# 福島第一原子力発電所 1・2・3号機の 原子炉冷却及び代替注水の対応について

平成23年11月25日  
原子力安全・保安院

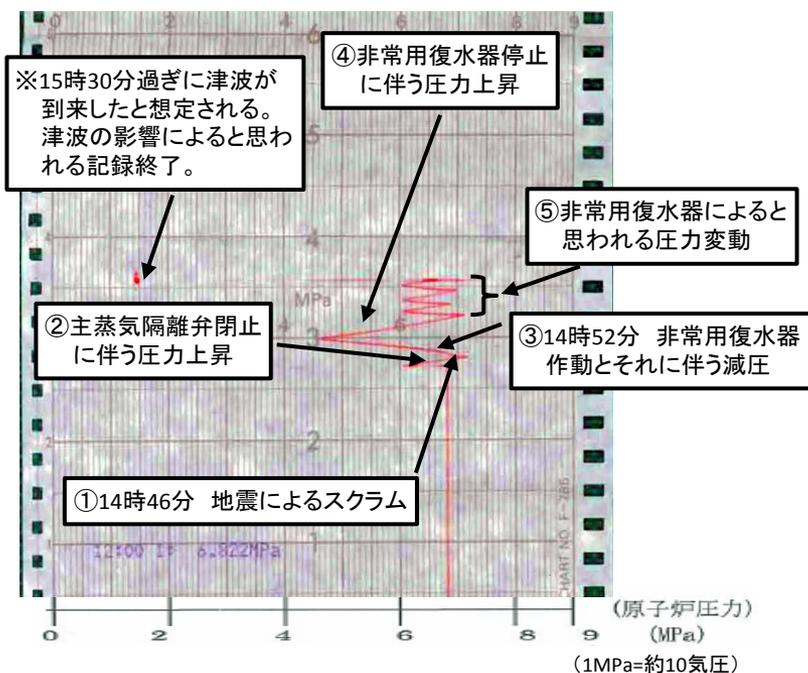
図：地震後の原子炉圧力の変化

- 原子炉は地震を検知して自動停止。
- 地震により外部電源が喪失。これに伴い、給水ポンプ停止の他、主蒸気隔離弁が閉止し、原子炉圧力が上昇して非常用復水器(IC)が自動起動。その後ICの操作により原子炉圧力を調整。
- 津波襲来により、非常用ディーゼル発電機が機能喪失して電動ポンプが使用できなくなり、さらには直流電源も機能喪失して、高圧注水系(HPCI)も使用できなくなり、ICは作動状況が不明となった。
- ただし、緊急時対策所において状況把握が十分でなく、通報連絡上ではICは作動中とされていた。

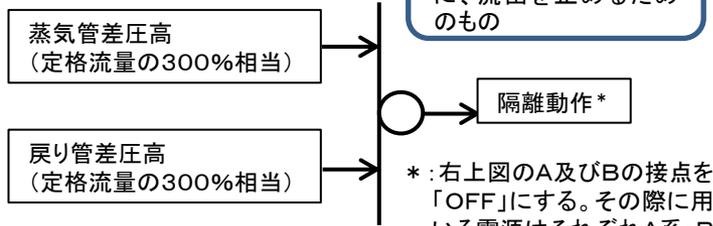
### IC隔離動作のインターロック

○ICの格納容器内外の隔離弁についても、直流電源喪失によって隔離動作したものと推定されている。(他の発電所でのインターロックを確認したところ、注水設備であるECCS, RCICでは制御電源喪失時は開維持であり、隔離に至るのは注水設備ではないICや格納容器隔離弁等であった。)

ICの系統で原子炉冷却材の流出があった場合に、流出を止めるためのもの

\*:右上図のA及びBの接点を「OFF」にする。その際に用いる電源はそれぞれA系・B系の125V直流電源となっており、電源喪失時にも「OFF」になる。

- RCIC, HPCIともに起動・運転継続には原則直流電源が必要であり、直流電源の確保が重要。
- ICでは格納容器の内側・外側の隔離弁で直流電源喪失により閉動作したものと考えられ、駆動電源も喪失したことから、閉まった弁を開くことができなかった。(IC以外にフェールセーフ動作の内側隔離弁はないが、交流駆動の弁は他の系統でも見られる。)  
⇒直流電源の信頼性向上で高圧の状態で機能する系統(IC, RCIC, HPCI)の確保を図るとともに、交流電源喪失時の格納容器内側隔離弁の操作方法を確保。ICの隔離動作インターロック回路は制御電源喪失の際にアズイズとなる形への変更を検討する。  
なお、RCIC, HPCIは地下階に設置されているため、溢水対策にも十分配慮する必要がある。

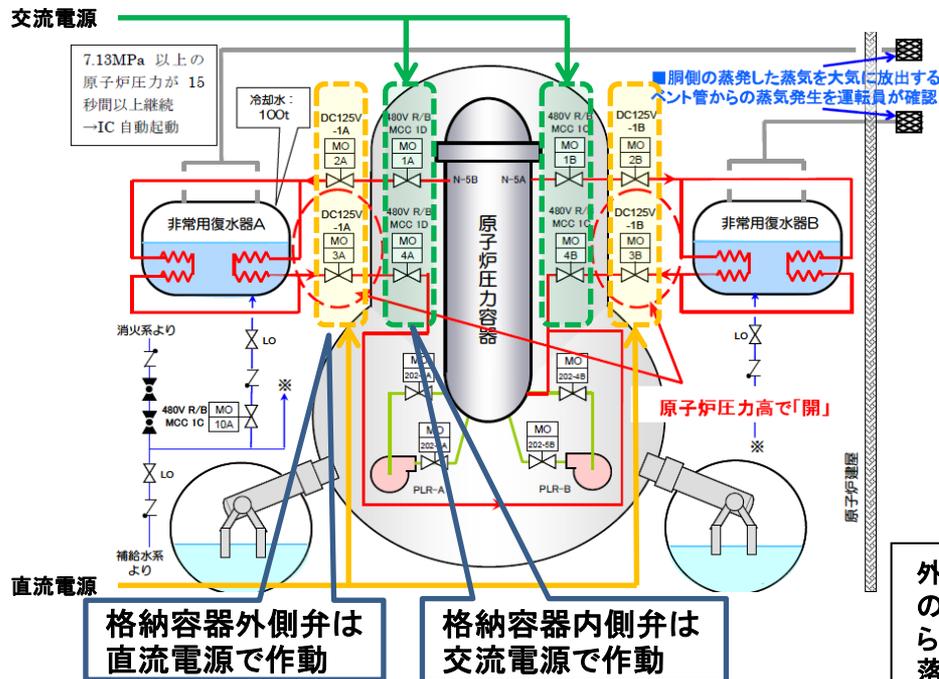
### 非常用復水器(IC)の系統概要図

- 津波襲来後の直流電源喪失により、弁の開閉状況の表示が消えるとともに、操作不能となった。
- 直流電源喪失で隔離弁作動のインターロックがフェールセーフ動作し、ICの弁も閉動作する仕組みとなっており、弁の動作だけで使用可能なICが機能しなかった可能性あり。
- さらに格納容器内側弁が交流電源作動であったため、直流電源が一時的に復活した際にも状況確認と操作ができなかった。

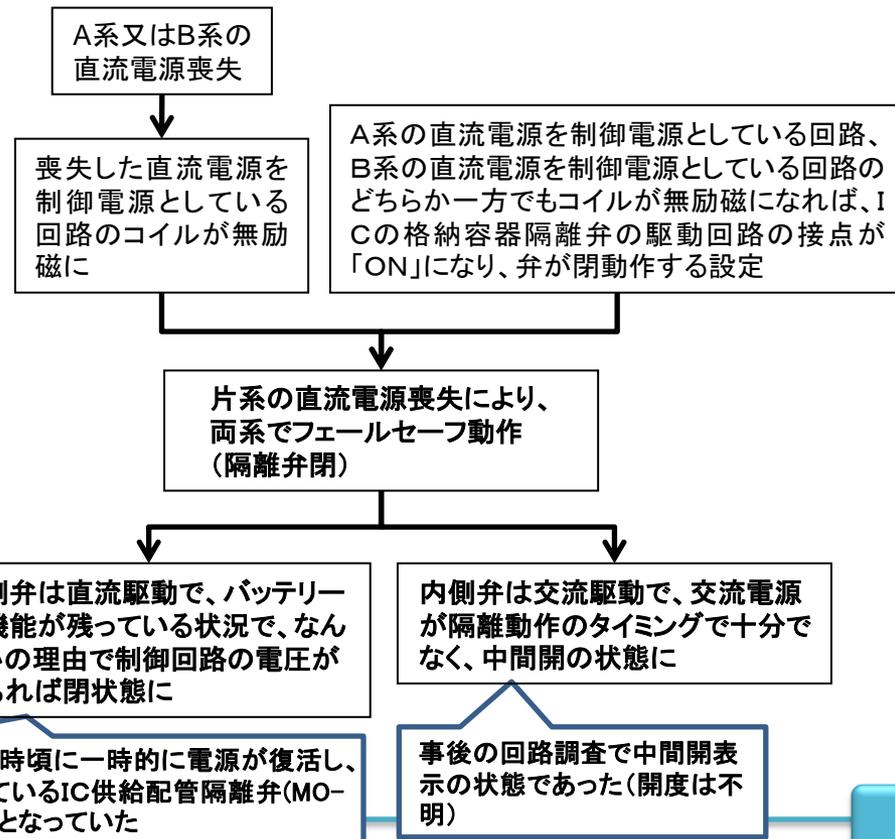
### IC隔離動作のメカニズム(推定)

3月11日18時頃に一時的に電源が復活し、通常は開いているIC供給配管隔離弁(MO-2A)が閉表示となっていた

事後の回路調査で中間開表示の状態であった(開度は不明)

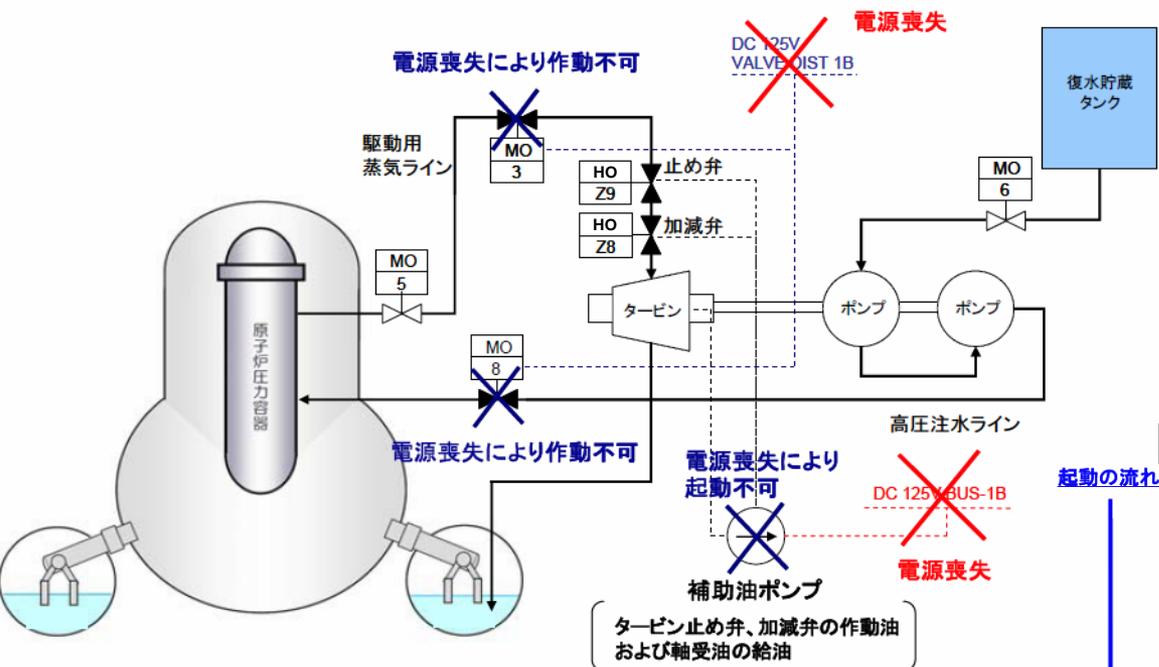
高圧注水系の系統概要図

- 地震発生後、津波襲来までは、給水ポンプにより原子炉水位が回復し、MSIVが閉止した後は、ICの作動により原子炉の水位・圧力が制御できており、HPCIは作動していない。
- 津波襲来以降は、直流電源喪失により、HPCI起動に必要な機器(補助油ポンプ、電動弁等)が作動できず、使用できない状況となった。

- HPCI自動起動信号**
- ~~補助油ポンプ起動~~ → タービン止め弁【HO-2301-Z9】、加減弁【HO-2301-Z8】の開動作不能
  - ハロメトリックコンデンサ真空ポンプ起動
  - HPCI蒸気供給隔離弁(内側【MO-2301-4】、外側【MO-2301-5】)「開」
  - HPCIタービン入口弁【MO-2301-3】「開」
  - 復水貯蔵タンクからの吸込弁【MO-2301-6】「開」
  - 注入弁【MO-2301-8】「開」
  - 最小流量バイパス弁【MO-2301-14】「開」
  - 冷却水弁【MO-2301-240】「開」
  - テストバイパス弁【MO-2301-15, MO-2301-10】「開」

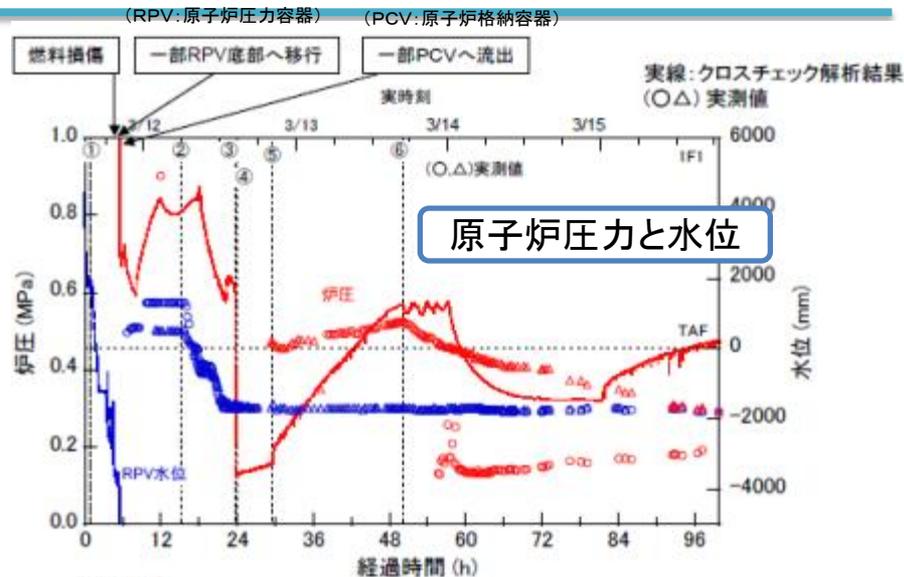
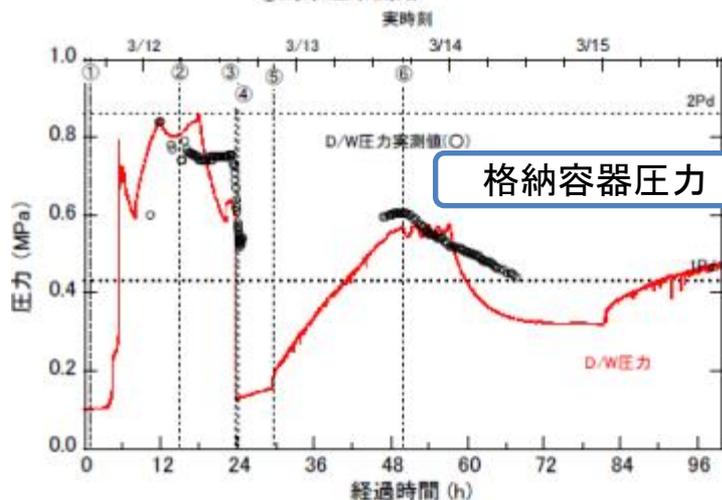
- 初期段階で冷却機能が十分に確保できなくなり、事象が進展。(非常用復水器の機能喪失)
- 解析結果では11日17時頃には露出し始めたものと考えられ、原子炉圧力容器の破損により格納容器圧力が上がったものと推定している。
- 津波の影響によるガレキ散乱などで消防ポンプによる注水開始が12日5:46となった。

- ① IC停止 (IC:非常用復水器)
- ② PCVリーク(仮定)
- ③ W/Wベント(PCV圧力低下)
- ④ W/Wベント閉(仮定) (W/W: ウェットウェル)
- ⑤ 海水注水開始
- ⑥ PCVリークの拡大(仮定) (PCV: 原子炉格納容器)

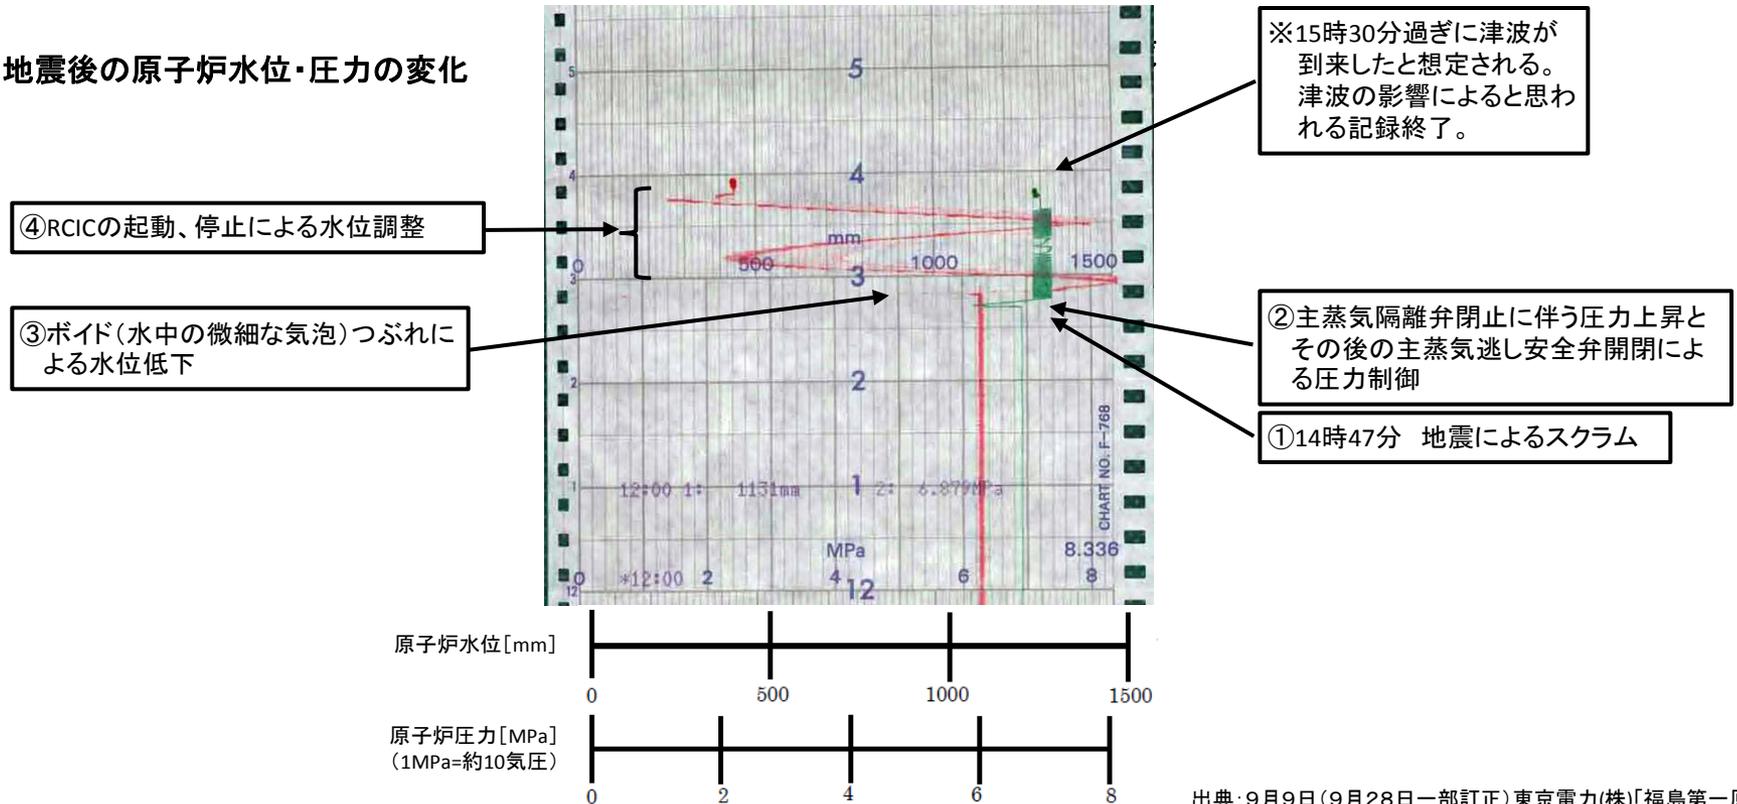
図：地震後の原子炉水位・圧力の変化

- 原子炉は地震を検知して自動停止。
- 地震により外部電源が喪失。これに伴い、給水ポンプ停止の他、主蒸気隔離弁が閉止し、原子炉圧力が上昇したため原子炉隔離時冷却系(RCIC)を手動起動。
- 津波襲来により、非常用ディーゼル発電機が機能喪失して電動ポンプが使用できなくなり、さらには直流電源も機能喪失して高圧注水系(HPCI)も使用できなくなった。(ただし、起動していたRCICは運転が継続されていた。)

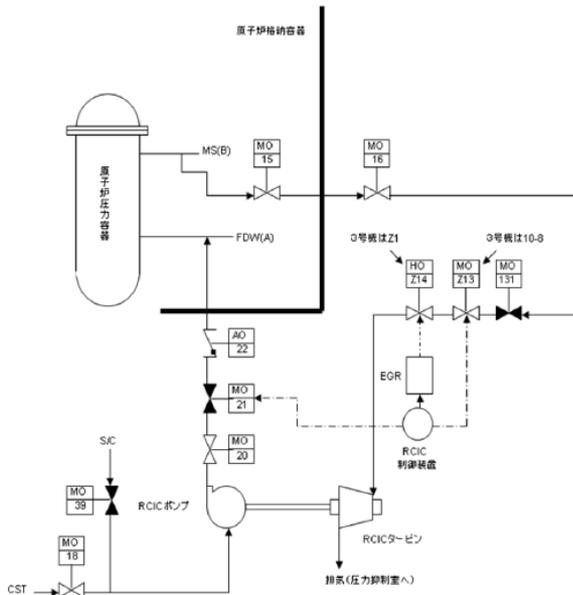
### 原子炉隔離時冷却系の系統概要図

- RCICの系統構成は、ICと同じく隔離信号回路があるものの、制御電源喪失時には弁の状態は維持される。
- RCICの蒸気加減弁は油圧制御であるが、RCICタービンで油圧を昇圧するため、運転している限り油圧は確保される。
- 制御用電源(直流)が喪失しており流量調整はできないことから、運転が継続したメカニズムが依然として明らかになっていないが、例えば駆動蒸気に水分が混入してタービン効率が落ち、注入流量が低下して原子炉水位の上昇が抑制され、運転が継続した可能性が考えられる(引き続き検討が必要)。

※1: 通常運転時(待機状態)、MO-15, 16, 18, 20, Z13弁およびHO-Z14は「開」、MO-131, 21弁は「閉」、起動時131弁, 21弁「開」。  
※2: MO-15弁はAC電源、電源喪失にて動作不能(as is)。  
※3: MO-16, 18, 20, 21, 131弁はDC電源(隔離論理回路とは別電源)、電源喪失にて動作不能(as is)。  
※4: DC電源喪失時は隔離(閉)論理回路作動。  
その時、各弁駆動電源(※2、※3に記載)が活きていれば各弁閉。既に各弁駆動電源が喪失していれば動作不能(as is)。

- 9月9日東京電力提出の事故報告によるとRCICの作動状況は以下のとおり。
- 津波襲来後の直流電源喪失により、作動状況が分からなくなったが、ポンプ吐出圧力と原子炉圧力を確認し、吐出圧力が高かったことから、運転しているものと判断した。
- 12日5時頃には、水源である復水貯蔵タンク(CST)の水位減少を確認し、CST水位確保及びS/C水位上昇抑制のため、水源をS/Cに切り替えた。
- 14日13:18に原子炉水位が低下傾向にあり、13:25に原子炉冷却機能喪失と判断した。

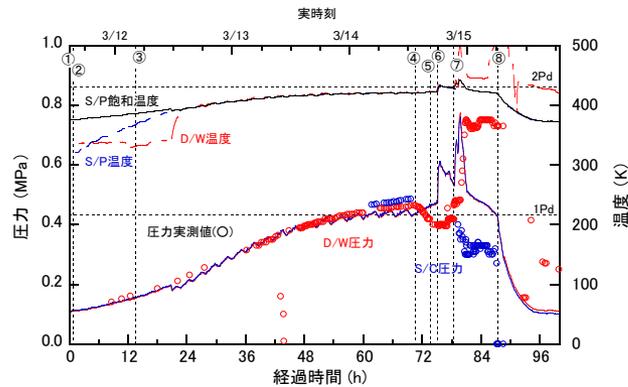
2号機の格納容器温度の変化

○炉心状態解析の結果からは、PCVからの漏えいがない前提では、RCICのS/Cを水源とした継続運転において測定されているPCV圧力の挙動は再現できない。PCVの上蓋のフランジガスケットや貫通部等のいずれかで漏えいがあった可能性がある。

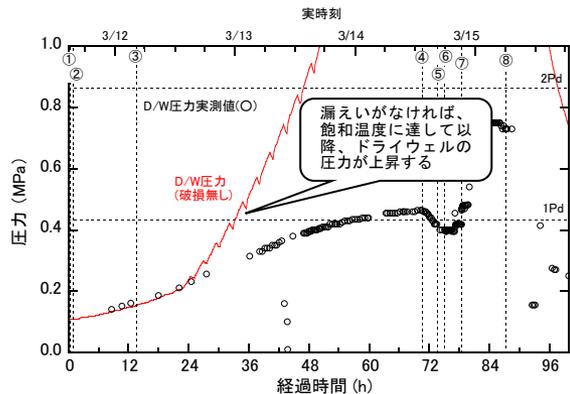
2号機において漏えいがない場合のD/W圧力の変化

○RCICのS/Cを水源とした継続運転では、S/C水温が飽和温度に達するため、PCVスプレイやS/C冷却なしに圧力抑制機能を12～24時間以上の期間は維持できない。(復水貯蔵タンクを水源としてもS/C満水の問題がある。)

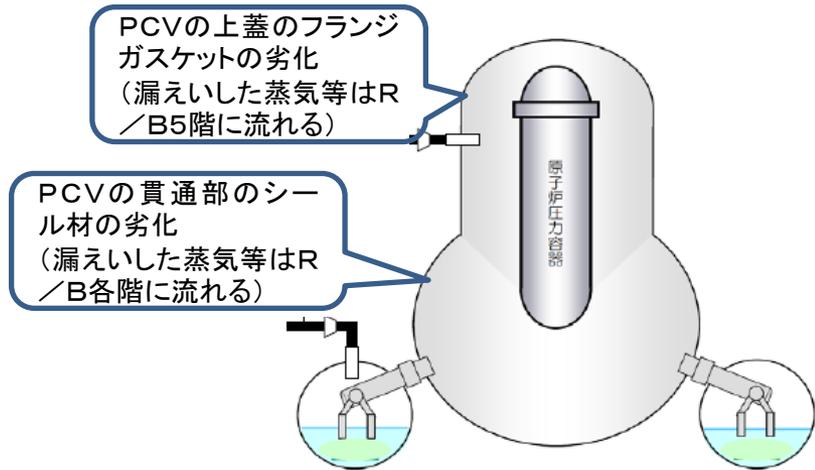
### 漏えい原因の推定

○原因の想定(具体的には次回以降検討予定)

- ・PCVの上蓋のフランジガスケットや貫通部等のシール材が劣化(ただし設計温度程度であり、200℃までシール性能が確認されているデータもある。)
- ・現状の線量測定結果では5階が一番線量が高く、蒸気の確認もされており、上蓋のフランジガスケットからの漏えいの可能性が高い(ただし原子炉圧力容器破損時の圧力上昇で漏えいが始まったものによることも考えられる。)

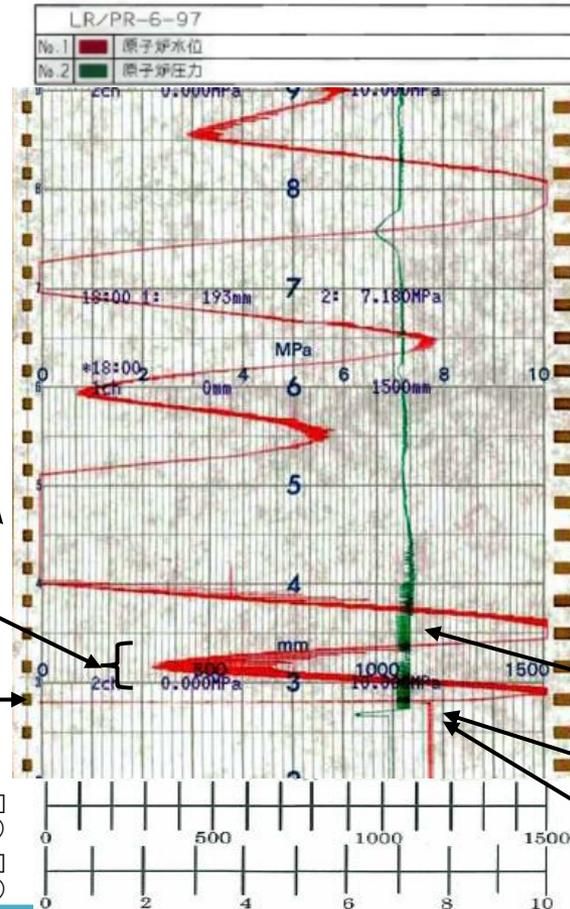
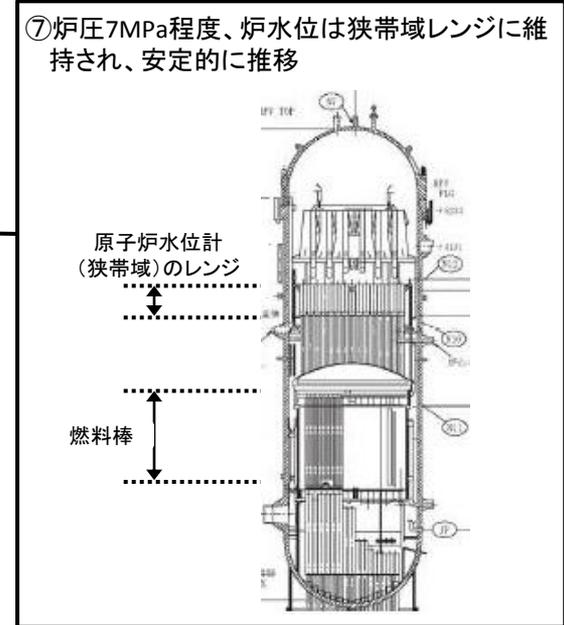
図：地震後の原子炉水位・圧力の変化

⑥原子炉隔離時冷却系の起動に伴う水位変動  
16時03分 原子炉隔離時冷却系起動

⑤主蒸気逃し安全弁開閉、原子炉隔離時冷却系の起動・停止に伴う水位変動  
15時05分 原子炉隔離時冷却系起動  
15時25分 同型トリップ(水位高)

④ボイド(水中の微細な気泡)つぶれによる水位低下

③主蒸気逃し安全弁による炉圧制御(5回前後/5分間の頻度)

②出力低下による炉圧低下とそれに続く主蒸気隔離弁閉による炉圧増加

①14時47分 地震によるスクラム

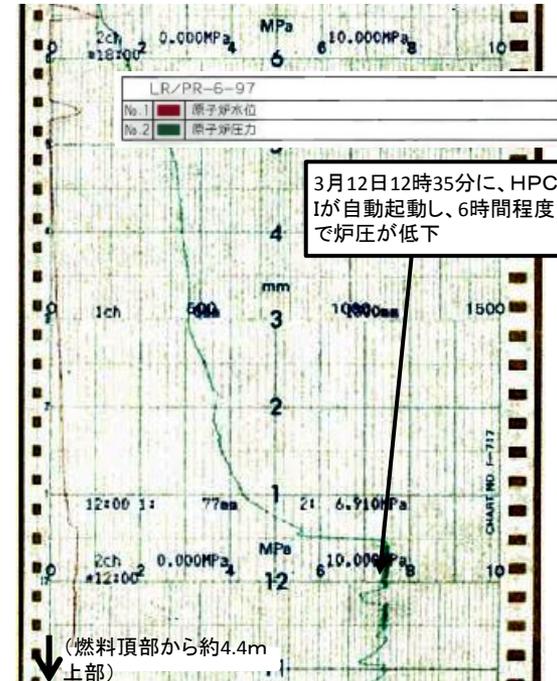
### 高圧注水系作動時の原子炉圧力・水位

- ORCICの停止後、RCICに使用されたものとは別系統の直流電源により、原子炉水位低でHPCIが自動起動。
- HPCIの起動後、原子炉圧力は徐々に低下し、約1MPaで推移し、HPCIがトリップすると再び約7MPaに戻っている。
- HPCIが定格流量で注水していた場合には原子炉水位が上昇し原子炉水位高でトリップするが、運転が続いており、運転状態については引き続き検討が必要。
- なお、HPCI運転中にPCV圧力の上昇は確認されておらず、HPCIトリップ後13日5時までには冷却機能復旧のためHPCI室に運転員が入室しており、さらに5時頃にはPCVベントの系統構成のためトラス室にも入室していることから、HPCI系統での大きな蒸気漏れは考えづらい。(地震による影響については次回検討予定)
- なお、HPCIはその後バッテリー枯渇で再起動できなかったものと考えられている。

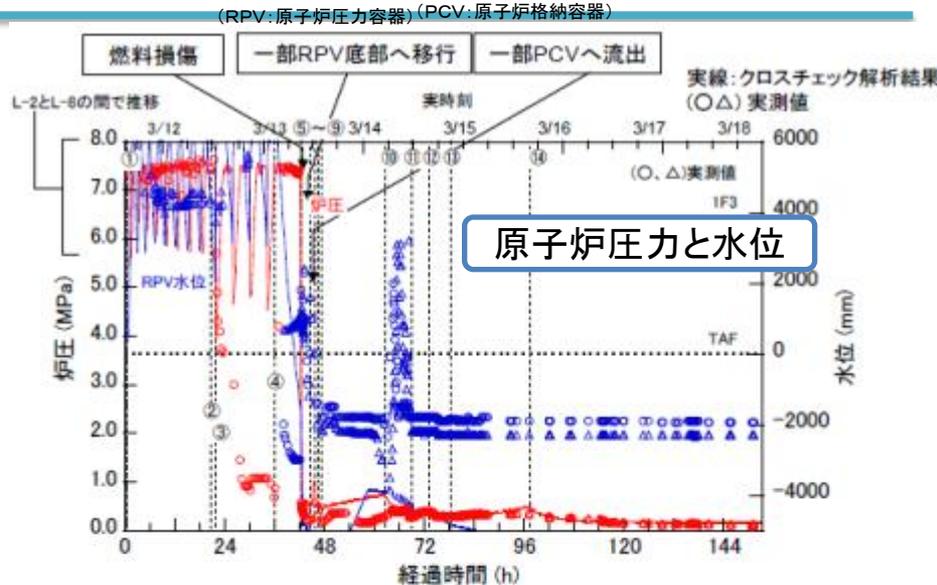
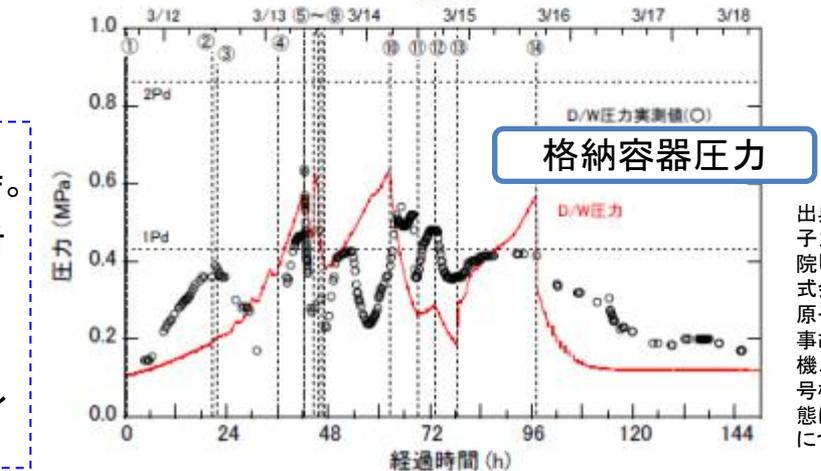
- ① RCIC手動起動 (RCIC: 原子炉隔離時冷却系)
- ② RCIC作動停止
- ③ HPCI起動
- ④ HPCI停止 (HPCI: 高圧注水系)
- ⑤ S/R弁開 (S/R: 主蒸気逃がし安全弁)
- ⑥ W/Wベント(圧力低下) (W/W: ウェットウェル)
- ⑦ 淡水注水開始
- ⑧ W/Wベント閉
- ⑨ 海水注水開始
- ⑩~⑭ W/Wベント開⇄閉

- 直流電源が使用可能で、RCIC及びHPCIで水位を維持。
- ベント操作の作動用空気圧が足りず、ポンプを用いて対応したものの、**ベントが十分維持できず、事象が進展。**
- **HPCIの作動時に原子炉圧力が低下**しており、東電は流量調整により炉内の蒸気が継続して送られたためとしている。

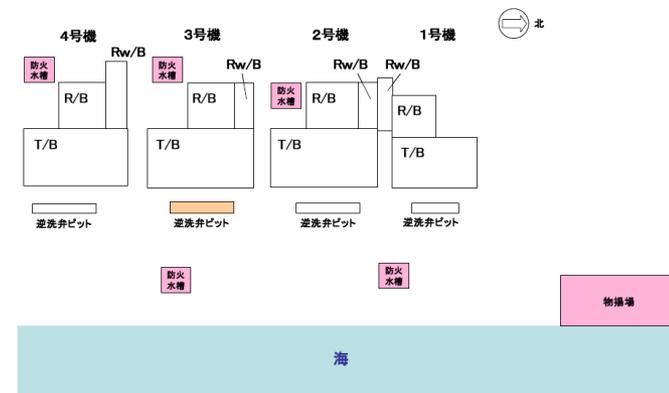
注水時における水源の位置関係図

- 1、2号機と同様、直流電源喪失や圧縮空気枯渇等の弁操作に係る不具合により原子炉減圧やPCVベントに時間を要した他、特にPCVベントが十分に系統構成を維持しなかった。この結果、原子炉減圧時に燃料が露出することとなり、消防車による注水を開始したものの、炉心損傷の防止には至らなかった。
- また、注水の水源は、当初は防火水槽(淡水)にホウ酸を溶解していたが、枯渇したため逆洗弁ピットの海水を注入することとし、さらにその他の水源を模索しつつ、消防車の応援を受け、物揚場で海から逆洗弁ピットへの送水を行うなど、水源確保を図った。
- その間、余震での作業中断などがあった他、R/B爆発の影響で逆洗弁ピットも使用できなくなり、海から直接注水する系統構成として注水を再開した。
