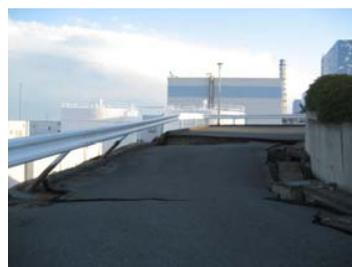
構内道路の状況
