所内電源設備の被害状況(福島第一2号機の被害状況概要図)

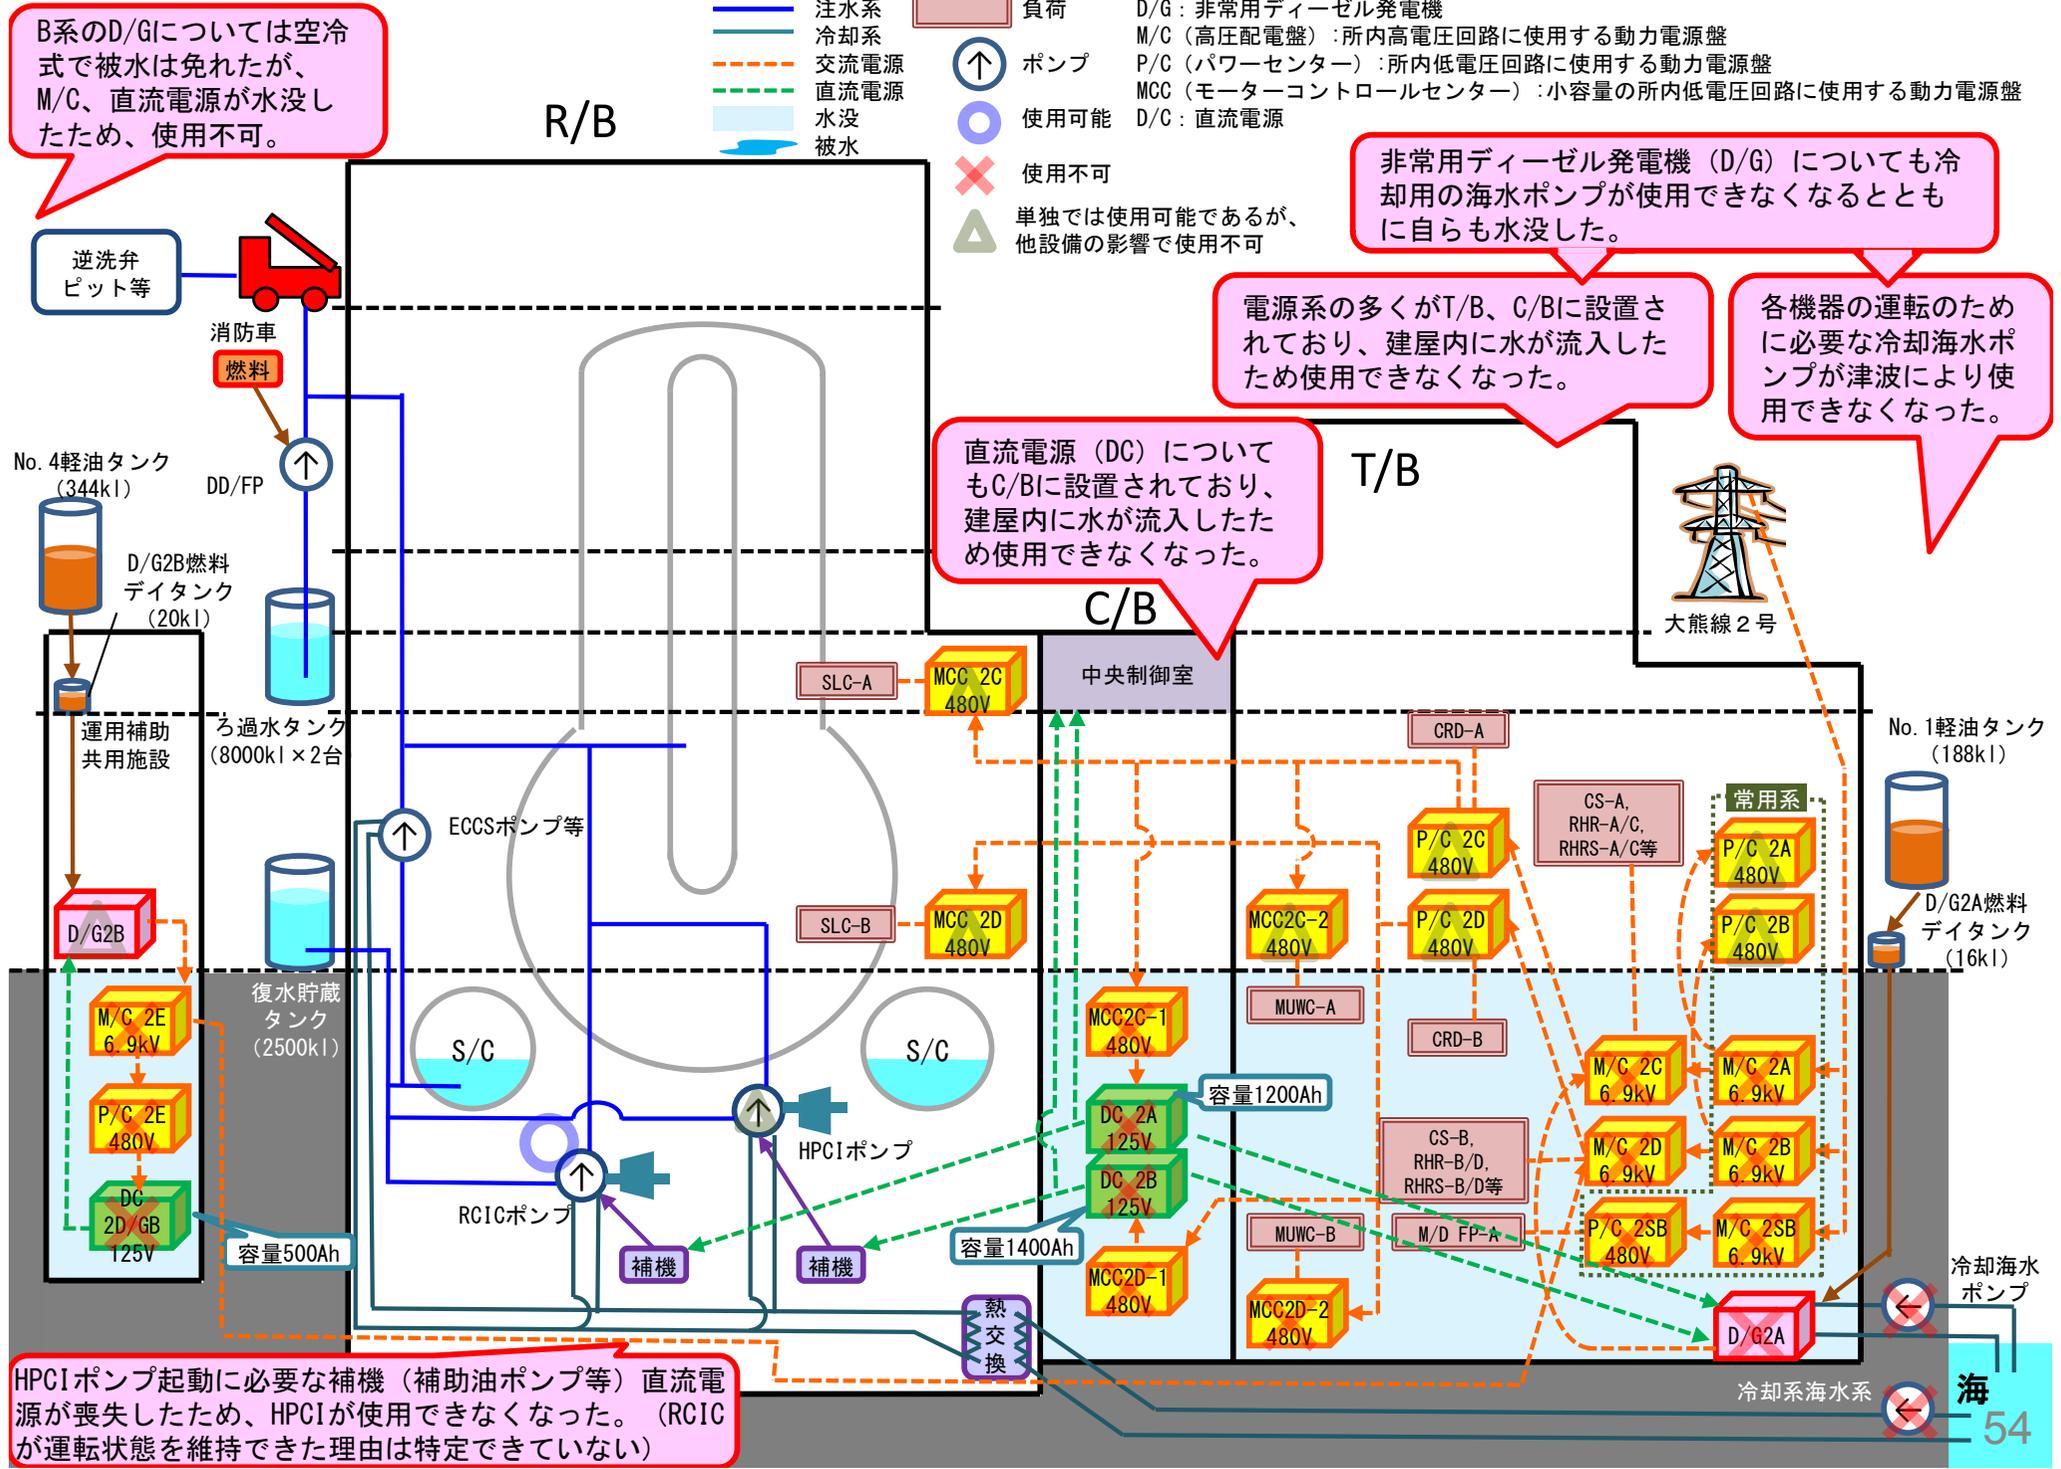
B系のD/Gについては空冷式で被水は免れたが、M/C、直流電源が水没したため、使用不可。

非常用ディーゼル発電機 (D/G) についても冷却用の海水ポンプが使用できなくなるとともに自らも水没した。

電源系の多くがT/B、C/Bに設置されており、建屋内に水が流入したため使用できなくなった。

各機器の運転のために必要な冷却海水ポンプが津波により使用できなくなった。

直流電源 (DC) についてもC/Bに設置されており、建屋内に水が流入したため使用できなくなった。

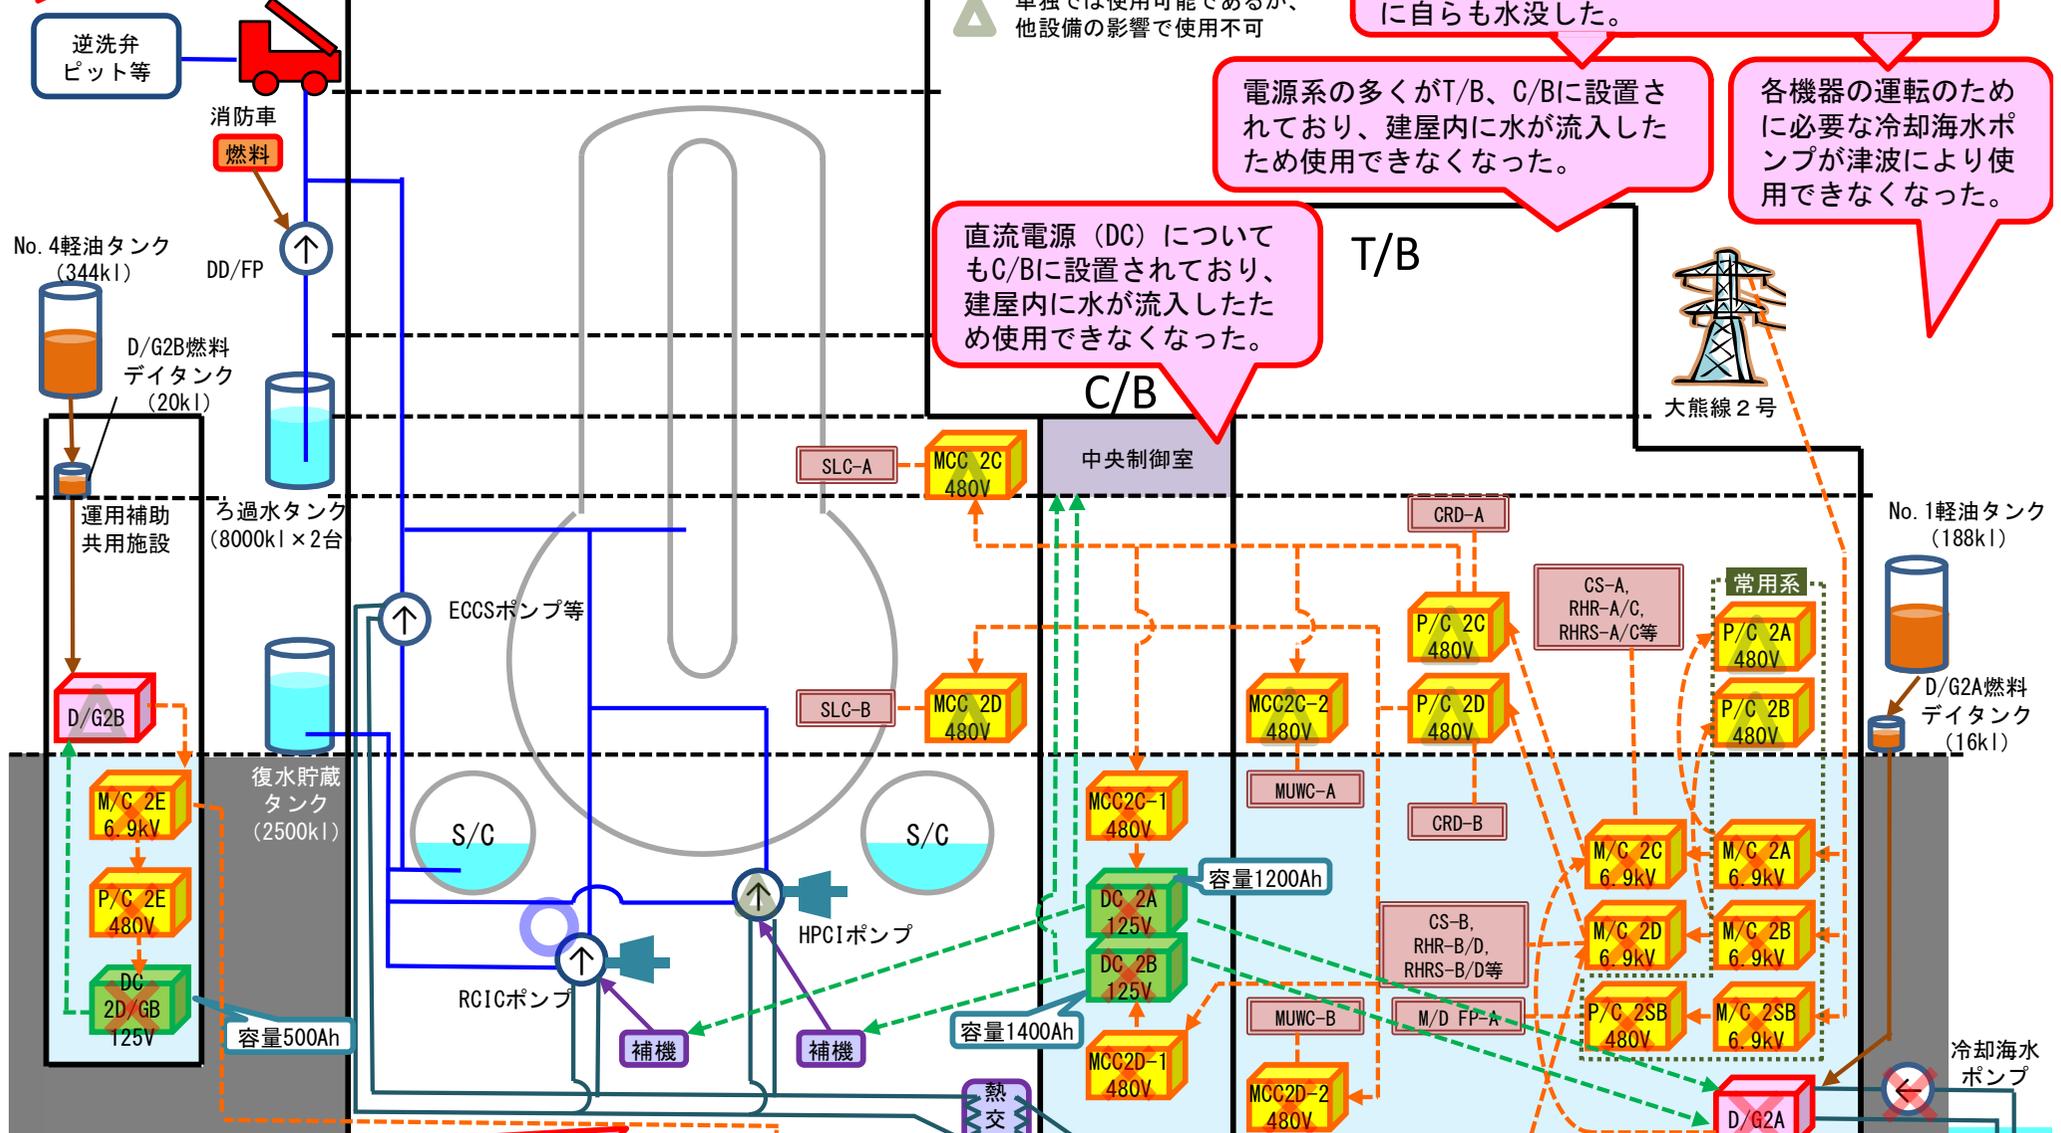
HPCIポンプ起動に必要な補機 (補助油ポンプ等) 直流電源が喪失したため、HPCIが使用できなくなった。(RCICが運転状態を維持できた理由は特定できていない)
