# 東京電力福島第一原子力発電所における 原子炉建屋基礎版上の最大加速度

# 所内電源設備の被害状況(福島第一1号機の被害状況概要図)

## 地震による設備・機器等への影響（1／2）

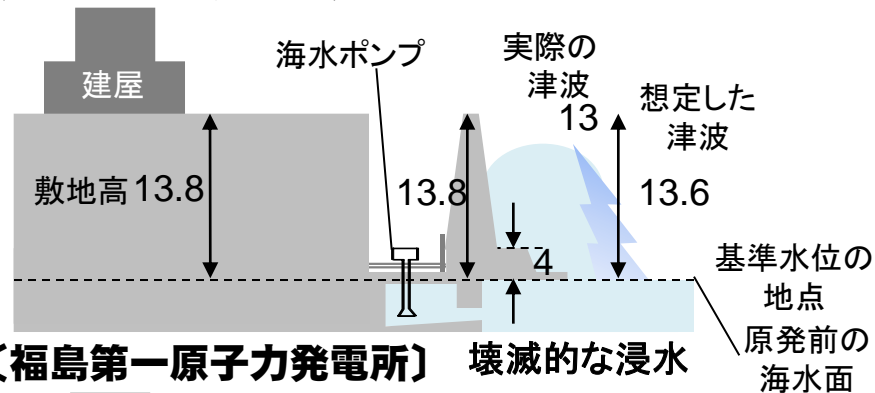
## 【女川原子力発電所】 浸水せず

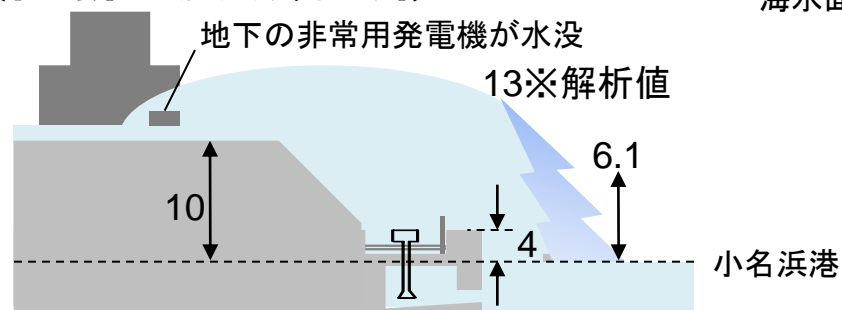
## 【福島第一原子力発電所】 壊滅的な浸水

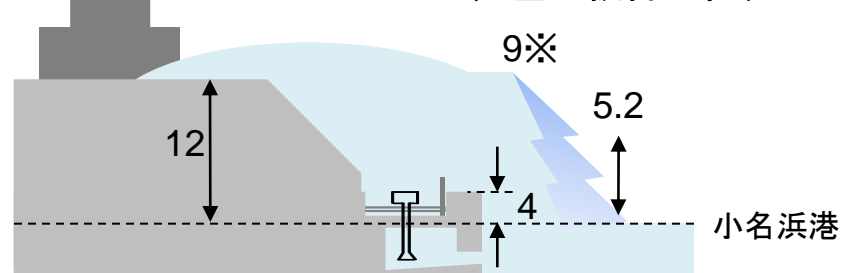
## 【福島第二原子力発電所】 海水ポンプが浸水 建屋の被害はわずか

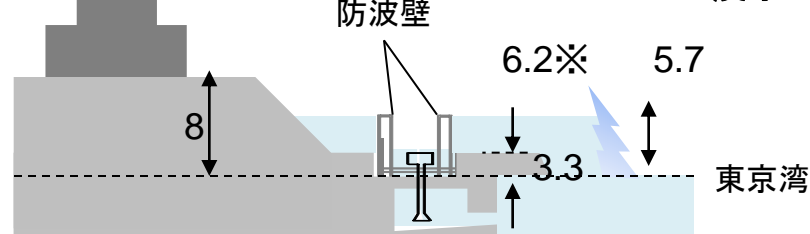
## 【東海第二発電所】 海水ポンプは防波壁で守られ 浸水せず

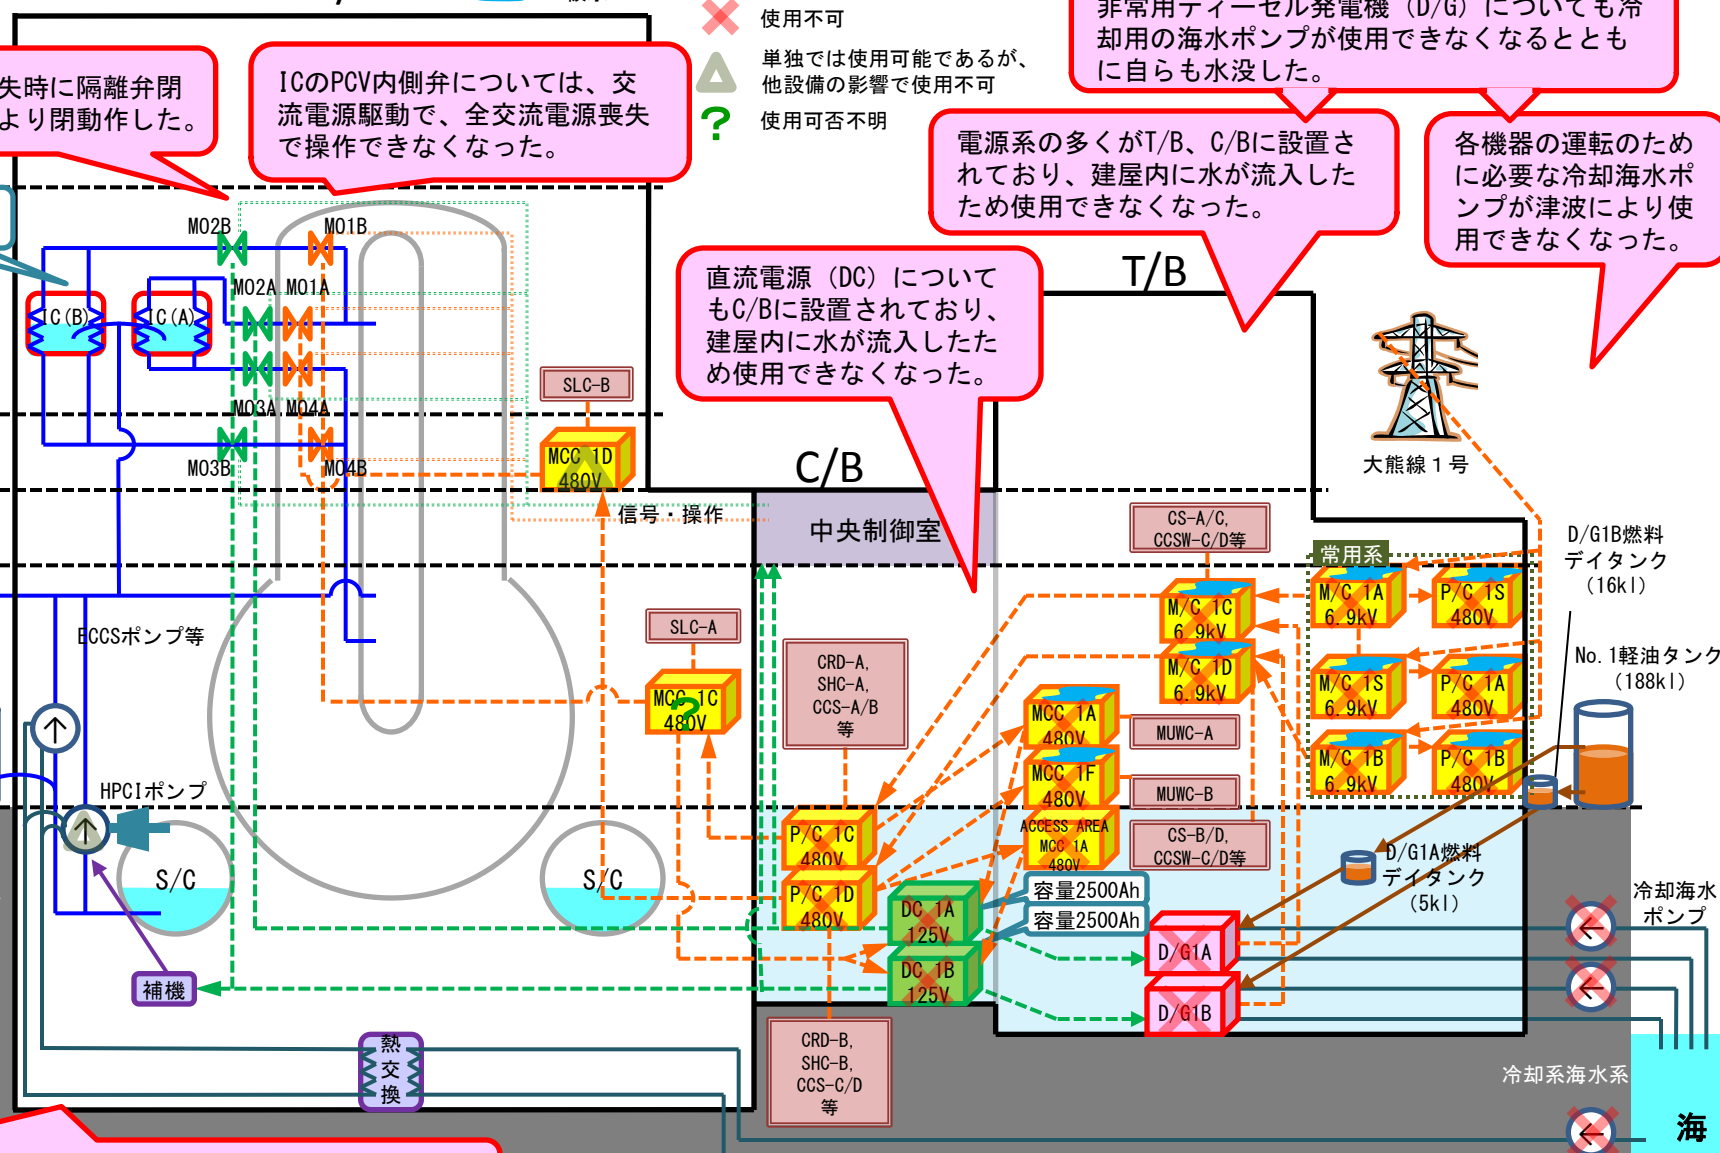
直流電源喪失時に隔離弁閉信号発信により閉動作した。

ICのPCV内側弁については、交流電源駆動で、全交流電源喪失で操作できなくなった。

非常用ディーゼル発電機 (D/G) についても冷却用の海水ポンプが使用できなくなるとともに自らも水没した。

電源系の多くがT/B、C/Bに設置されており、建屋内に水が流入したため使用できなくなった。

各機器の運転のために必要な冷却海水ポンプが津波により使用できなくなった。

直流電源 (DC) についてもC/Bに設置されており、建屋内に水が流入したため使用できなくなった。

HPCIポンプ起動に必要な補機 (補助油ポンプ等) 直流電源が喪失したため、HPCIが使用できなくなった。

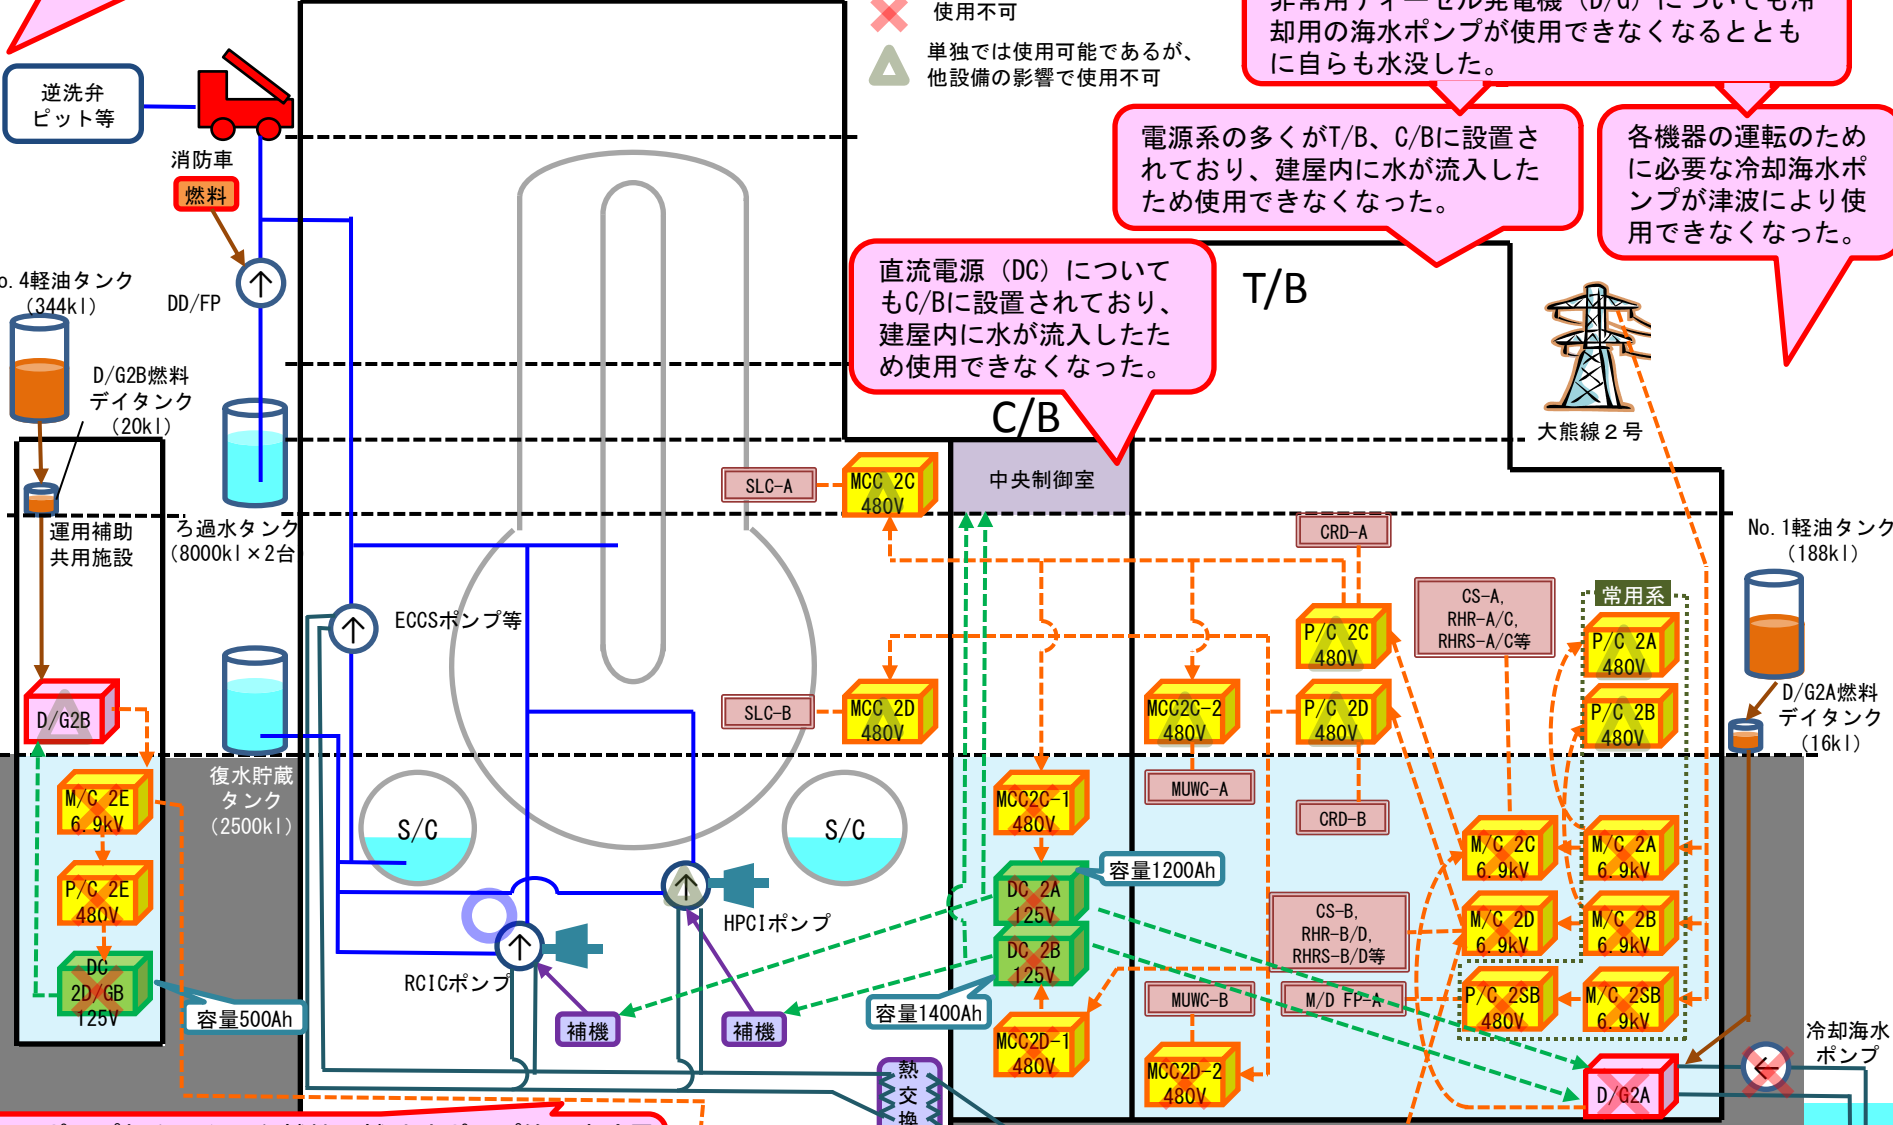
# 所内電源設備の被害状況(福島第一2号機の被害状況概要図)

B系のD/Gについては空冷式で被水は免れたが、M/C、直流電源が水没したため、使用不可。

非常用ディーゼル発電機 (D/G) についても冷却用の海水ポンプが使用できなくなるとともに自らも水没した。

電源系の多くがT/B、C/Bに設置されており、建屋内に水が流入したため使用できなくなった。

各機器の運転のために必要な冷却海水ポンプが津波により使用できなくなった。

直流電源 (DC) についてもC/Bに設置されており、建屋内に水が流入したため使用できなくなった。

HPCIポンプ起動に必要な補機 (補助油ポンプ等) 直流電源が喪失したため、HPCIが使用できなくなった。(RCICが運転状態を維持できた理由は特定できていない)

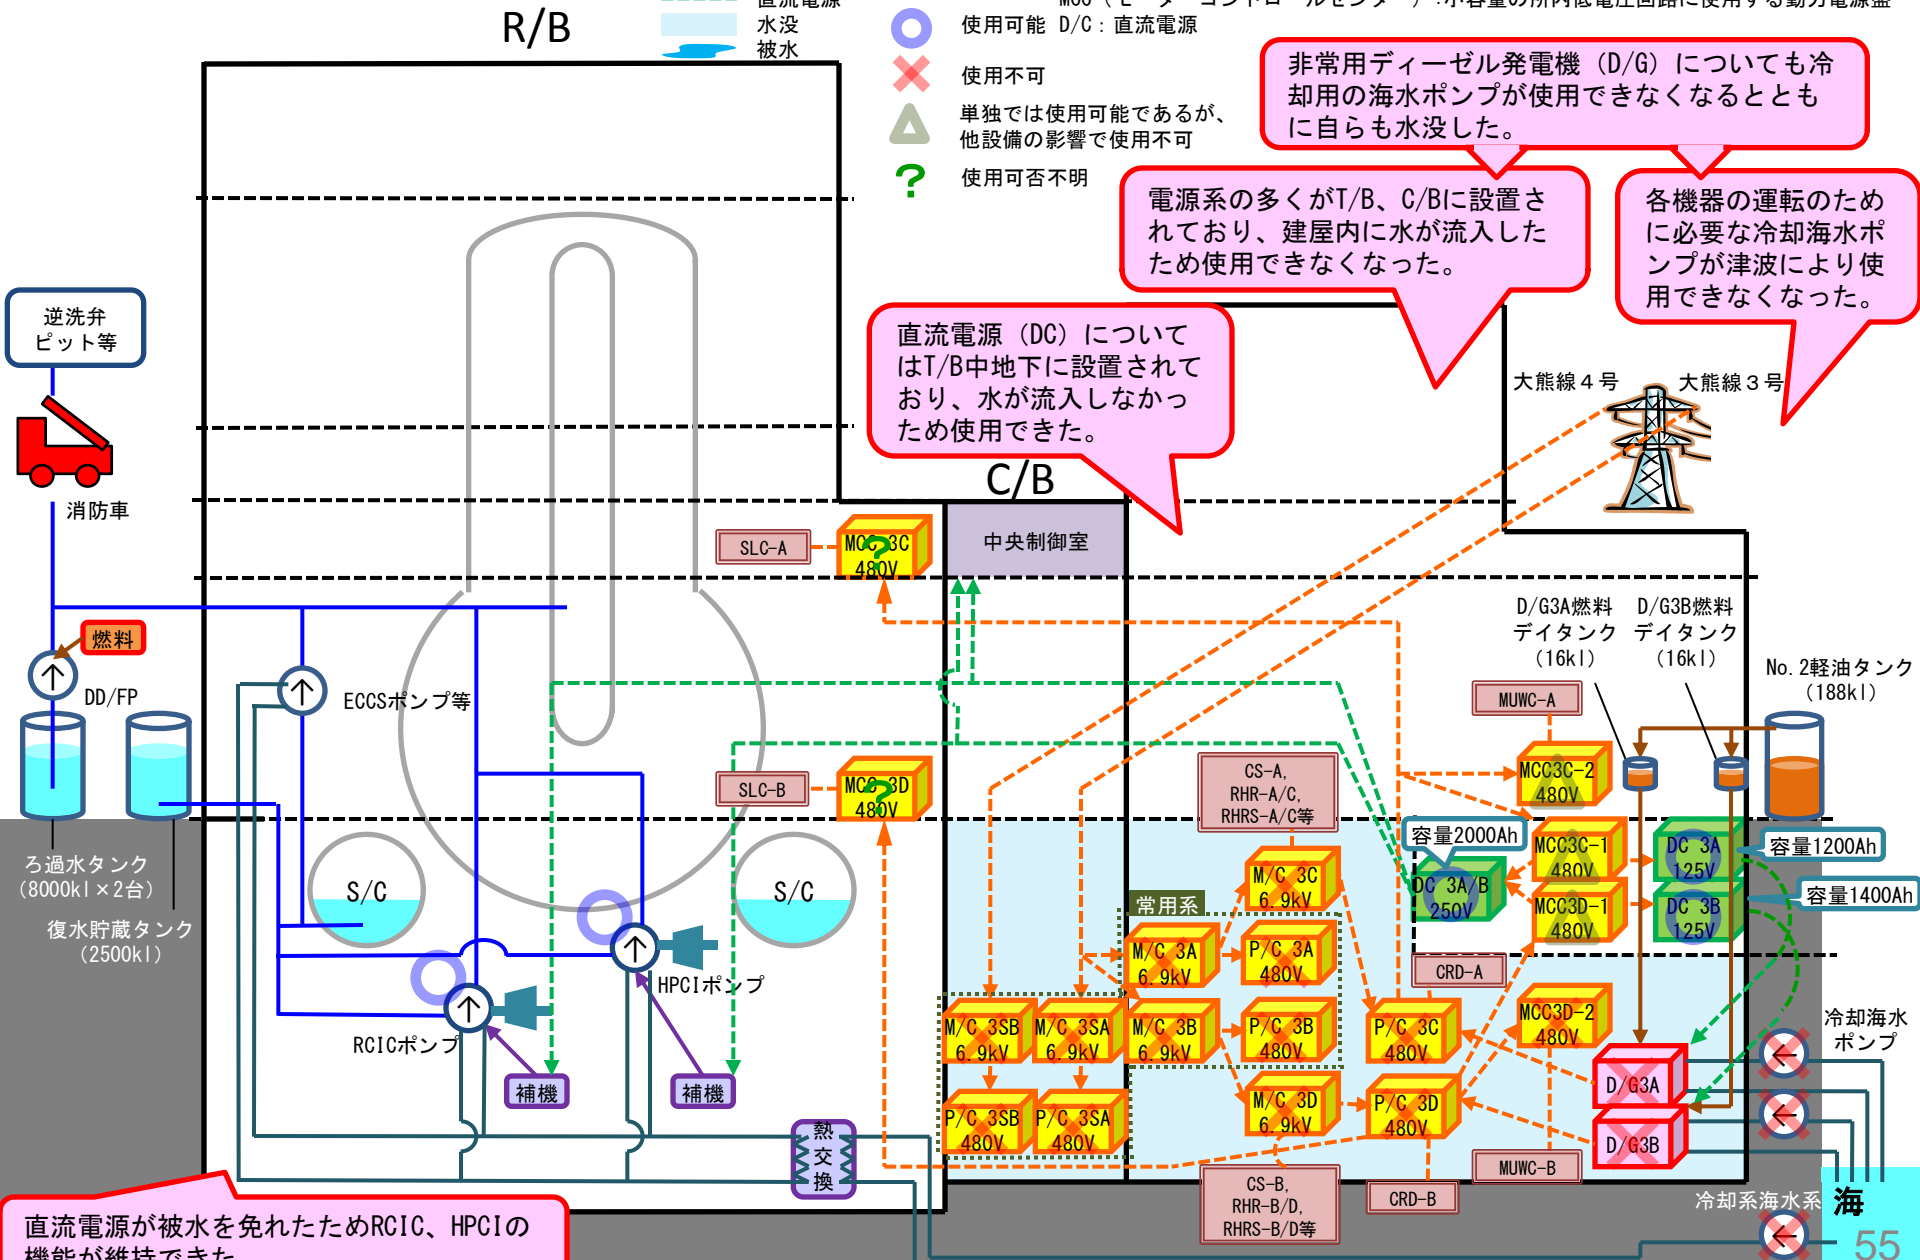
# 所内電源設備の被害状況(福島第一3号機の被害状況概要図)

非常用ディーゼル発電機 (D/G) についても冷却用の海水ポンプが使用できなくなるとともに自らも水没した。

電源系の多くがT/B、C/Bに設置されており、建屋内に水が流入したため使用できなくなった。

各機器の運転のために必要な冷却海水ポンプが津波により使用できなくなった。

直流電源 (DC) についてはT/B中地下に設置されており、水が流入しなかったため使用できた。

直流電源が被水を免れたためRCIC、HPCIの機能が維持できた。

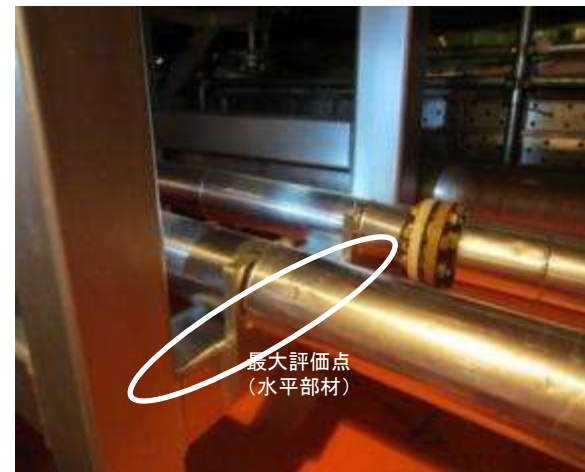
一部の配管本体及び配管サポートの計算値は、評価基準値を上回ったため、当院は、当該箇所の現地調査を実施。

調査の結果、有意な損傷が無いことを確認し、安全機能を保持できる状態にあったと類推。今後、詳細な評価を実施。

地震動解析評価の結果、基準値を上回っているが、保安院による現地調査の結果、有意な損傷は無いことを確認した。（写真：配管サポート）

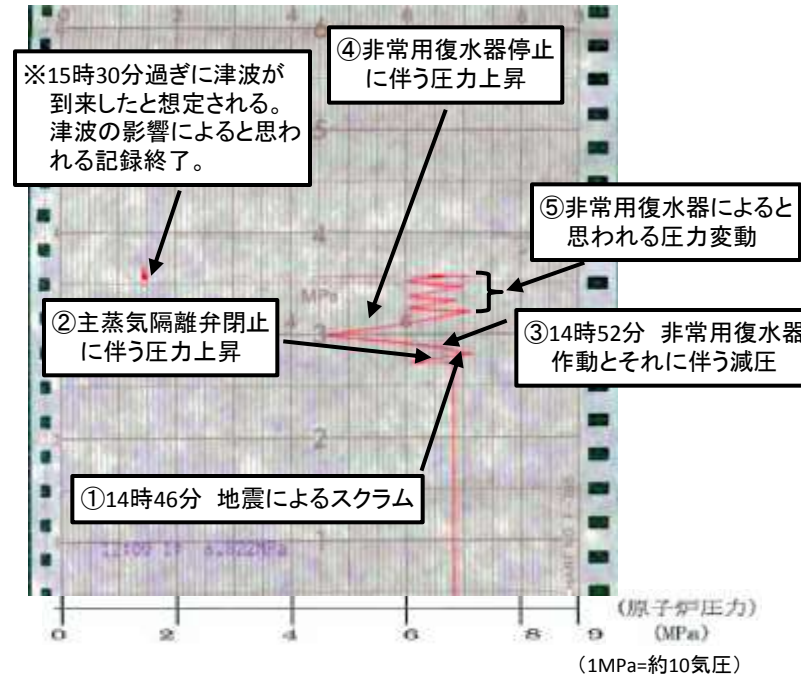
# 福島第一原子力発電所1号機における 地震後の原子炉圧力の変化

- 原子炉は地震を検知して自動停止。
- 地震により外部電源が喪失。これに伴い、給水ポンプ停止の他、主蒸気隔離弁が閉止し、原子炉圧力が上昇して非常用復水器(IC)が自動起動。その後ICの操作により原子炉圧力を調整。
- 津波襲来により、非常用ディーゼル発電機が機能喪失して電動ポンプが使用できなくなり、さらには直流電源も機能喪失して、高圧注水系(HPCI)も使用できなくなり、ICは作動状況が不明となった。
- ただし、緊急時対策所において状況把握が十分でなく、通報連絡上ではICは作動中とされていた。

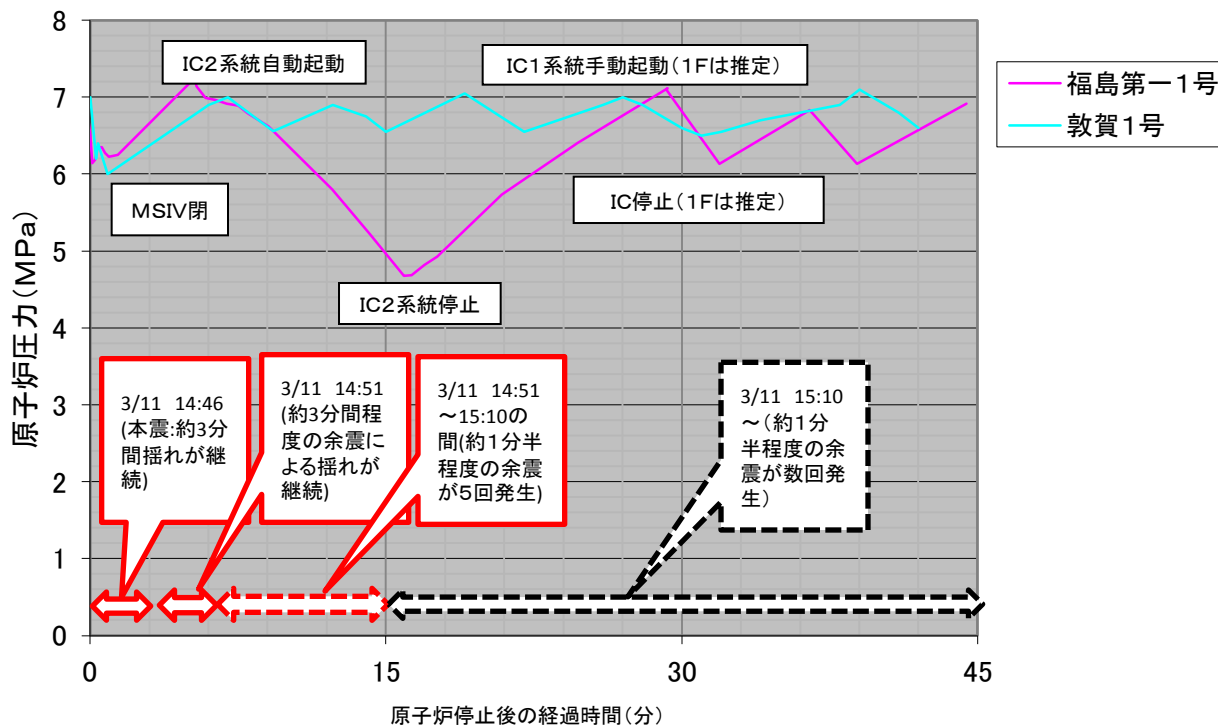
# 福島第一原子力発電所1号機における 非常用復水器(IC)作動時の原子炉圧力の変化

○1号機においては、非常用復水器(IC)が自動起動し、原子炉圧力は運転員が停止操作を行うまでに手順書に規定されている圧力(約6.3MPa)よりも低下。

○同じICが設置されている敦賀1号機の状態とは圧力調整の幅に違いはあるものの、運転員の証言によると余震による影響のため手動により停止操作ができなかったとされている。さらに、JNESの解析評価の結果も踏まえると、大規模な配管破断は生じておらず、圧力調整は、IC戻り配管に設置されている弁の継続的な開閉で実施したものと考えられる。

○福島第一1号機においては、非常用復水器(IC)が自動起動し、地震の揺れが収まり運転員が停止操作を行うまでの間に原子炉圧力は約4.7MPaまで低下。その後は6~7MPaの間で圧力調整されていたものと考えられる。

○敦賀1号機では、自動起動に至る前にIC1システムを手動で起動し、手順書(約6.4~6.9MPaに維持)に従って原子炉圧力を調整している。

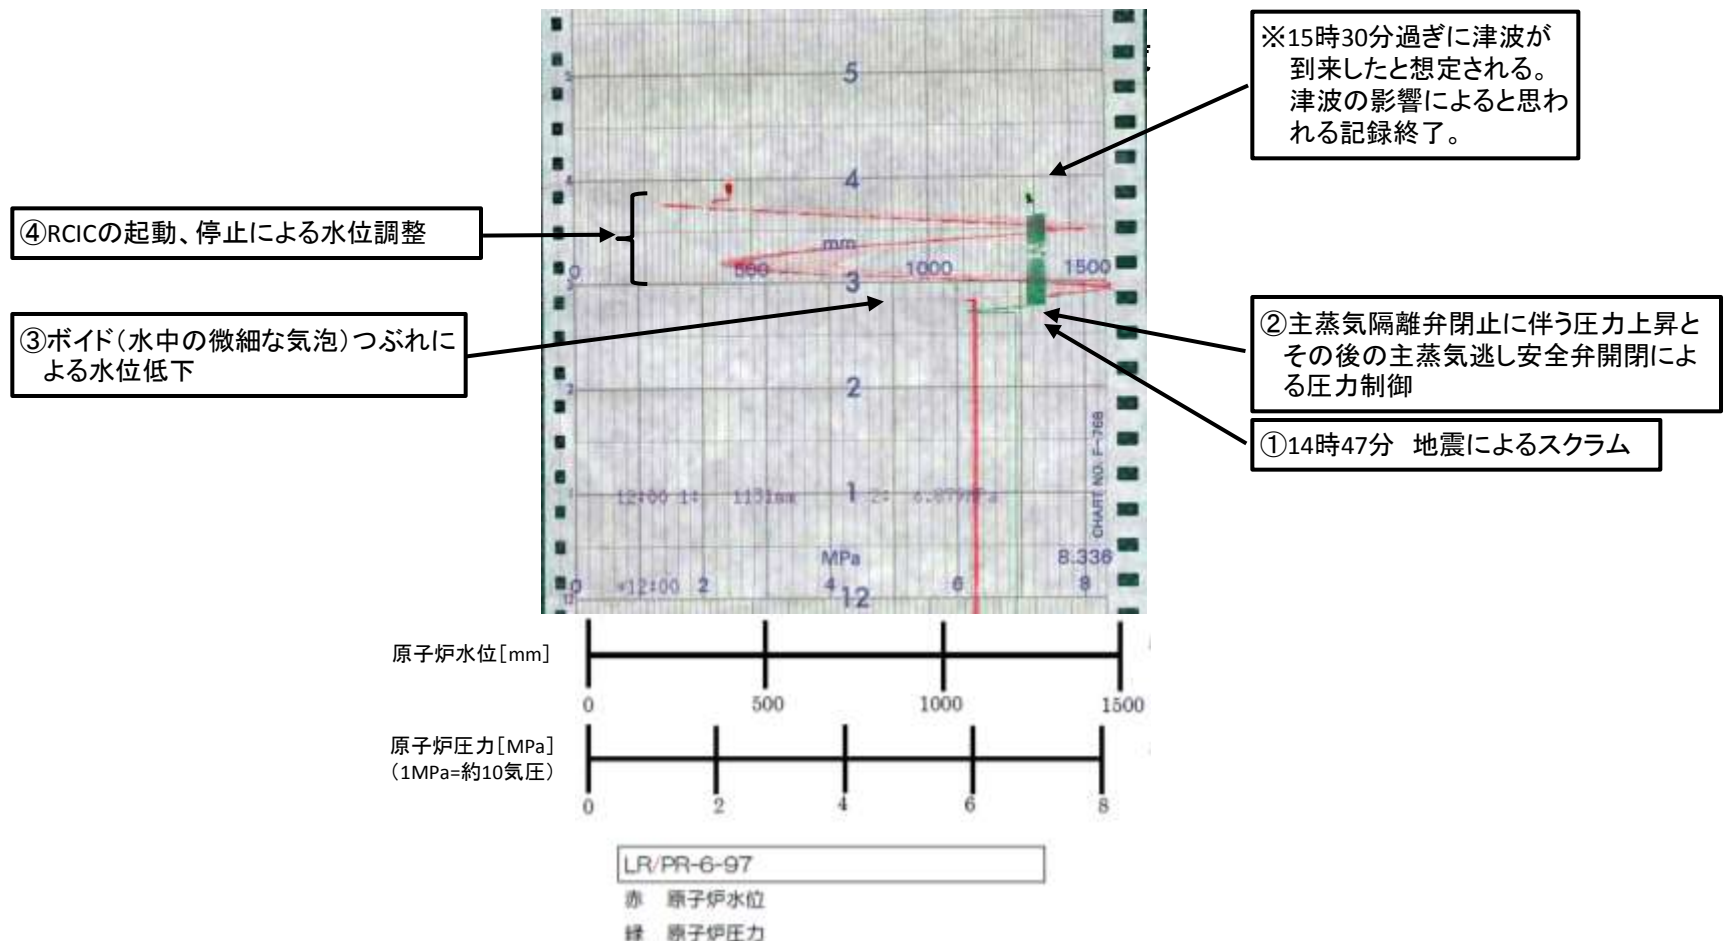
# 福島第一原子力発電所2号機における地震後の原子炉水位・圧力の変化

- 原子炉は地震を検知して自動停止。
- 地震により外部電源が喪失。これに伴い、給水ポンプ停止の他、主蒸気隔離弁が閉止し、原子炉圧力が上昇したため原子炉隔離時冷却系(RCIC)を手動起動。
- 津波襲来により、非常用ディーゼル発電機が機能喪失して電動ポンプが使用できなくなり、さらには直流電源も機能喪失して高圧注水系(HPCI)も使用できなくなった。(ただし、起動していたRCICは運転が継続されていた。)

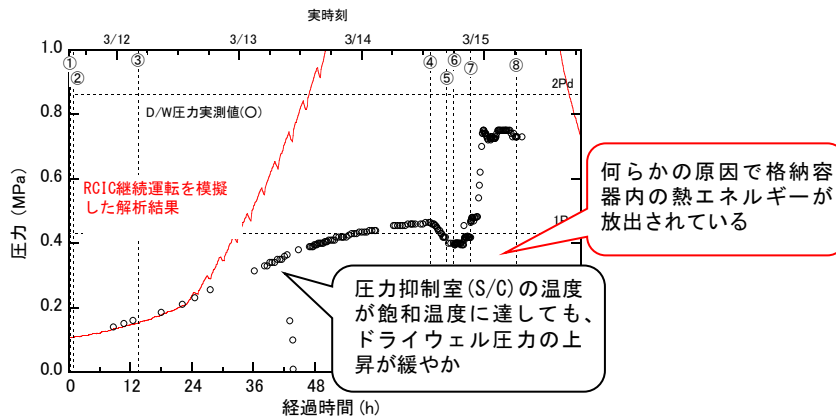
2号機の原子炉格納容器ドライウェル(D/W)圧力の変化

○6月に公表した炉心状態解析においては、PCVからの漏えいがない前提では、RCICのS/Cを水源とした継続運転において測定されているPCV圧力の挙動と整合しない。一方、PCVからの漏えいを想定した場合は、3月15日にドライウェル(D/W)圧力が8時間にわたって0.7MPa以上であったことと整合しない。

○こうした状況を考慮すると、3月14日までのPCV圧力の上昇が緩慢であった原因については、圧力抑制室(S/C)の設置階(地下1階)にあるRCIC室へ3月12日時点で水の侵入が確認されていることから、この浸入した水の影響を含め何らかのPCVの温度上昇を抑える要因が作用した可能性があり、検討を継続している。

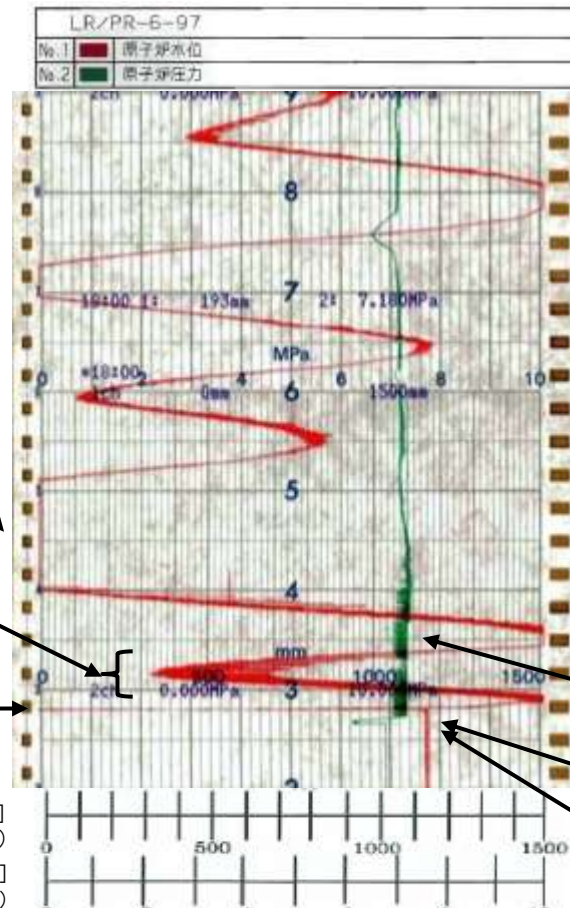
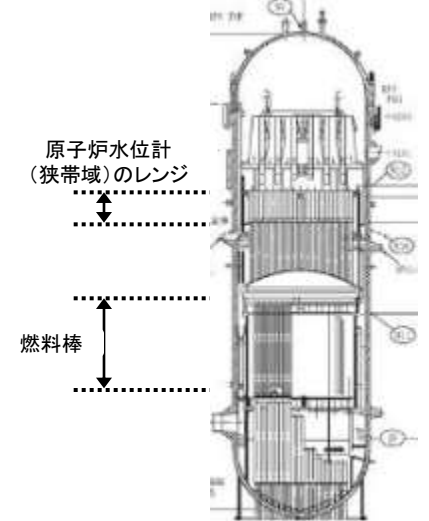
# 福島第一原子力発電所3号機における地震後の原子炉水位・圧力の変化

- 原子炉は地震を検知して自動停止。
- 地震により外部電源が喪失。これに伴い、給水ポンプ停止の他、主蒸気隔離弁が閉止し、原子炉圧力が上昇したため原子炉隔離時冷却系(RCIC)を手動起動。
- 津波襲来により、非常用ディーゼル発電機が機能喪失して電動ポンプが使用できなくなったが、直流電源が機能しており、RCICの運転が継続された。

⑦炉圧7MPa程度、炉水位は狭帯域レンジに維持され、安定的に推移

⑥原子炉隔離時冷却系の起動に伴う水位変動  
16時03分 原子炉隔離時冷却系起動

⑤主蒸気逃し安全弁開閉、原子炉隔離時冷却系の起動・停止に伴う水位変動  
15時05分 原子炉隔離時冷却系起動  
15時25分 同型トリップ(水位高)

④ボイド(水中の微細な気泡)つぶれによる水位低下

③主蒸気逃し安全弁による炉圧制御 (5回前後/5分間の頻度)

②出力低下による炉圧低下とそれに続く主蒸気隔離弁閉による炉圧増加

①14時47分 地震によるスクラム

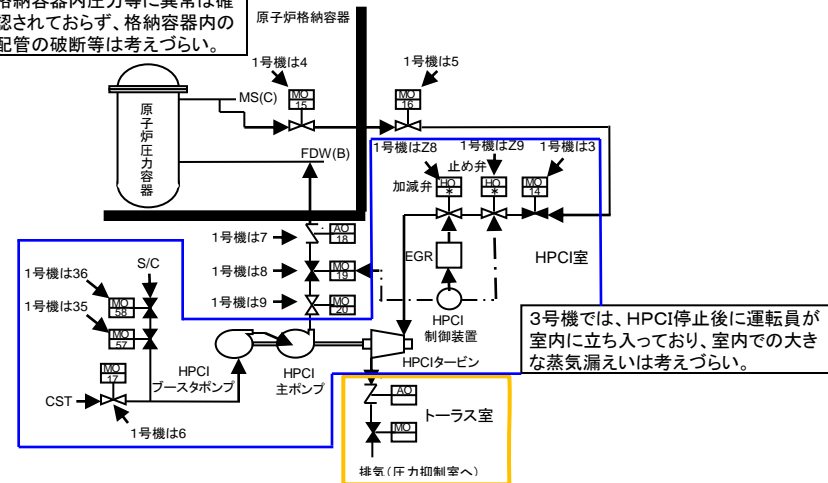
# 福島第一原子力発電所3号機における 高圧注水系の配管破損の可能性

- 原子炉隔離時冷却系(RCIC)の停止後、RCICに使用されたものとは別系統の直流電源により、原子炉水位低でHPCIが自動起動。その後、原子炉圧力は徐々に低下し、約1MPaで推移し、HPCIがトリップすると再び約7MPaに戻っている。
- HPCI運転中にPCV圧力の上昇等は確認されておらず、また、HPCI室に設置され、HPCIと同一の電源によって管理されている温度検知型の警報装置の作動が確認されていない(異常信号によりHPCIは自動停止することから、HPCI系統での大きな蒸気漏えいは考え難い。なお、HPCI停止後13日5時までには冷却機能復旧のためHPCI室に運転員が入室し、さらに5時頃にはPCVベントの系統構成のためトラス室にも入室したが、蒸気充満等の異常は確認されていない。
- 通常、HPCIが定格流量で注水していた場合には原子炉水位が上昇し原子炉水位高でトリップするにもかかわらず、運転が続いている。こうした運転状態の継続及び停止の原因については引き続き検討が必要。

格納容器内圧力等に異常は確認されておらず、格納容器内の配管の破断等は考えづらい。
