別紙一覧

福島第一原子力発電所
の注水及びベント操作等に関する対応状況について
資料一覧

被災直後の対応状況について

電源復旧に関する対応状況について

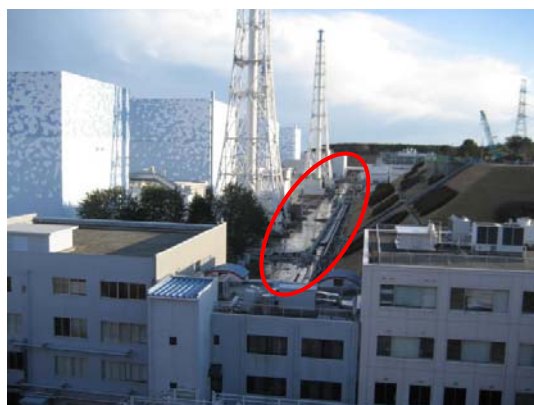
津波により 1~4 号機全域が浸水

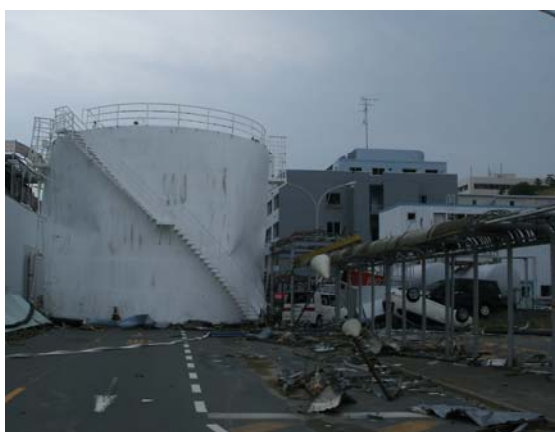
津波で流されて道をふさいだ重油タンク
(直径11.7m×高さ9.2m)

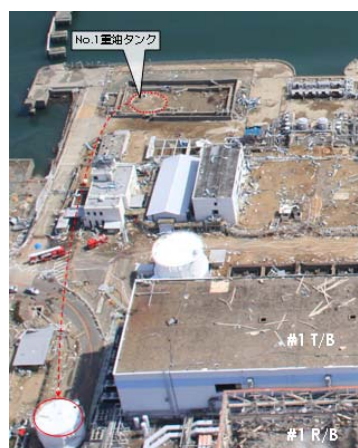
重油タンクは，津波により
1号機タービン建屋北側脇
まで漂流

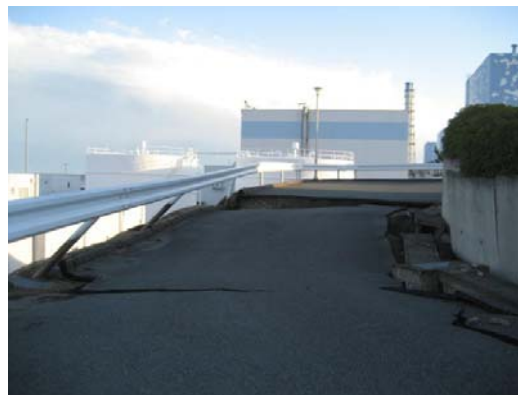
ひび割れて通行不可になった構内道路

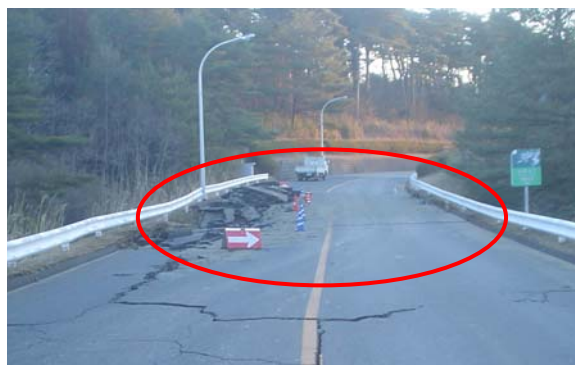
5,6号へのアクセス道路の損傷状況
(復旧後の状況。片側の道路の舗装をはいで、
碎石や砂利を流用して片側車線を復旧)

- ・ 構内道路の健全性確認の結果から、5,6号機へのアクセス道路の復旧作業を行うこととした。
- ・ 発電所の耐震強化工事等のために構内に入っていた協力企業に連絡して、重機の手配を依頼。バックホー（油圧ショベル）と、段差の復旧に必要な砂利を積んだダンプを確保。
- ・ 社員3名で、作業着、防寒着、ヘルメットを着用して現場に出発。重機を運んできた協力企業と合流し、10名程度で復旧作業を実施。ダンプに積んだ砂利に加えて、通行不能となっていた片側の道路の舗装をはいで、その下の碎石や砂利を復旧に使用。バックホーを使用して、もう片側の道路を平らに

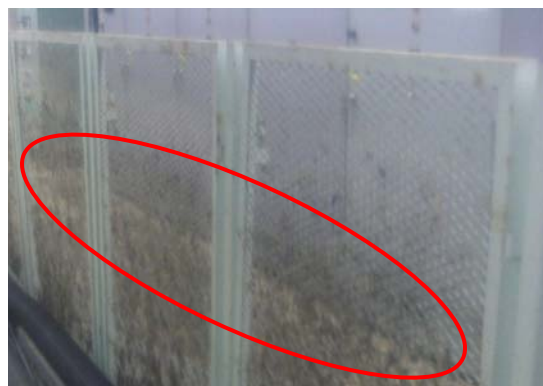
1号機タービン建屋1階M/Cの状況

- 1号機タービン建屋大物搬入口から建屋内に入り、1階に設置されている6.9kV 高圧電源盤(以下、M/C)、480V 低圧電源盤(以下、P/C)を見たところ、浸水跡を確認。

〔津波に浸水した跡が、M/Cの柵の泥の境目として残っている(後日撮影)〕

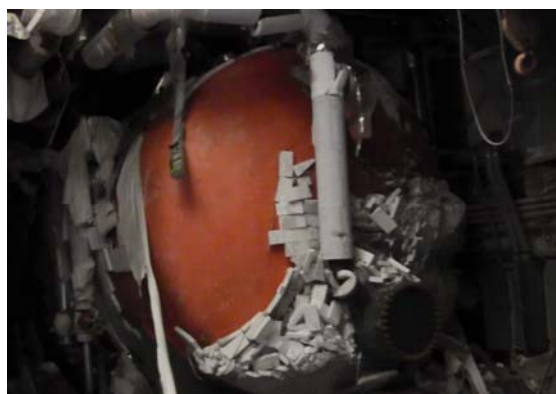
IC 外観 (撮影日 : H23. 10. 18)

〔朱色部は IC 胴部。爆発の影響で銀色の保温材は剥がれたものと思われる。〕

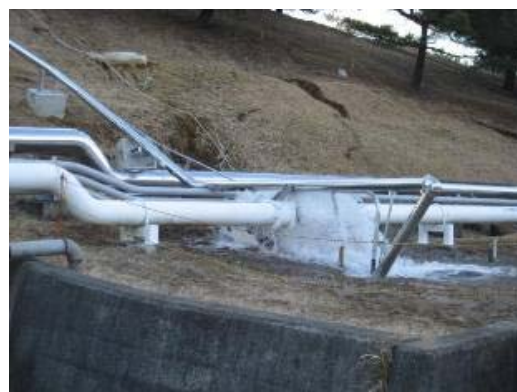
- ・ 消火栓からの噴き出しや、変圧器防災配管からの漏えいが確認され、FP の水源であるろ過水タンクの水がなくなる可能性があったことから、消防隊と発電班は、漏えいを止める作業を開始。変圧器防災配管からの漏えいを止める

変圧器防災配管の漏えい

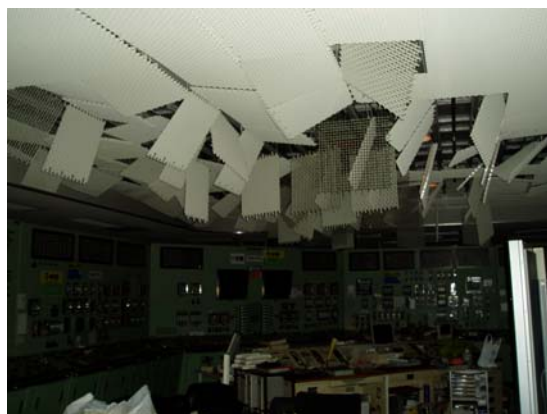
- ・ 中央制御室全体が轟音とともに縦に揺れ、部屋全体が白いダストに覆われた。何か出来るという状況ではなかった。
- ・ 消防隊は、協力企業作業員と共に1号機逆洗弁ピット付近で、消防車による原子炉への注水作業を行っていた。消防車へ燃料を補給するために車外にいたところ、衝撃を感じて、その場にしゃがみ込む。空を見ると、瓦礫が空一面に広がり、バラバラ

爆発後の中央制御室の状況

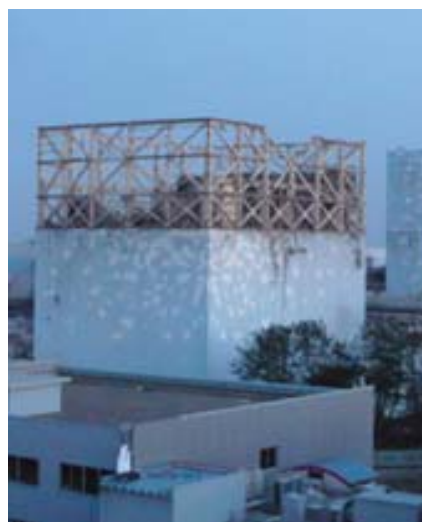
爆発後の1号機原子炉建屋

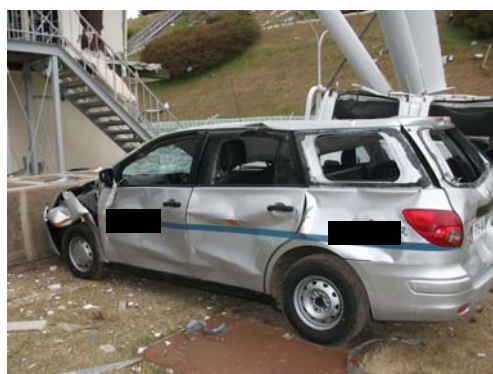
爆風により大破した車

〔 3/11 夜にバッテリー輸送に用い, 1号機主排気筒側に駐車 〕

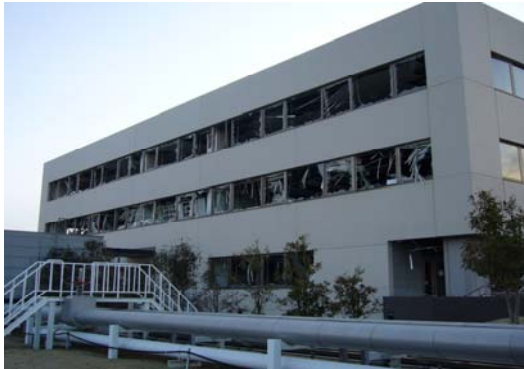
爆風により窓ガラスが割れた事務本館

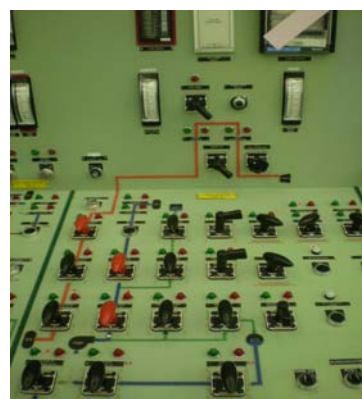
- ・ HPCI については、中央制御室の状態表示灯が全て消灯し、運転制御に必要な直流電源が喪失したため、起動不能となった。
- ・ 11 日 16:39、復旧班は、地震・津波後の電源設備の現場状況確認を開始。直流電源設備が設置されているサービス建屋地下階は、高さ約 1.5m の浸水が見えたことから点検を断念した。

HPCI 制御盤（後日撮影）
当時、状態表示灯は全て消灯

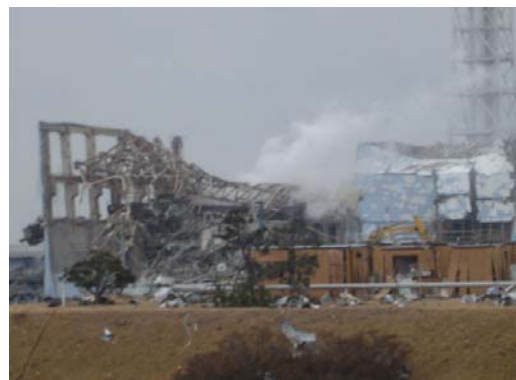
4 号機損傷状況（写真右）
（写真左は 3 号機）

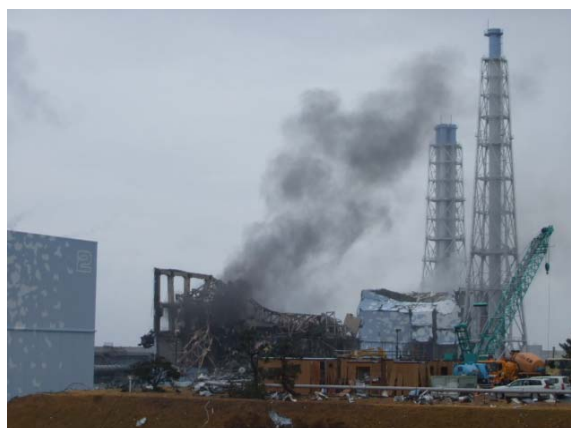
- 14日 11:01, 3号機で爆発が発生し, 白煙があがる。その後, TV映像で建屋の状況を確認。
- 発電所長より, 退避と安否確認, 保安班による放射線量の計測と報告の指示が出される。また, 津波警報が出ているため, 出来るだけ早く退避するよう指示。
- 中央制御室の運転員以外の作業員は, 作業を中断して免震重要棟へ退避。
- 14日 11:15, 3号機のパラメータが報告される。原子炉圧力がA系で0.195MPa,

爆発後の3号機の外観
(撮影日: H23. 3. 21)
