福島第一原子力発電所 1～3号機の炉心状態について

要約

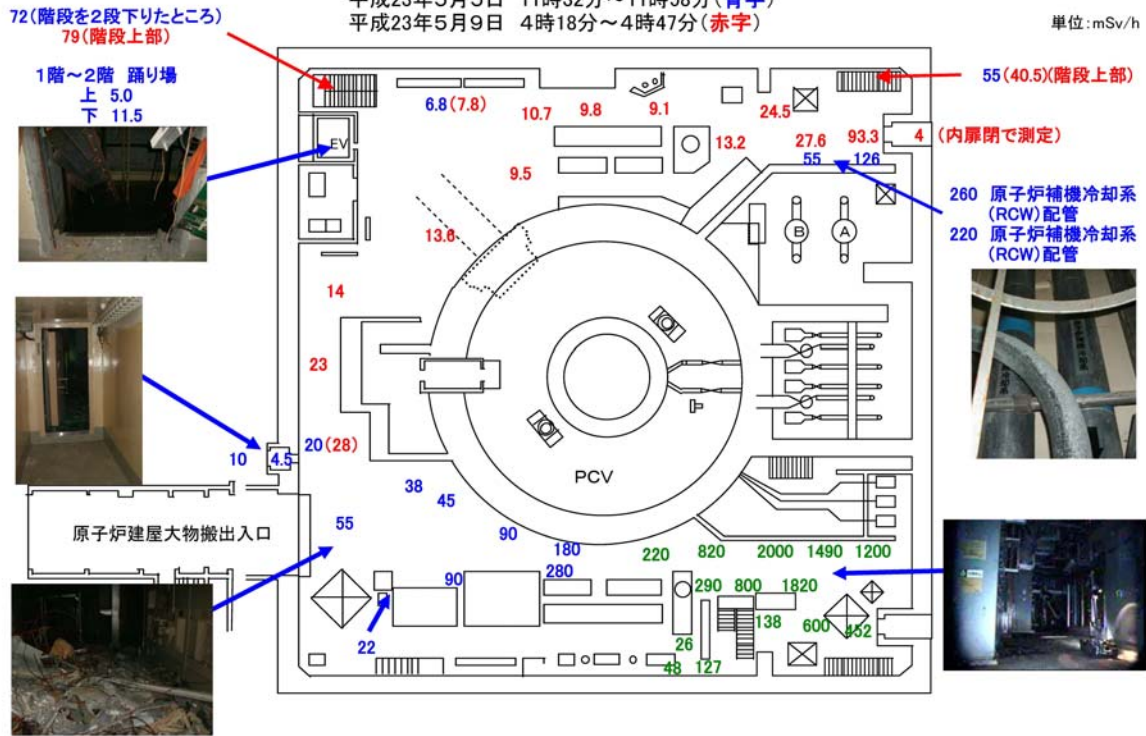
1号機の原子炉建屋において、各所の放射線量を測定したところ、RCW配管で高い線量が測定された（図4.2-1参照）。RCWは補機を冷却するための閉ループシステムであり、数百mSv/hという高い汚染が発生することは通常状態では考えにくい。しかしながら、RCW配管は原子炉建屋内を広範囲にわたって敷設されており、格納容器内の機器の冷却の役割も担っている。そのため、図4.2-2に示すとおりペDESTAL下部の機器ドレンピット内には、ドレン冷却のためにRCW配管が敷設されている。したがって、1号機におけるRCW配管の高汚染は、燃料が機器ドレンピットに落下して、RCW配管を損傷したことが原因である可能性が高い。配管が損傷したことにより、高線量の蒸気または水がRCW二次系に移行し、同時に放射性物質が配管内に移行したものと考えられる。ただし、RCW配管が格納容器に落下した燃料デブリにより破損した状況であれば、RCW二次系の水が格納容器に進入するなどして、燃料デブリの冷却に寄与した可能性がある。

図 4.2-1 1号機原子炉建屋線量調査結果

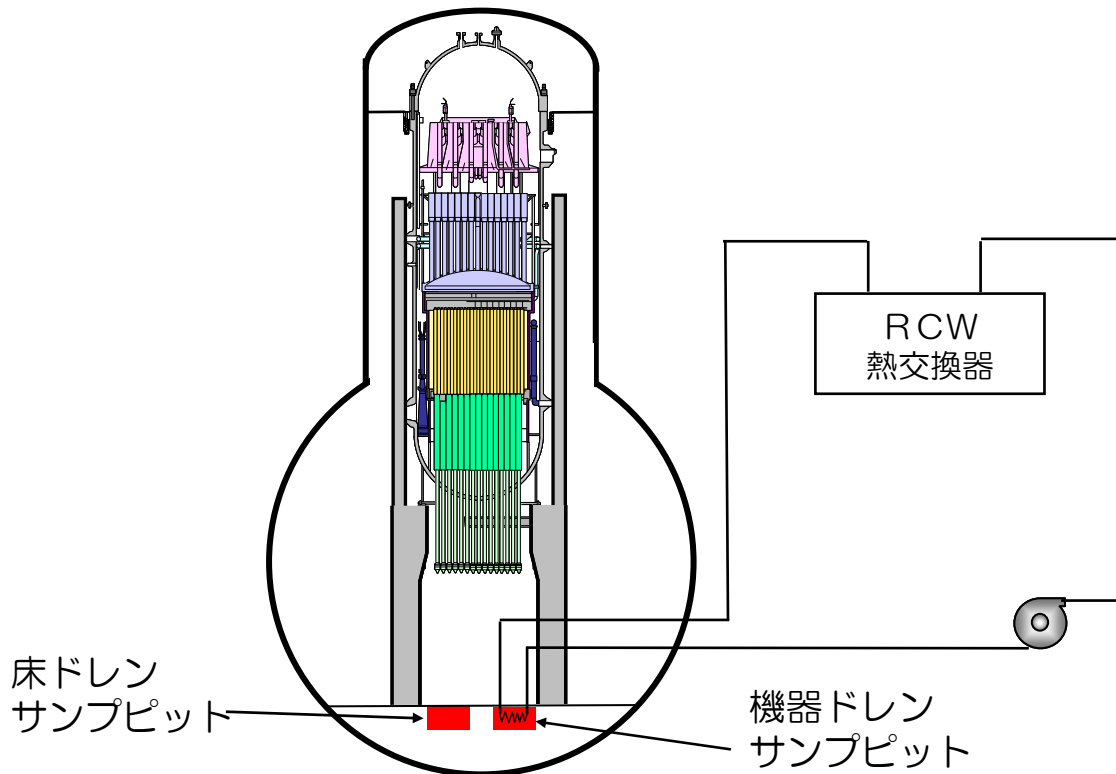
図 4.2-2 RCW と機器ドレンピットの取り合いの概略図

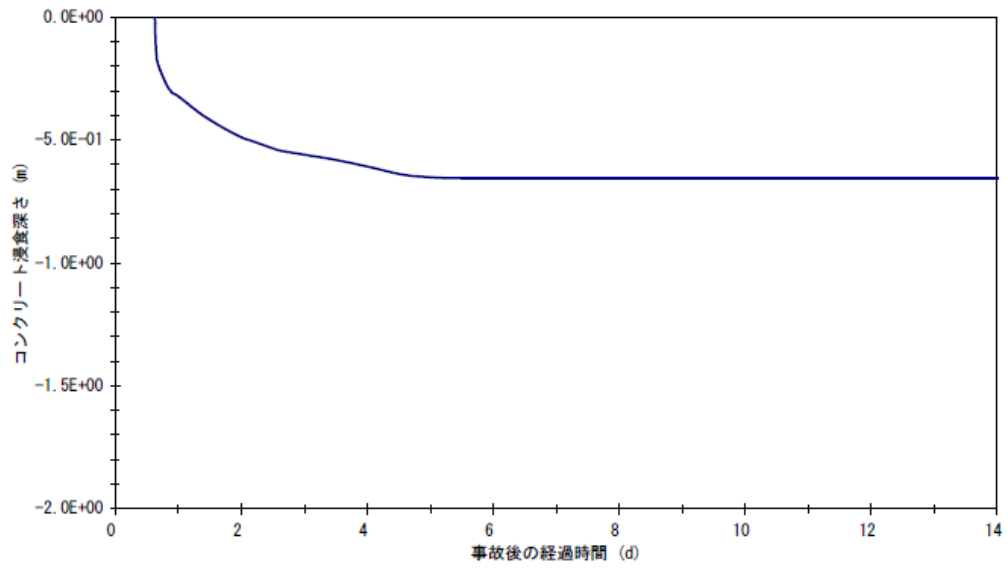
MAAPコードには原子炉压力容器内での燃料挙動を計算するモジュールの他に、コア・コンクリート反応を評価することが可能なモジュールが搭載されている。このモジュールを用いて、格納容器への燃料デブリの落下割合が最も大きいと推定される1号機に対するコア・コンクリート反応の解析結果を示す。初期条件や入力値として使用される解析条件には不確かさが大きいため、解析結果の持つ不確かさも大きいと考えられるが、表4.3-1に示す現実的に考えられる条件を用いて評価したところ、図4.3-1に示すとおり、コンクリートは浸食されるものの、格納容器内に留まる結果となった。

図 4.3-1 格納容器に落下した燃料デブリによるコンクリート浸食深さの評価

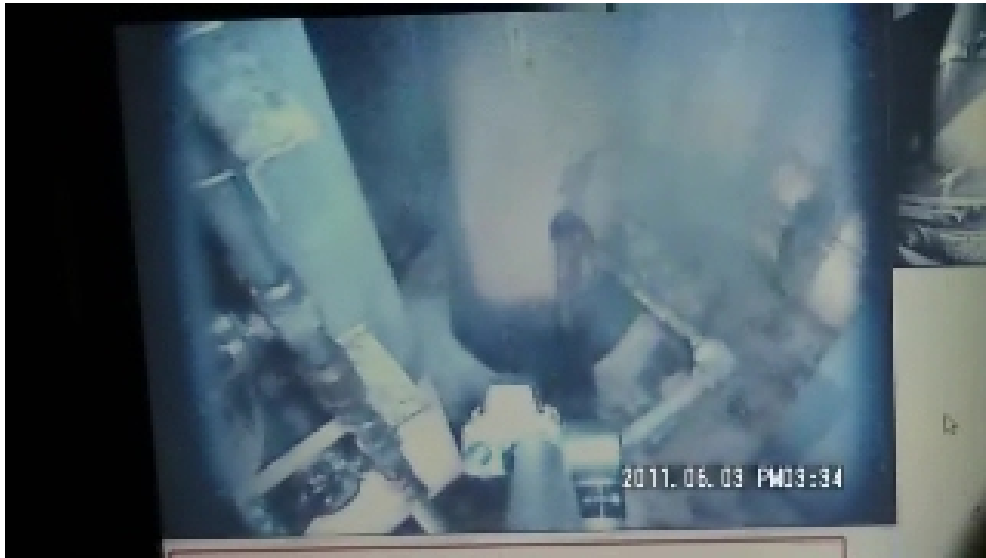
図 5.1-2,3 に示すとおり、6月3日に確認された1階床貫通部からの蒸気の噴出は、10月13日では確認されておらず、崩壊熱の低下とともに冷却が進んでいることが確認できている。さらに、10月28日以降に注水流量の増加が実施されたが、この際に、原子炉圧力容器及びドライウェル温度の低下が確認されるとともに、わずかではあるが、圧力抑制室のプール水温の上昇が確認(図 5.1-4 参照)されている。これは、注水流量増加以前は蒸気発生があり、原子炉建屋内に漏れ出す前に凝縮していた状態であったものが、注水流量増加により水の温度上昇に消費される崩壊熱の割合が増え、蒸気発生が減少し、圧力抑制室へより多くの熱水が流れ込むことにより温度が上昇したものと考えられる。注水量増加は、蒸気発生がなく水の温度上昇のみで除熱が可能となる流量を目標としており、そこから予想される温度挙動が実際に観測されていることから、十分に管理された冷却がなされていると考える。

図5.1-2 6月3日撮影の1階床貫通部からの蒸気放出

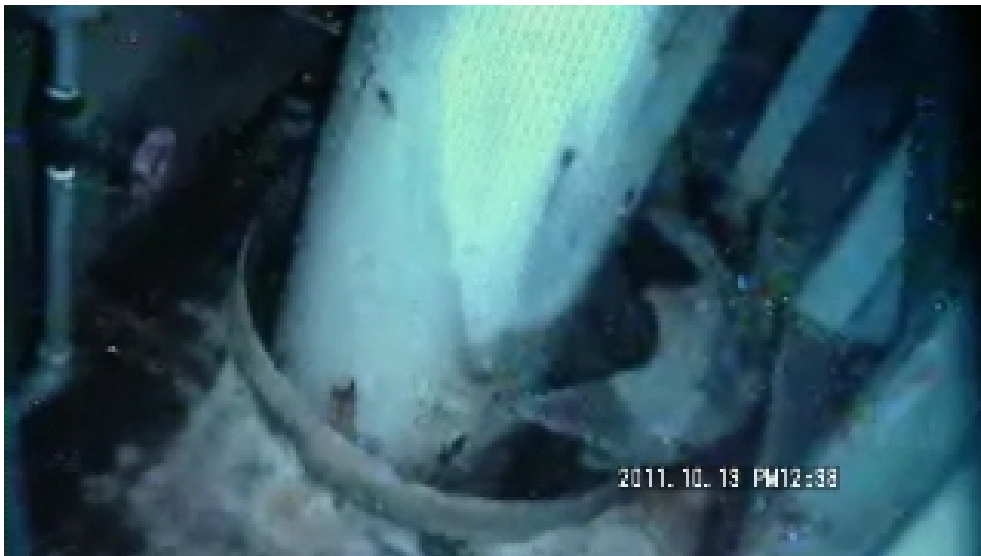
図5.1-3 10月13日撮影の1階床貫通部の状況(蒸気放出無し)

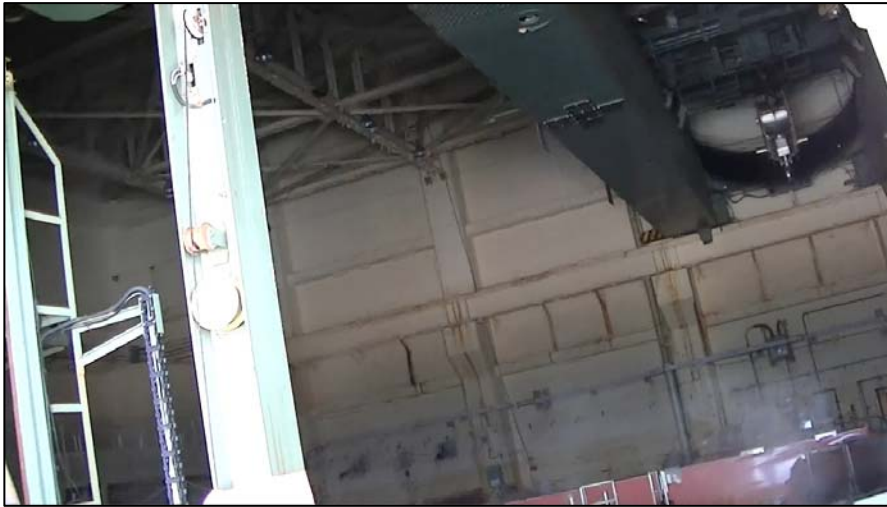
図 5.2-2,3 に示すとおり、9月17日に確認された5階原子炉直上部からの蒸気の噴出は、10月20日では確認されておらず、10月4日から実施された注水量の増加による効果により冷却が進んでいることが確認できている。また、10月20日の写真では、天井クレーンの塗装の急激な劣化が観測されている。これは、吸湿により粘着力の低下した塗装が、乾燥による内部応力の増加により剥がれたものと考えられる。この観測結果からも原子炉直上部からの蒸気の放出がなくなっていることが推定される。

図5.2-2 9月17日撮影の5階原子炉直上部からの蒸気放出

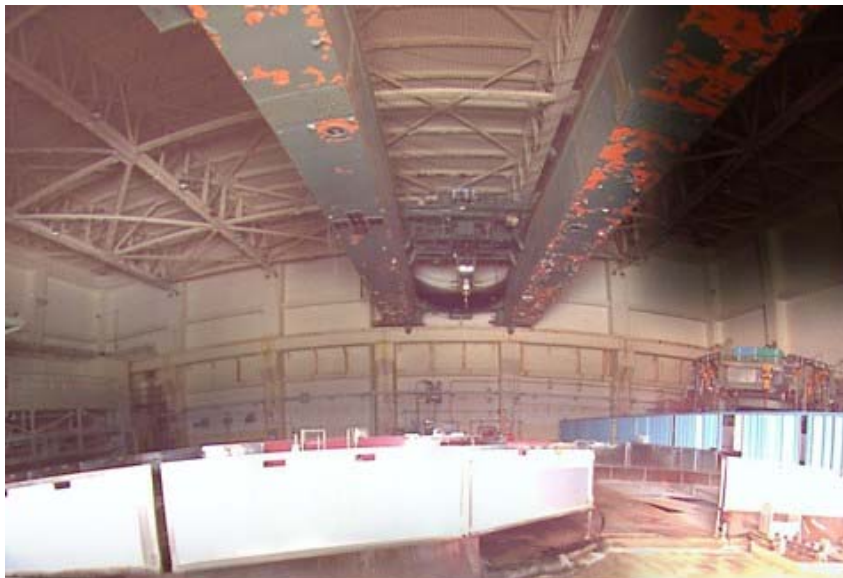
図5.2-3 10月20日撮影の5階原子炉直上部の状況
(蒸気放出無し)

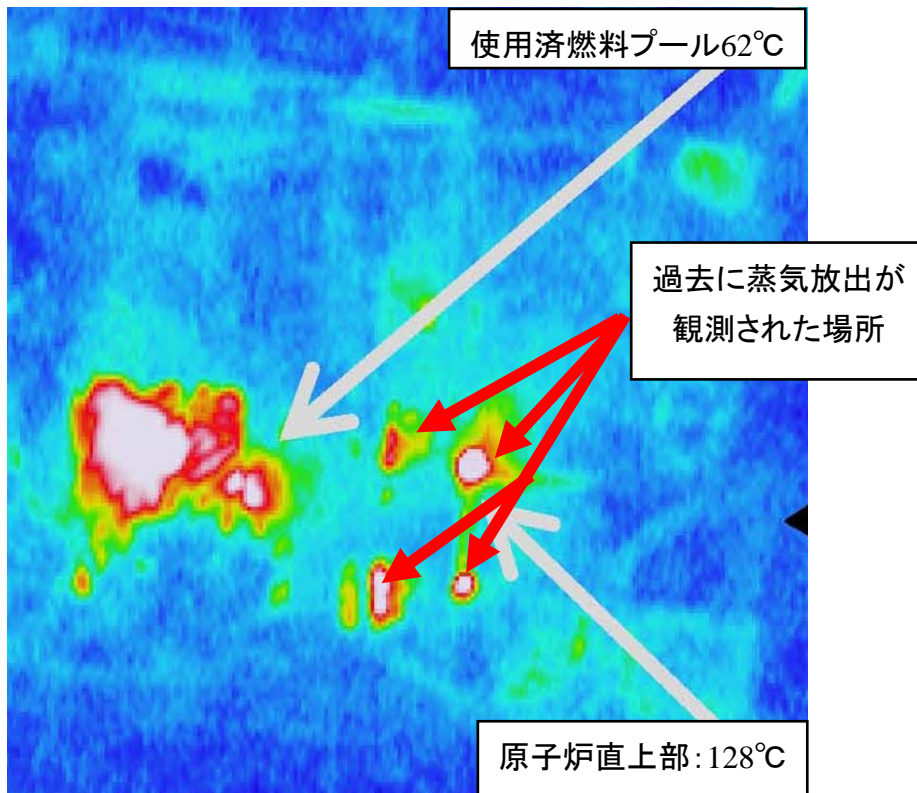
3月20日撮影(自衛隊)

また、図 5.3-2,3 に示すとおり、3月20日に確認された蒸気の噴出によるものと思われるシールドプラグ位置周辺の温度上昇は、10月14日では観測された点の数およびその規模が小さくなっており、崩壊熱の低下に伴い冷却が進んでいることが確認できている。

図5.3-2 3月20日撮影の3号機原子炉建屋の温度分布

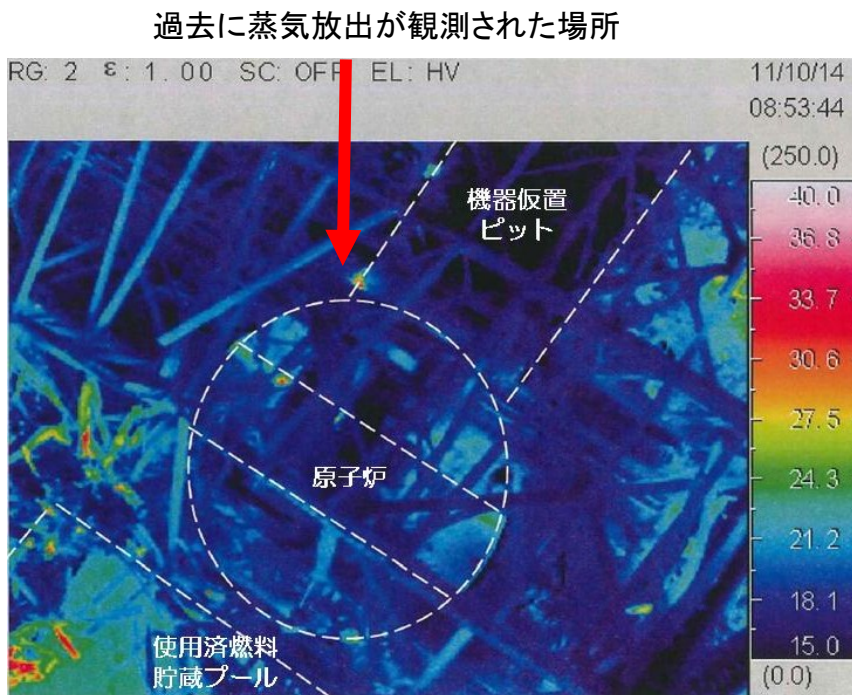
10月14日撮影

図5.3-3 10月14日撮影の3号機原子炉建屋の温度分布

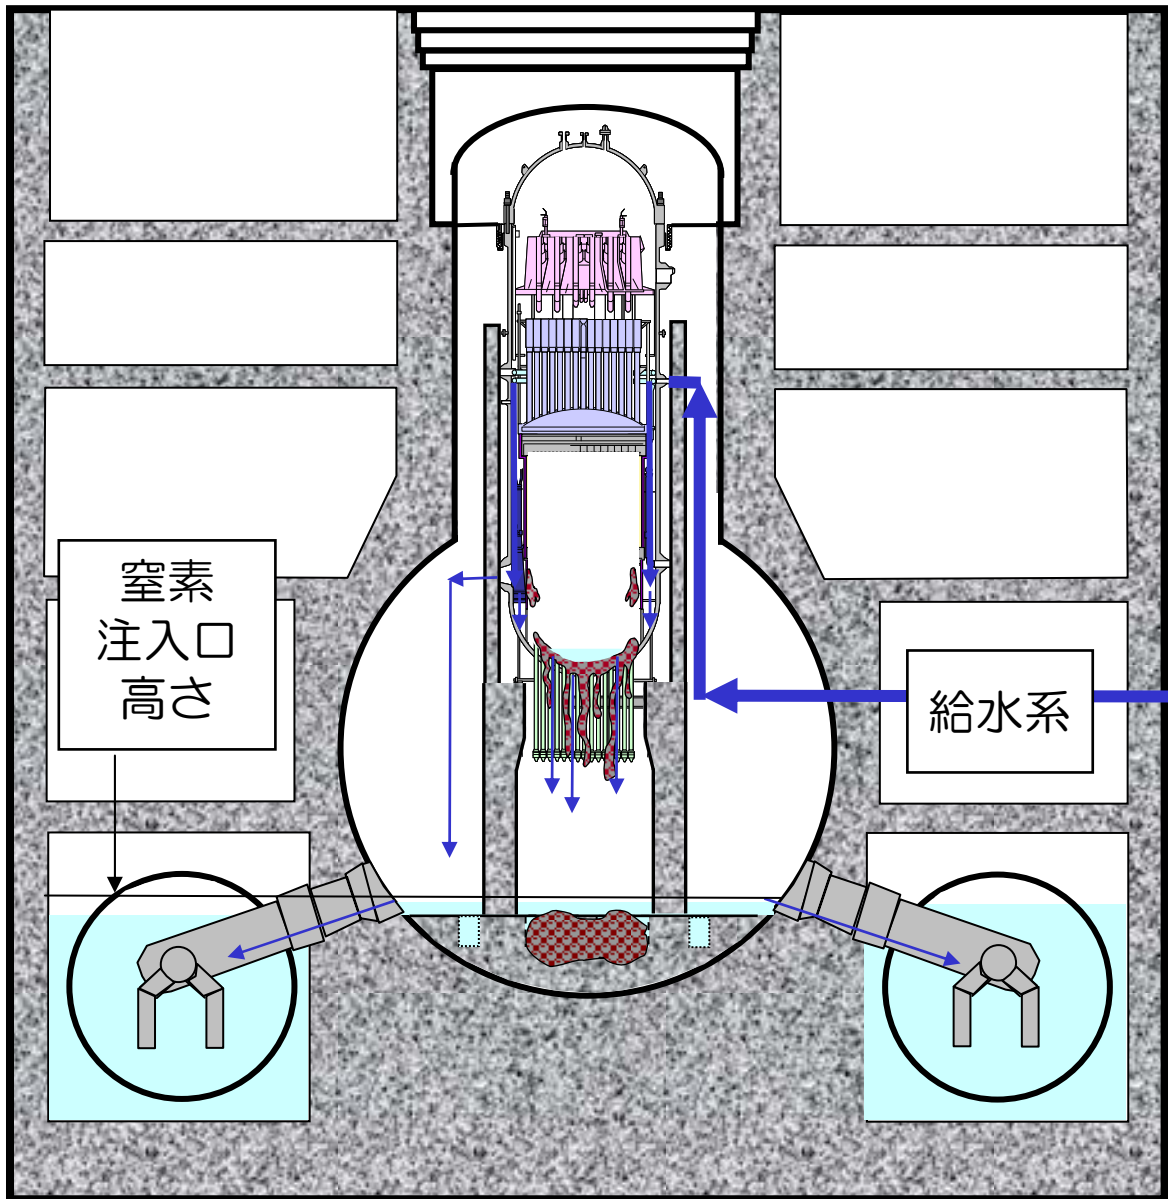
これらの事実及び前述の評価結果から推定される 1 号機の炉心状態は、図 6.1-1 に示すとおり、事故後溶融した燃料はほぼ全量が原子炉圧力容器下部プレナムへ落下しており、元々の炉心部にはほとんど燃料が残存していない。下部プレナムに落下した燃料デブリは、大部分が原子炉格納容器ペDESTAL に落下したと考えられるが、燃料デブリはコア・コンクリート反応を引き起こすものの、注水による冷却、崩壊熱の低下により停止し、格納容器内に留まっているものと考えられる。

図 6.1-1 1号機の炉心状況推定図

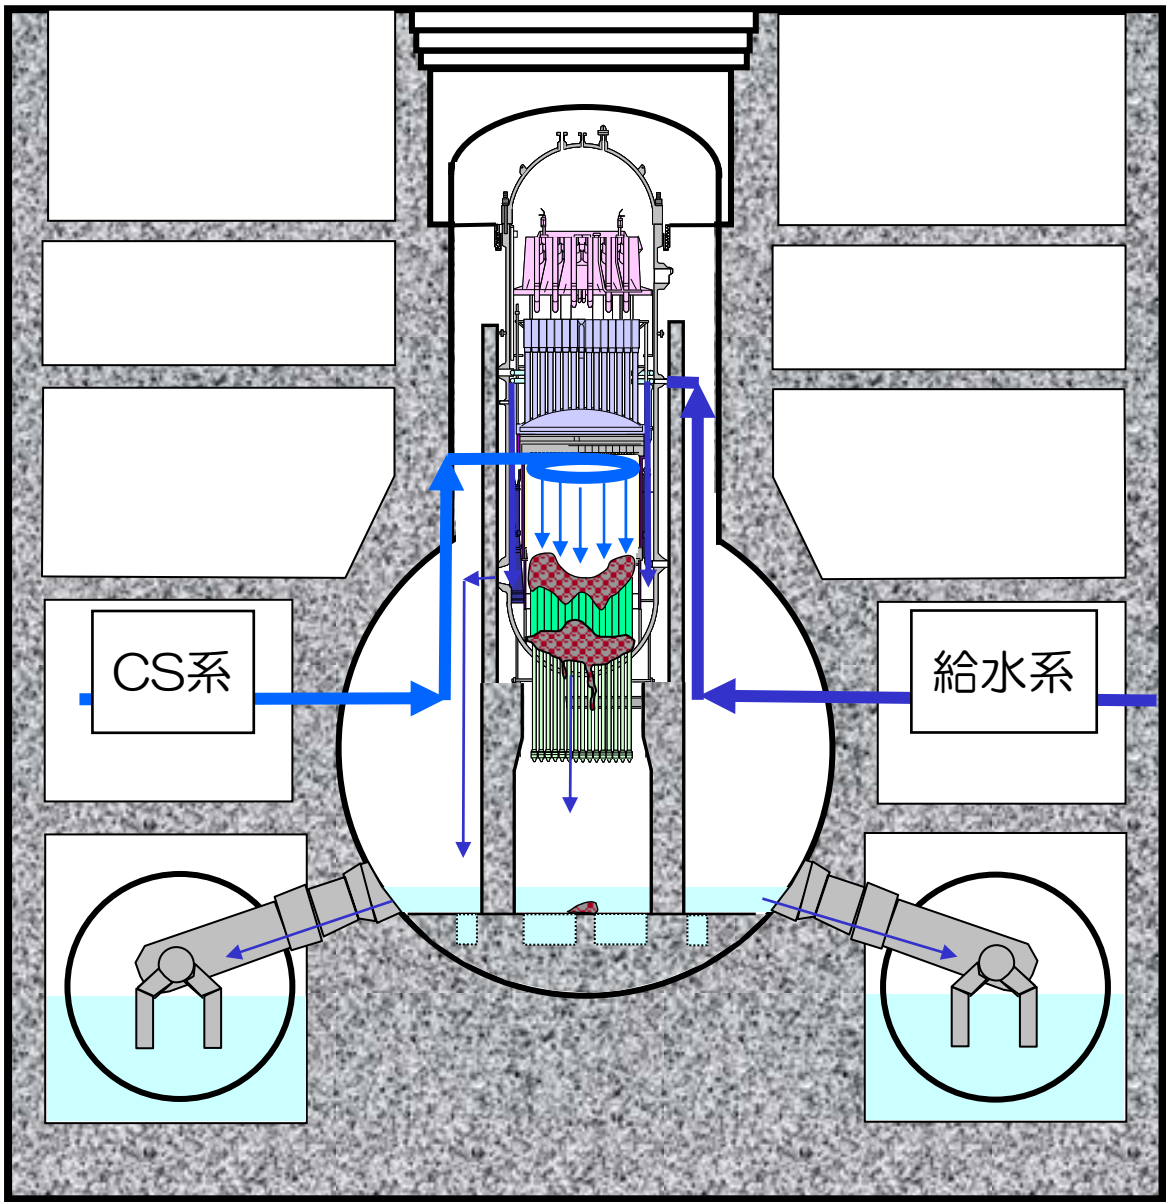
これらの事実及び前述の評価結果から推定される 2 号機の炉心状態は、図 6.2-1 に示すとおり、事故後、溶融した燃料のうち、一部は原子炉圧力容器下部プレナムまたは原子炉格納容器ペDESTAL へ落下している。燃料の一部は元々の炉心部に残存していると考えられる。

図 6.2-1 2号機の炉心状況推定図

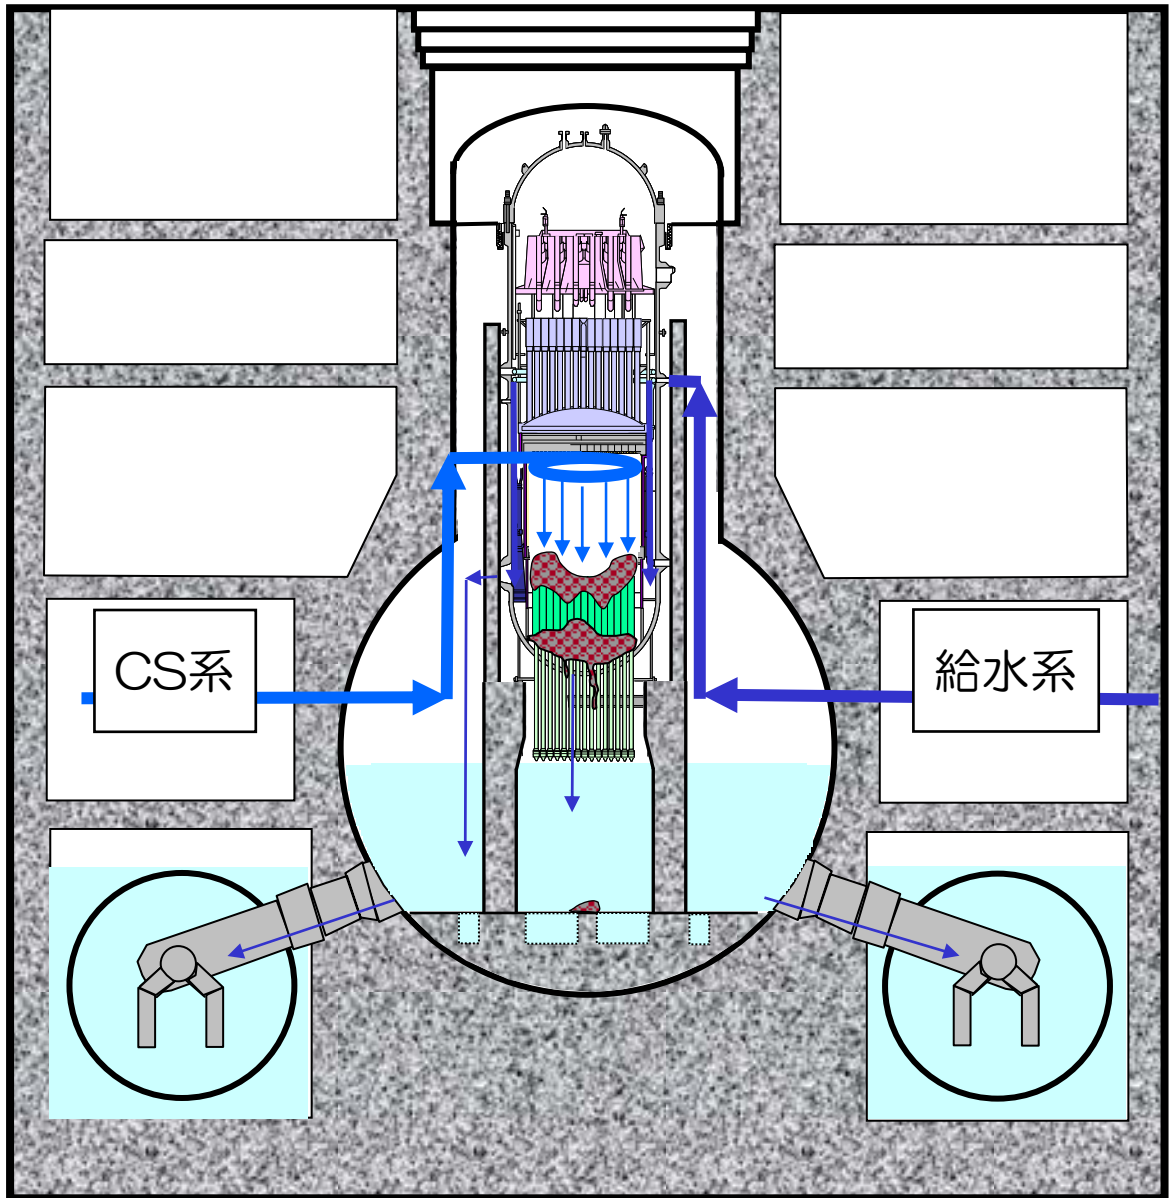
これらの事実及び前述の評価結果から推定される 3号機の炉心状態は、図 6.3-1 に示すとおり、事故後、溶融した燃料のうち、一部は原子炉圧力容器下部プレナムまたは原子炉格納容器ペDESTALへ落下している。燃料の一部は元々の炉心部に残存していると考えられる。

図 6.3-1 3号機の炉心状況推定図
