福島第一原子力発電所
東北地方太平洋沖地震に伴う原子炉施設への影響について

平成24年5月
東京電力株式会社

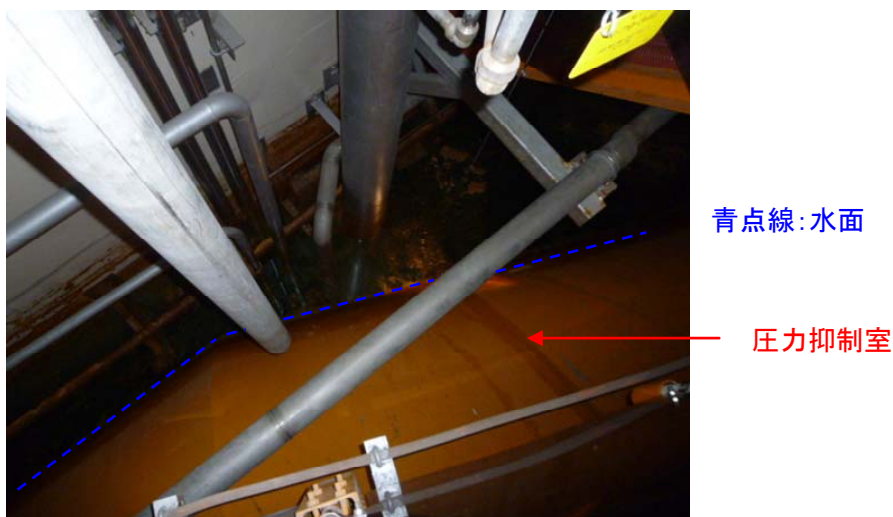
なお、2号機とほぼ同じ構造である4号機のトーラス室はS / C高さの半分程度水没していることが確認されており、4号機が定期検査中、2号機が運転中であったという状況の違いはあるものの、トーラス室への浸水については4号機と同様に2号機でも生じていた可能性はあると考えられる。

4号機トーラス室キャットウォークから真下を撮影
