7. 津波による設備の直接被害の影響（本編 P. 105～112【7】）

(1) 福島第一の主要建屋への浸水経路（本編 P. 105～109【7.1(1)】）

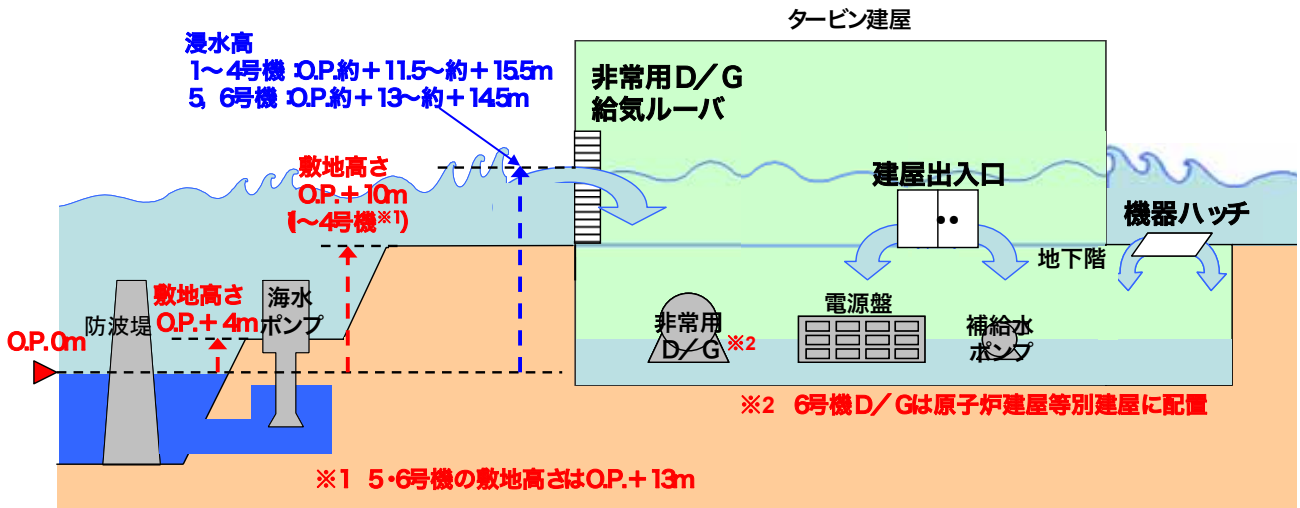
図4 主要建屋への浸水経路

- ・ 福島第一の主要建屋の周囲は全域が津波の遡上により冠水した。冠水は1～4号機側のエリアで厳しく、建屋周囲の浸水深は5.5mにも及んだ。
- ・ 建屋内部への津波の浸水経路は、建屋出入口、非常用D/G給気ルーバ、地上機器ハッチや、建屋の地下でトレンチやダクトに通じるケーブル・配管貫通部と想定。
