1 4. 事故対応に関する設備(ハード)面の課題抽出 (本編 P. 310~319 【14】)

(1) 事象面から見た安全機能喪失の要因 (本編 P. 316~319 【14.3】)

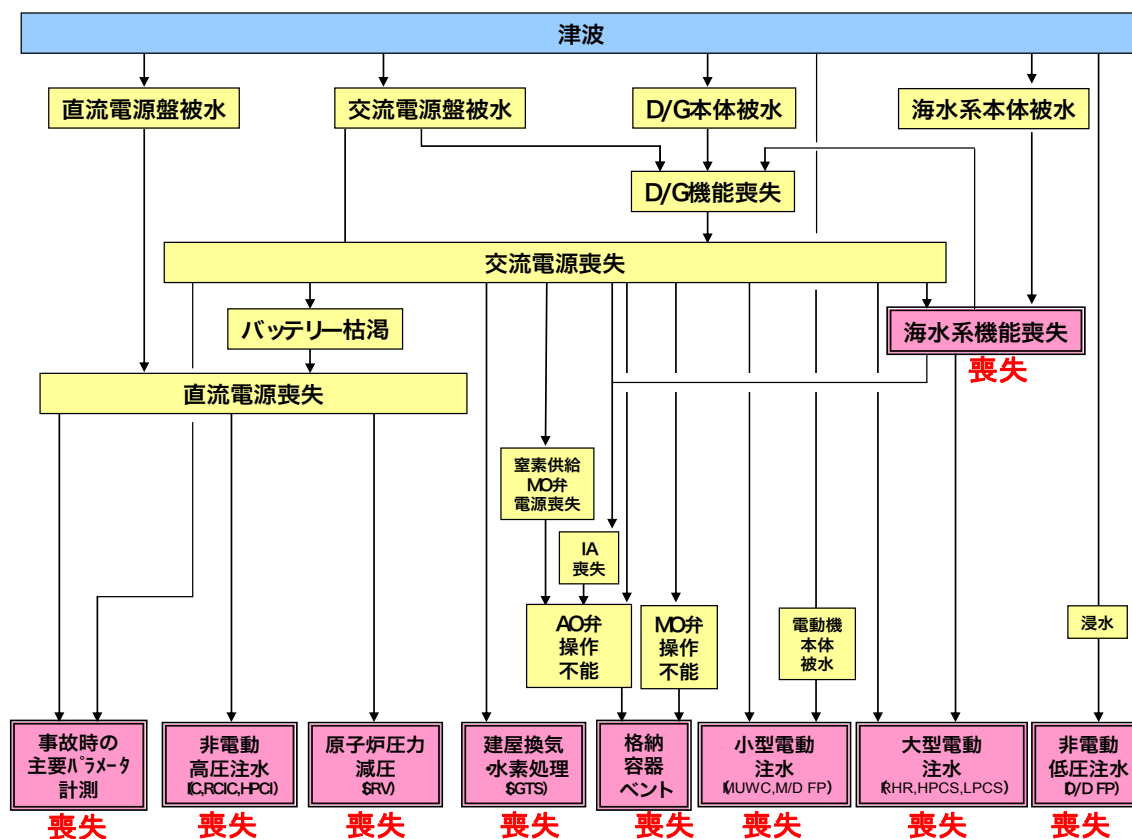
今回の事故は津波による浸水を起因として、多重の安全機能を同時に喪失したことで発生しており、「長時間におよぶ全交流電源と直流電源の同時喪失」と「長時間におよぶ非常用海水系の除熱機能の喪失」が事象面から見た要因である。

図5 炉心の損傷防止・影響緩和に重要な機能の喪失に至った要因
