福島原子力事故調査報告書
< 概要版 >

平成 24 年 6 月 20 日
東京電力株式会社

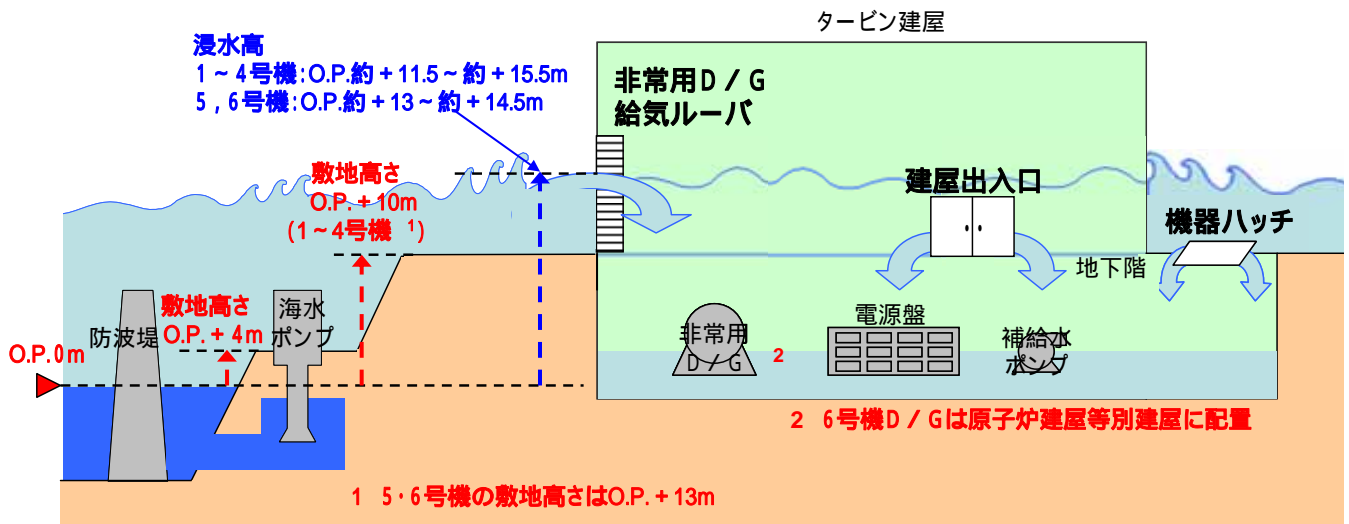
図4 主要建屋への浸水経路

- ・ 福島第一の主要建屋の周囲は全域が津波の遡上により冠水した。冠水は1～4号機側のエリアで厳しく、建屋周囲の浸水深は5.5mにも及んだ。
- ・ 建屋内部への津波の浸水経路は、建屋出入口、非常用D/G給気ルーバ、地上機器ハッチや、建屋の地下でトレンチやダクトに通じるケーブル・配管貫通部と想定。

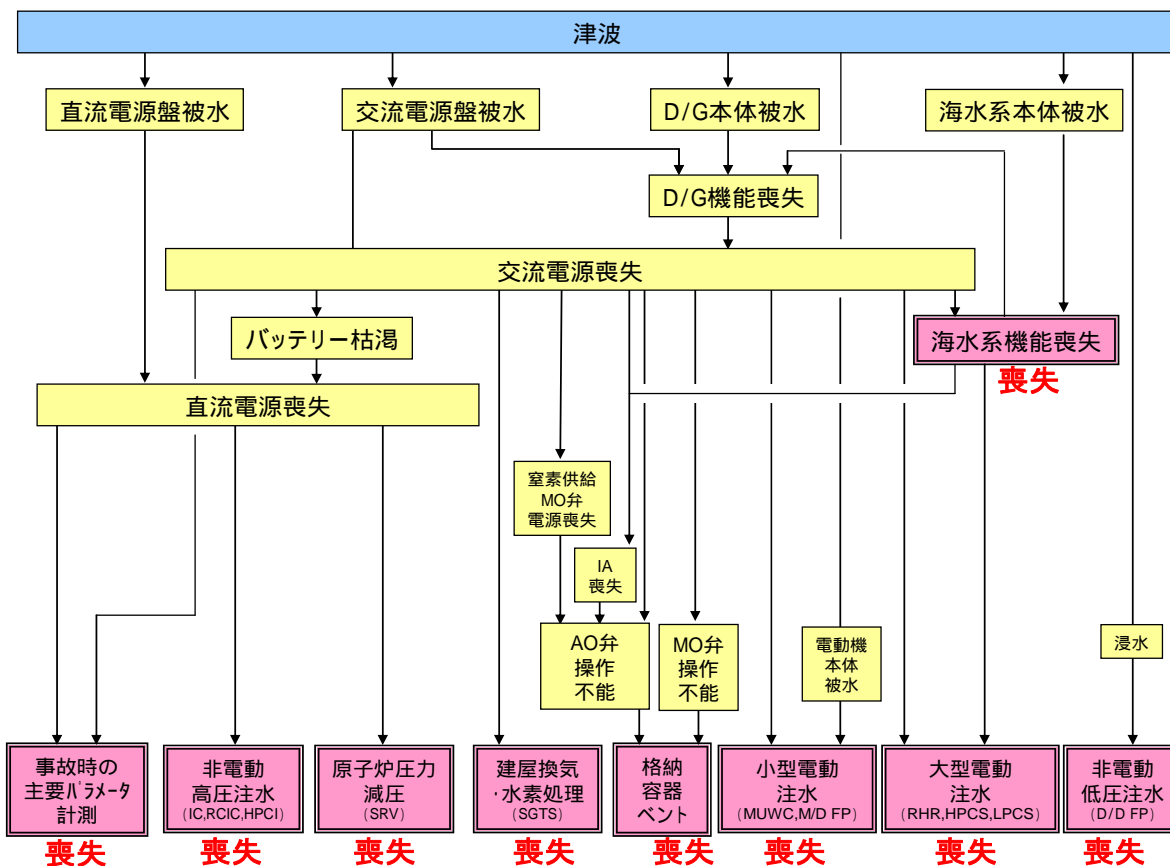
図5 炉心の損傷防止・影響緩和に重要な機能の喪失に至った要因

今回の事故は津波による浸水を起因として、多重の安全機能を同時に喪失したことで発生しており、「長時間におよぶ全交流電源と直流電源の同時喪失」と「長時間におよぶ非常用海水系の除熱機能の喪失」が事象面から見た要因である。
