## ② 11日16時頃～11日21時頃

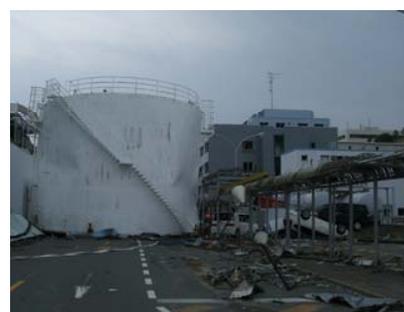
津波で流されて道をふさいだ重油タンク  
(直径11.7m×高さ9.2m)
