福島原子力事故調査報告書

平成 24 年 6 月 20 日
東京電力株式会社

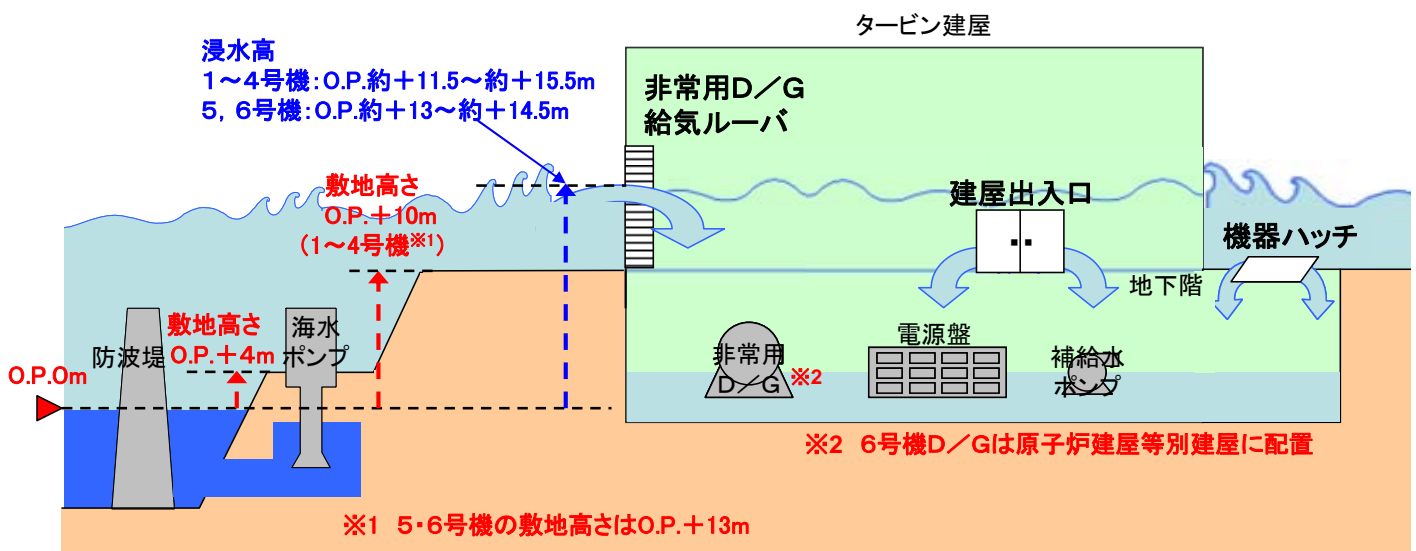
なお、建屋内部の水配管等からの溢水で重要機器が損傷しないように必要な箇所には溢水対策を講じており、隣接するエリアからの浸水防止のため堰や水密扉の設置などを行っている。しかし、今般のようにルーバなど上部から浸水し、その浸水箇所の水密性が高い場合（非常用D/G室など）、浸水が滞留するケースも見られた。

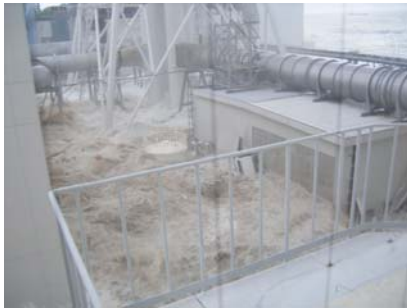
建屋敷地エリアの津波の状況
(4号機南側)

なお、開口部の数については、瓦礫の存在等により状況を確認できなかった箇所が多数存在することから、さらに多かった可能性がある。

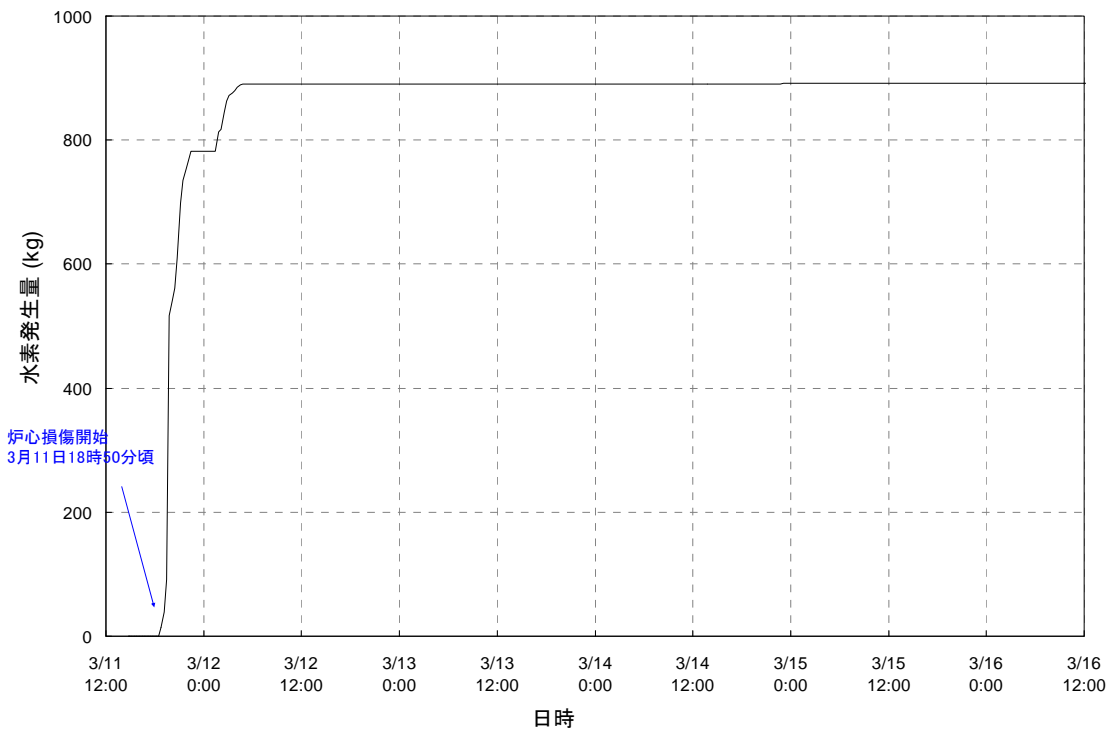
1号機 水素発生量変化

炉心損傷が始まるなど、燃料温度が上昇することに伴って、水-ジルコニウム反応等により非凝縮性ガスである水素が発生する。なお、原子炉建屋で水素によるものと考えられる爆発が発生した12日15時36分までの水素発生量は、約890kgである。

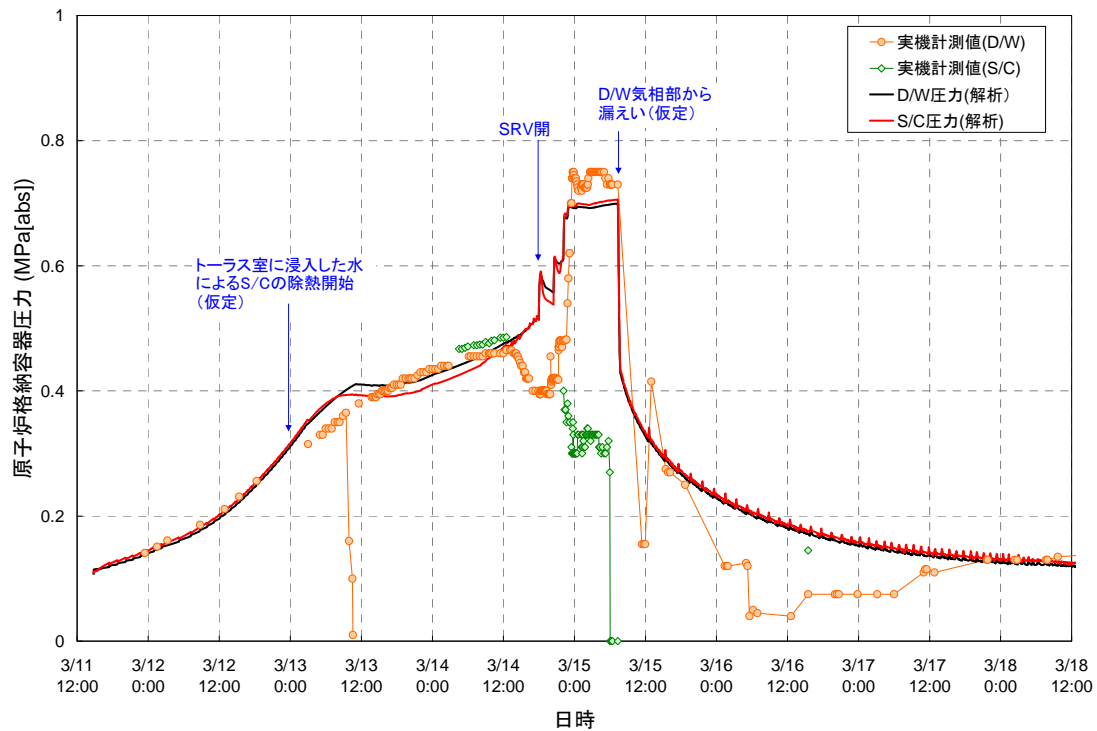
2号機 格納容器圧力変化

このため、圧力抑制室が収められているトラス室が津波により浸水し、大きな表面積を持つ圧力抑制室が壁面を介して浸水した水に熱伝達を行うというシナリオによる解析を行った。その結果、ドライウェル圧力は原子炉隔離時冷却系が運転している間、緩慢に上昇し、炉心損傷に伴う水素の発生等により急上昇する結果となり、実機で観測された動きをおおむね再現できる結果が得られた。

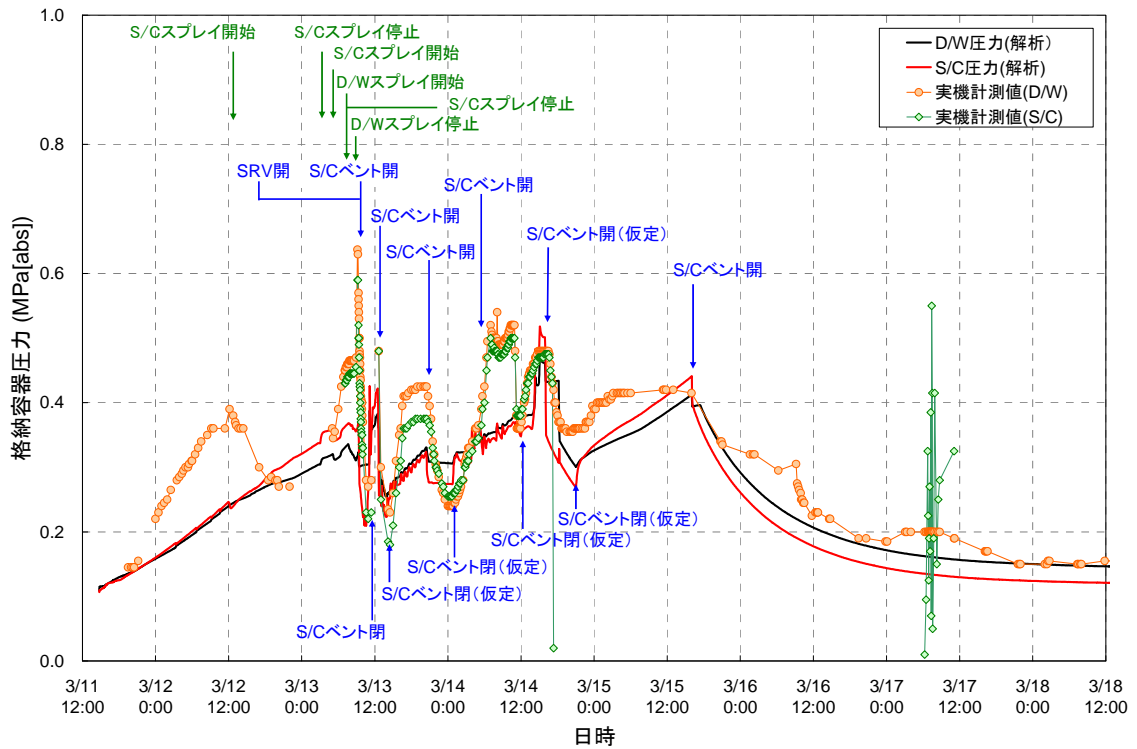
3号機 格納容器圧力変化

3号機の格納容器圧力の実測値は、3月12日12時頃まで上昇を続け、その後同日22時頃にかけて低下する推移を示しているが、解析の結果と比較すると、3月12日12時頃までの期間においては、実測値の方が最大で150kPa程度高い推移を示し、その後の同日22時頃までの実測値の低下傾向を解析では再現できていない。

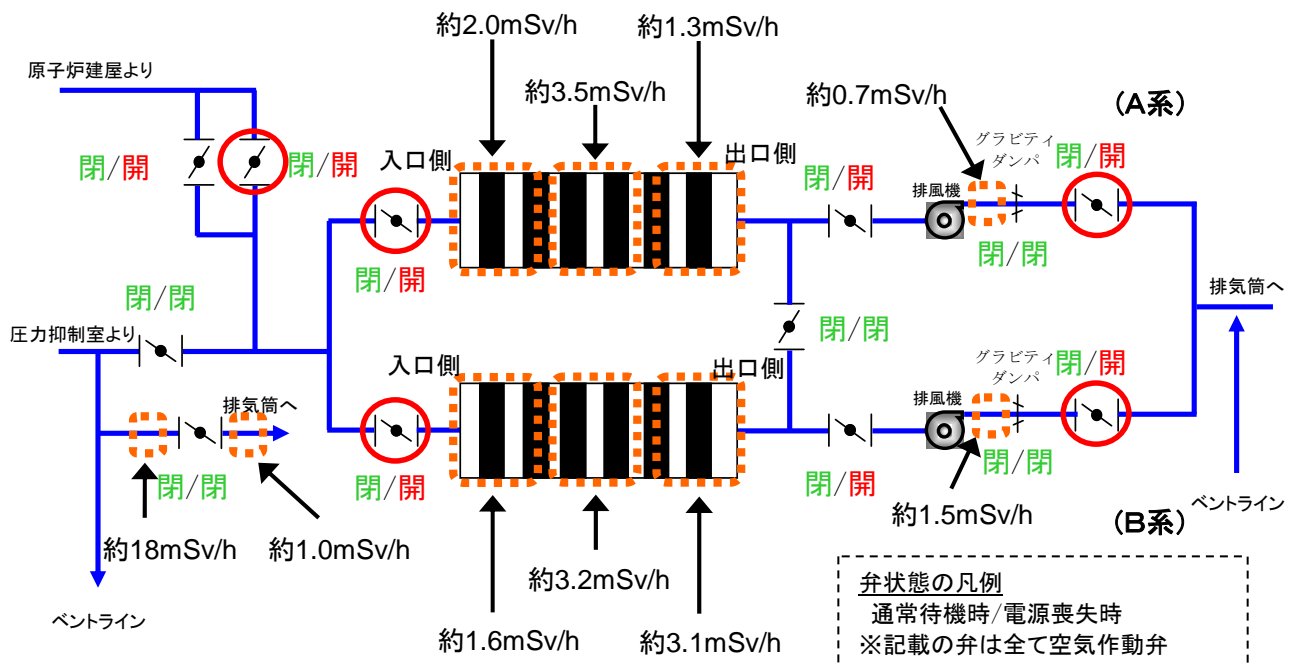
3号機非常用ガス処理系（SGTS）状態調査結果
（平成23年12月22日実施）

- 非常用ガス処理系は、原子炉建屋に放射性物質が漏れ出すような事態において、発電所周辺への放射能放出を制限するため、通常運転時に使用している換気空調設備を停止し、原子炉建屋からの排気を処理した上で排気筒から屋外へ放出するとともに、隔離中の原子炉建屋を負圧に維持する。このように、事故時に機能する必要があるため、非常用ガス処理系に設置されている弁の内、建屋からの排気が流れる流路に設置されている弁については、何らかの異常があった時には開となる設計となっている。
