【モニタリングカーによる測定】

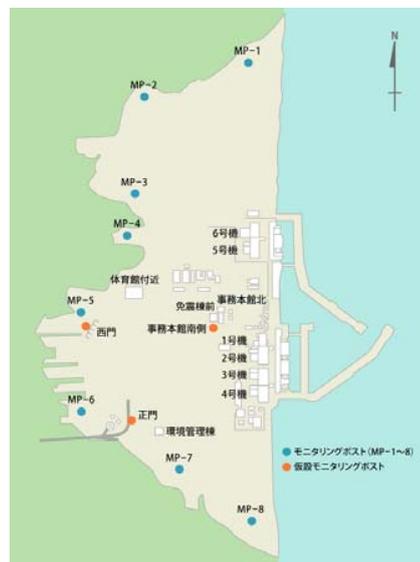
モニタリングポストの位置
(仮設は震災後に設置)
