福島第一原子力発電所

電源復旧に関する対応状況について

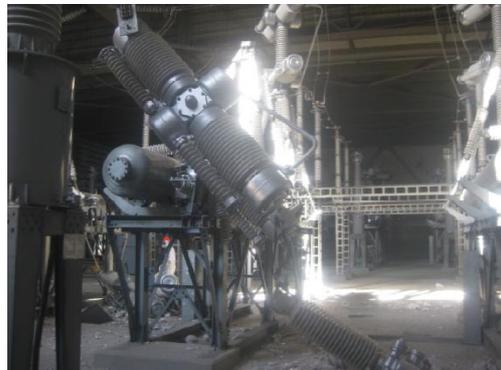
- ・ 発電所対策本部において、復旧班は、運転員から報告される電源関係の情報を収集し、ホワイトボードに記載していった。しかし、津波襲来直後の混乱した状況の中では、断片的な情報しか入らず、被害の全容を把握するには至らなかった。
- ・ 11日 16:00 頃、復旧班のベテラン社員は、外部の電力系統との接続地点である開閉所の現場確認を志願。開閉所は山側にあり、作業中に津波に襲われる可能性が低いと考えられたことから、復旧班長の了解の下、復旧班4名は車で開閉所に向かった。
 - 山側の道路を通過して、1,2号機の開閉所に到着。開閉所は、地震により遮断器などの機器が損壊して、一部が落下している状況であった。
 - 次に、66kV 東電原子力線の予備変電所に向かった。予備変電所の機器は外観上の損傷は見られなかった。
 - その後、一度免震重要棟へ戻り、現場の状況を報告。
 - 電源車輸送のため、構内グラウンドでの簡易ヘリポートの準備作業に加わった後、11日 20:34 に3,4号機の開閉所の確認に向かった。3,4号機の開閉所では、機器に損壊は見られなかったが、津波による浸水跡を確認した。
- ・ これらの現場状況から、開閉所の復旧は難しいものの、東電原子力線については復旧の可能性があることが確認された。

開閉所の遮断器が損傷して一部が落下

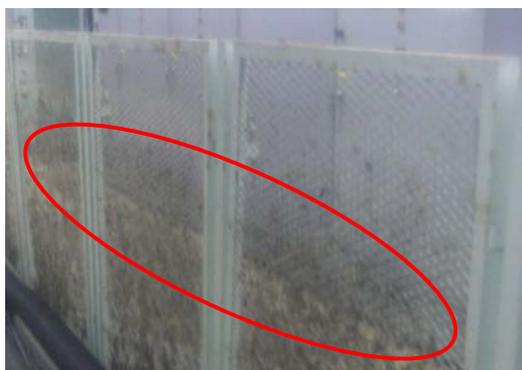
- 海側に散乱する津波の瓦礫の中を通過し、1号機タービン建屋大物搬入口から建屋内に入った。1階に設置されている6.9kV 高圧電源盤(以下、M/C)、480V 低圧電源盤(以下、P/C)を見たところ、砂や海草が付着し、1m 位の浸水跡があった。11日18:30頃、PHSで発電所対策本部の復旧班に連絡。東電原子力線について

1号機タービン建屋1階M/Cの状況

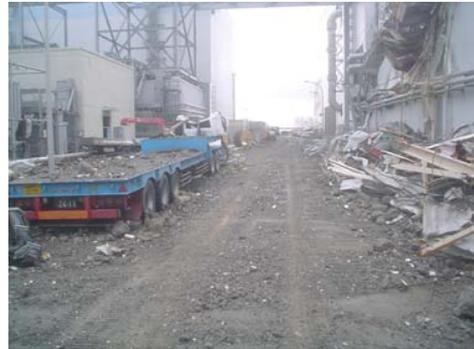
トレーラや瓦礫を脇へ寄せた後の3,4号機変圧器エリアの様子（後日撮影）

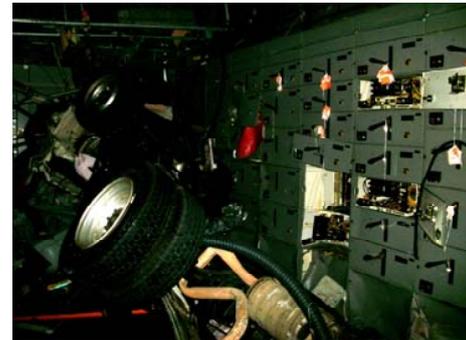
4号機大物搬入口の奥まで流されたトラック（後日撮影）

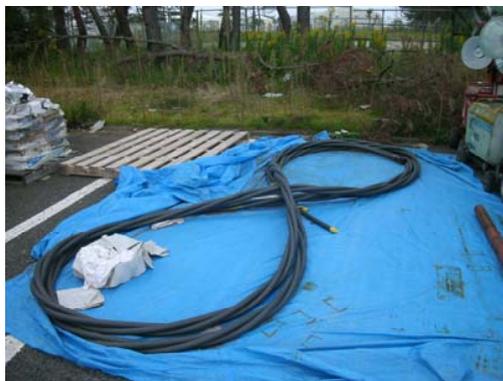
写真のケーブルは約 15m で重さは約 90kg。1,2 号の電源復旧はこの 10 倍以上の長さを使用。(後日撮影)

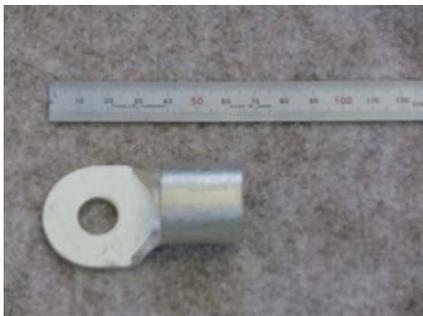
端末処理でケーブルに接続する端子。
3 線×2(両端)の 6 箇所の接続が必要。

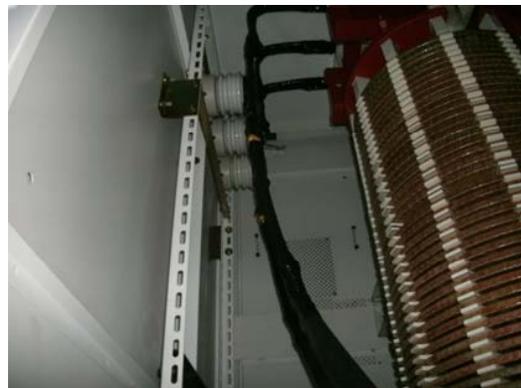
電源盤へのケーブル接続。3 線のケーブル端子が
ボルトで固定され絶縁テープが巻かれている。
