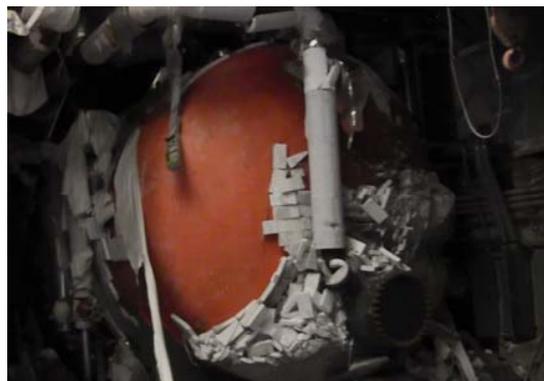
IC 外観(撮影日：H23.10.18)

〔朱色部はIC胴部。爆発の影響で銀色の保温材は剥がれたものと思われる。〕
