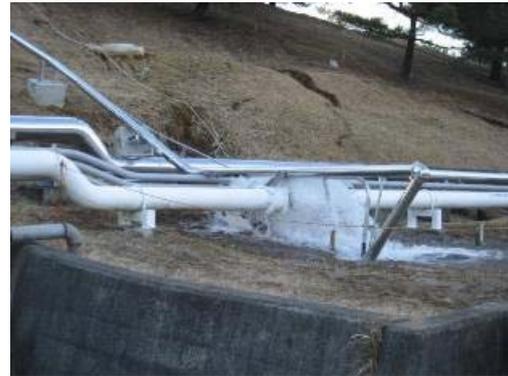
変圧器防災配管の漏えい

〔当該配管の脇にある別配管のサポートが斜面の崩れにより傾き、当該配管の連結部に接触。〕

- ・ 消火栓からの噴き出しや、変圧器防災配管からの漏えいが確認され、FP の
水源であるろ過水タンクの水がなくなる可能性があったことから、消防隊
と発電班は、漏えいを止める作業を開始。変圧器防災配管からの漏えいを
止めるために、事務本館傍にある弁を閉としたが、十分に止まらなかった

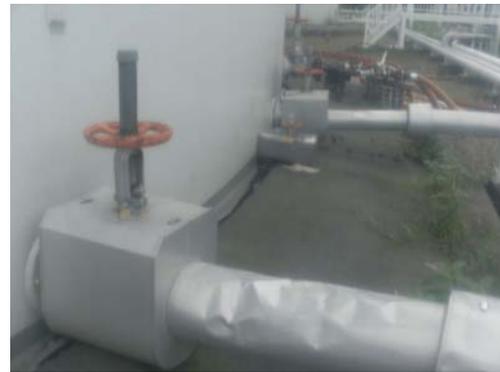
ろ過水タンク周りのタンク出口弁

〔原子炉注水に必要なFPライン以外の出口弁は閉とした。〕

ことから、ろ過水タンクの出口弁を閉とする作業を開始。免震重要棟とろ過水タンクまでは距離があり、PHSの電波が届かなかったため、途中に連絡係を配置した。出口弁の操作ハンドルは重く、ストロークも長いことから、消防隊数名が交代で作業を実施した。

- 11日 19:18, 消防隊と発電班が原子炉への注水に必要なFPラインを活かしたまま、他のラインについてろ過水タンクの出口弁を閉めたことが発電所対策本部に報告された。
