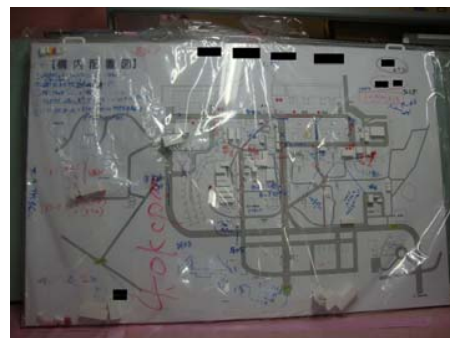
発電所の簡易模型（後日撮影）

（ 発災当日に実施した津波監視や、14 日の物揚場からの注水ラインなどが記入されている。）
