福島第一原子力発電所 2 号機における
地震発生から 3 月 1 5 日（火）までの主な時系列

福島第一原子力発電所 2号機

注水に関する対応状況について

格納容器ベント操作に関する対応状況について

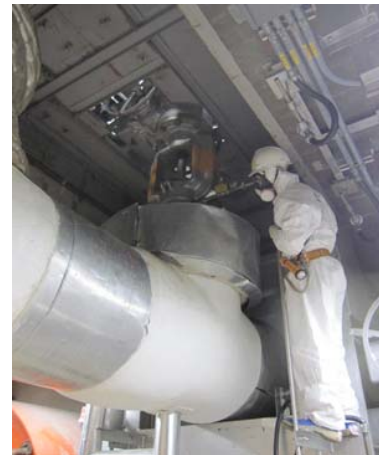
直径約60cmの配管に設置されているRHR注入弁(5号機 照明あり)

ハンドル操作が非常に重く、かつ弁棒のストロークが長い大型弁で、ハンゴを上がった狭いエリアでの操作。運転員 10 人が交代でハンドルを回し、約 1 時間で開操作を実施した。(通常は中央制御室の操作スイッチにより電動駆動。全開時間は約 24 秒。)

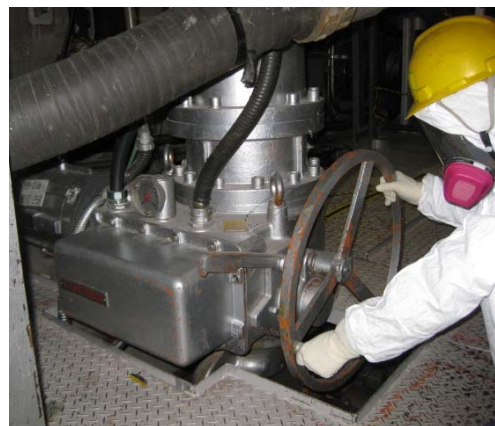
RHR注入弁操作イメージ(5号機 照明あり)

〔手動操作ハンドル操作は、非常に重く、かつ狭いエリアでの作業となった。〕

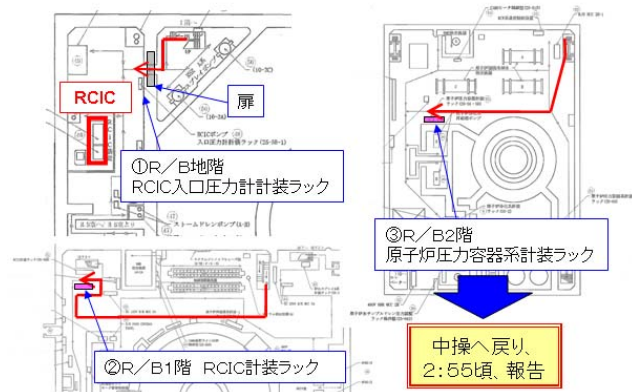
- 12 日 2:12、運転員は、RCIC の運転状況を確認する為に、再度 RCIC 室に向かった。RCIC 室の扉前の水位は上昇していたが、RCIC の運転状況が未確認であったため、RCIC 室の扉を開けた。RCIC 室よりゆっくり水が出てきたが入室。

入ってすぐそばにある RCIC 入口圧力計装ラックにてポンプ入口圧力計の針が小刻みに振れていること及び再度運転音を確認した。その後、原子炉

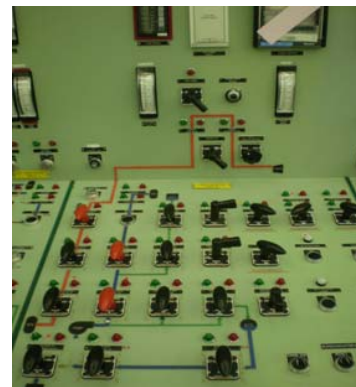
- ・ HPCI については、中央制御室の状態表示灯が全て消灯し、運転制御に必要な直流電源が喪失したため、起動不能となった。
- ・ 11 日 18:00 頃、復旧班は、地震・津波後の電源設備の現場状況確認を開始。直流電源設備が設置されているサービス建屋地下階は、高さ約 1.5m の浸水が見えたことから点検を断念した。

HPCI 制御盤（後日撮影）
当時、状態表示灯は全て消灯

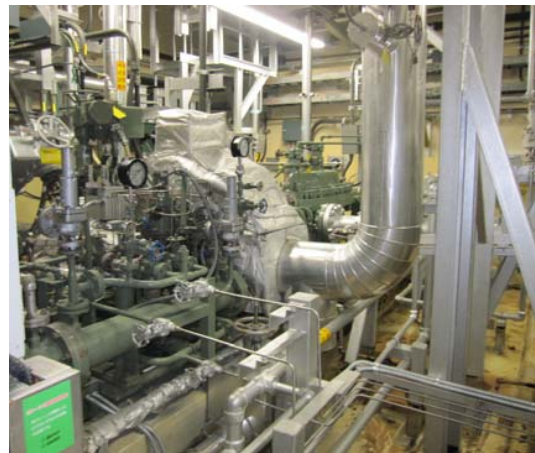
RCIC（5号機 照明あり）

真ん中の銀色（保温材）部がタービン、奥の緑色部がポンプ。室内は多数の配管やサポートの柱があり、懐中電灯の明かりを頼りに、床面に水がある中、移動や作業をした。

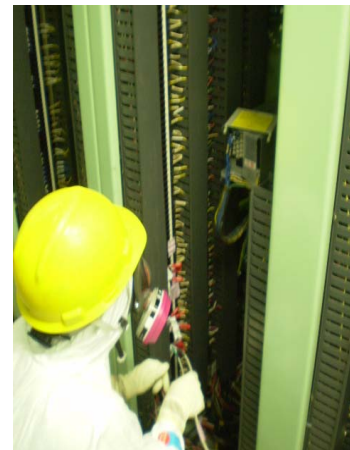
制御盤裏
(後日撮影 照明あり)

- 中央制御室内は仮設照明が設置されていたが、作業場所である制御盤裏までは光が届かず真っ暗な状況。懐中電灯を使用しても、端子やケーブルの番号、配線図は見えにくかった。さらに狭い作業スペースで全面マスク、ゴム手袋を着用した状態で実施。

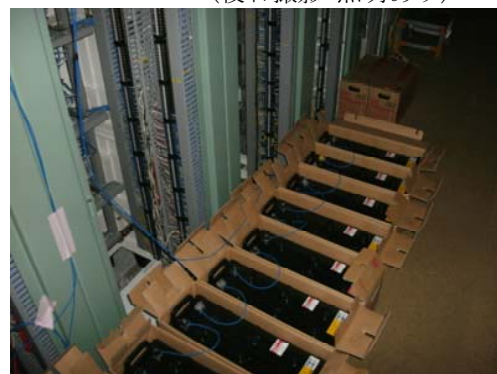
バッテリー12V×10 個直列
(後日撮影 照明あり)

配線と端子接続部を絶縁ビニールテープで固定。感電や短絡のおそれがあり、火花の発生や端子の一部が溶けた。

電灯の明かりのみで、全面マスクを着用している状態では視野が狭く、絶縁ビニールテープがゴム手袋に絡みつき、配線がバッテリーに接触し火花が発生、端子の一部が溶けることもあった。

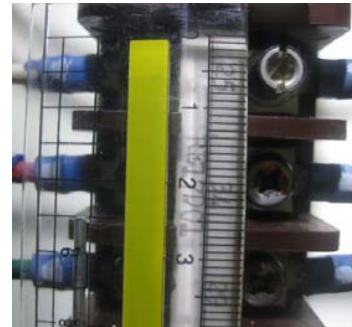
- ゴム手袋 2 枚を着用しての作業のため、ドライバーによる端子のネジ締め付けの際に、ネジが掴みづらく小さなネジを落とさないように注意が必要だった。

端子台（後日撮影）
配線つなぎ込みの端子台
の幅は約 1cm

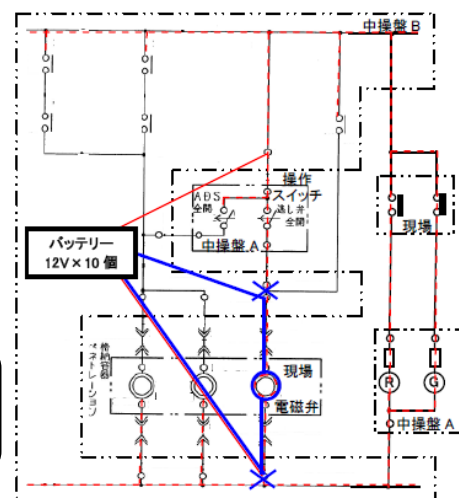
- 中央制御室では、復旧班によりベントの準備が進められた。14 日 16:21、S/C ベント弁大弁の電磁弁を励磁されているものの、仮設コンプレッサーによる空気の加圧が十分でない可能性があり、開動作したかどうか確認できなかった。
- ベント準備完了まで時間がかかる見通しとなり、このままでは原子炉水位は低下し、燃料が危険な状態になってくる可能性があることから、発電所対策本部と本店対策本部は再度協議し、16:28、SRV による原子炉の減圧を優先することに変更。ただし、ベントの準備についても必須であることから、並行して実施するよう発電所長から指示が出された。
- 14 日 16:34、SRV が原子炉圧力の上昇に応じて吹き出していると思われる音が静かな中央制御室に聞こえる中、運転員は中央制御室の操作スイッチにて、SRV を開操作したが開かなかった。
 - 復旧班は SRV 制御回路へのつなぎこみ位置、開動作回路を確認し、別の SRV につなぎこみ、操作スイッチにて開操作するも開かず。
 - さらに 2 つの SRV につなぎ換え、操作スイッチにて開操作するも開かず。
 - バッテリーの配線を一度全て外し、10 個直列に接続し再構築。
- 14 日 18:02、操作スイッチでの開操作が上手くいかないことから、復旧班は電源の供給範囲を狭め、SRV 制御回路の開動作の電磁弁に直接つないで励磁させた。ようやく 5 つ目の SRV で原子炉圧力が低下し減圧を開始した。

例:SRV 制御回路 (SRV 開動作電磁弁の励磁方法)
 赤:操作スイッチ「入」により、電磁弁の励磁を含め回路全体に電源供給。バッテリーの消費が早い。
 青:電源供給範囲を狭め、電磁弁のみ励磁とする方法とした。× は外側配線をリフト(外した)。

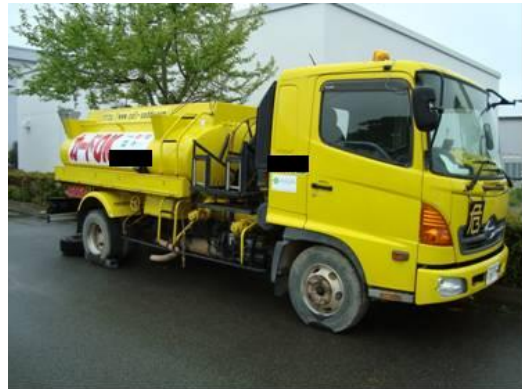
- ・ この間、消防隊は、現場の放射線量が高く、現場に常駐できず交代で消防車の運転状態の確認や給油等の作業を余儀なくされていた。特に給油作業は、原子炉への注水を途切れさせないために、消防車のエンジンをかけたまま行わざるを得なかった。14 日 19:20 に海水注入に使用していた消防車が燃料切れで停止していることを確認。軽油を積載した給油車は、瓦礫等の影響でパンクして移動出来ない状況であったため、手作業で消防車へ給油後、原子炉へ消火系ラインから消防車（14 日 19:54,19:57 に各 1 台起動）による海水注入を開始した。

パンクした給油車（後日撮影）

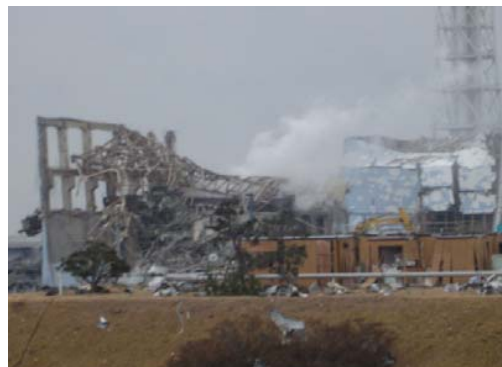
4 号機損傷状況（写真右）
（写真左は 3 号機）
