### 【高圧注水系（以下、「HPCI」）の状況確認】

## ○「3/12 2:55 RCIC が運転していることを確認」以降の活動内容

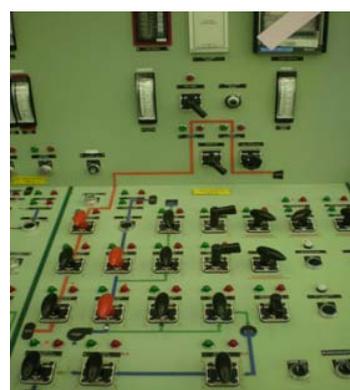
- ・ HPCI については、中央制御室の状態表示灯が全て消灯し、運転制御に必要な直流電源が喪失したため、起動不能となった。
- ・ 11 日 18:00 頃、復旧班は、地震・津波後の電源設備の現場状況確認を開始。直流電源設備が設置されているサービス建屋地下階は、高さ約 1.5m の浸水が見えたことから点検を断念した。

HPCI 制御盤（後日撮影）  
当時、状態表示灯は全て消灯

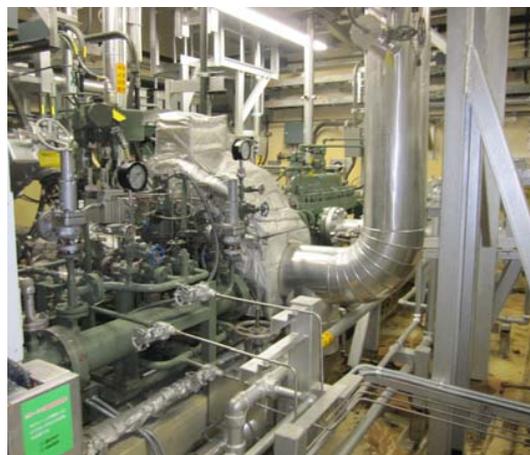
RCIC（5号機 照明あり）

真ん中の銀色（保温材）部がタービン、奥の緑色部がポンプ。室内は多数の配管やサポートの柱があり、懐中電灯の明かりを頼りに、床面に水がある中、移動や作業をした。
