## 福島第一原子力発電所 3号機

### 注水に関する対応状況について

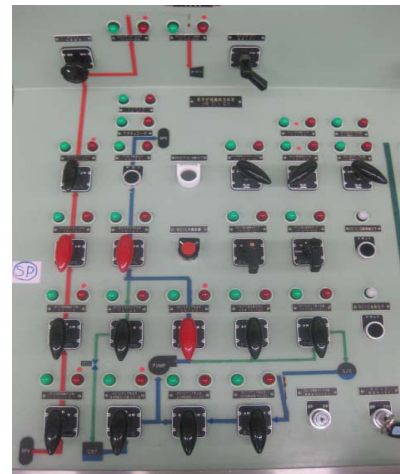
- 原子炉水位高によるRCICの自動停止に至らない措置として、中央制御室にて原子炉水位を監視しながら、原子炉への注水ライン及び定期的な機能試験に用いるテストライン(水源の復水貯蔵タンク（以下、CST）からCSTにループして戻すライン)の両ラインに通水するようにRCIC制御盤にて操作し、ラインを構成。水位調整範囲を定めて水位を確保した。

RCIC 制御盤（後日撮影）

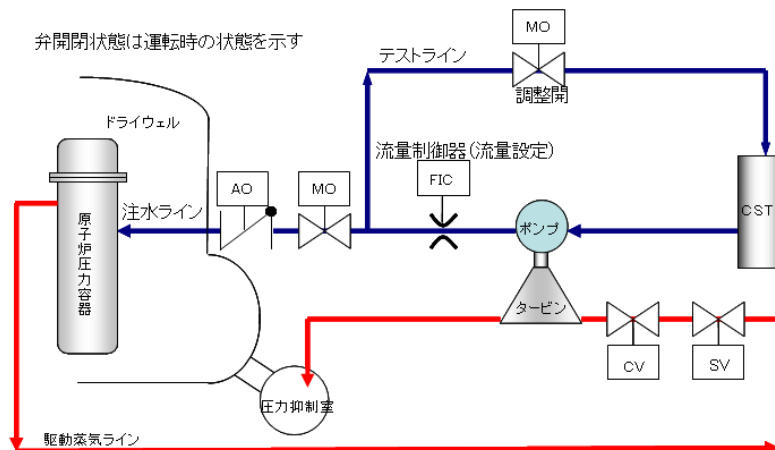
RCIC 及び HPCI の原子炉注水ライン概要

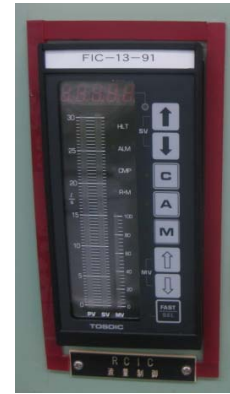
- 原子炉の水位監視に 2 名，RCIC の操作に 2 名の体制で状況を報告し合いながら実施。また，次の注水手段として，RCIC 停止後に HPCI をスムーズに起動するため，HPCI 制御盤にて操作するスイッチなどに付箋を貼り準備を整えた。
- バッテリーを節約する措置として，弁や流量制御器（以下，FIC）の操作を少なくするため，原子炉水位が緩やかな変化となるように，テストラインの弁の開度調整や FIC にて流量を設定した。原子炉水位が水位調整範囲の上側または下側に近づいたら流量の設定値を変更（定格流量（25.2L/s）100%から約 75%の範囲）する方法を繰り返した。

RCIC 流量制御器(FIC)  
(後日撮影)

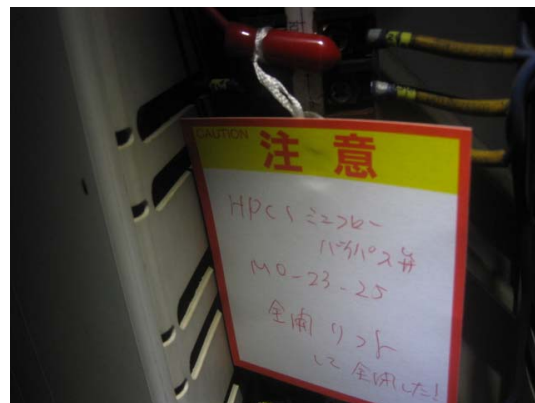
HPCI 制御盤

S/C 水位上昇防止のため、ミニマムフロー弁の開閉回路にて全閉の処置を実施。

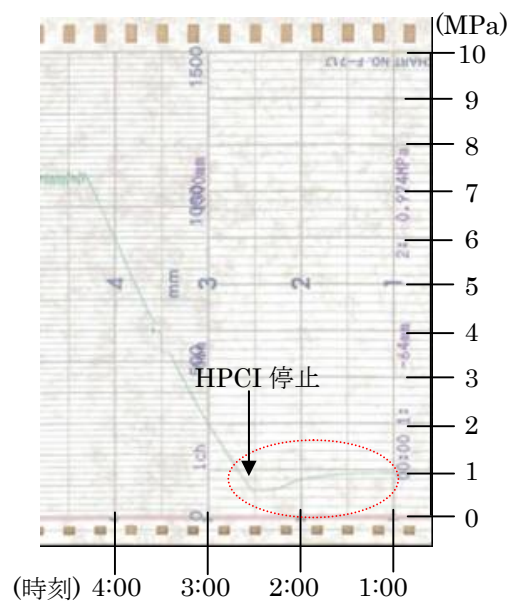
- ・ HPCI のタービン回転数は、操作手順書に記載のある運転範囲を下回る低速度で、HPCI の吐出圧力は低く、いつ止まるか分からない状況。原子炉水位が監視出来ず、水位不明の状態が継続していた。
- ・ 運転員は、「原子炉へ注水がなされているか」、「原子炉の水位は確保されているか」「いつ、DDFP へ切り替えるか」などを考えながら、原子炉圧力や HPCI の吐出圧力などを監視した。
- ・ このような中、13 日 2:00 頃、これまで約 1MPa で安定していた原子炉圧力が低下傾向を示した。発電班と中央制御室は、原子炉圧力の低下により HPCI のタービン回転数がさらに低下し、タービンの振動が大きくなり設備損傷による原子炉の蒸気が放出されること<sup>1</sup>を懸念した。さらに原子炉圧力と HPCI の吐出圧力が同程度となり、HPCI による原子炉への注水がされていない状況となった。原子炉圧力は、本来なら HPCI が停止する圧力 (0.69MPa) より低下していたが HPCI は停止しなかった。これ

原子炉圧力のチャート  
 (約 1MPa で安定していたが、2:00 頃から低下し、0.69MPa 以下となる。)

らのことから、早急に DDFP による代替原子炉注水と HPCI の停止を実施することとした。

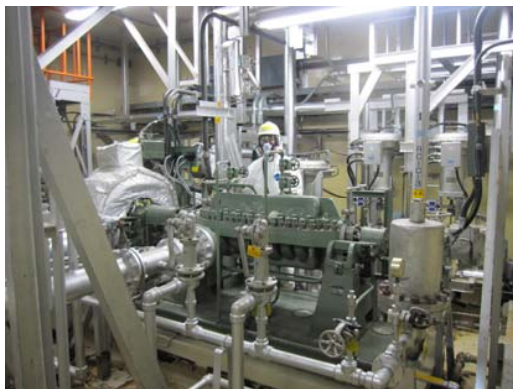
RCIC (5号機 照明あり)

〔 RCIC, HPCI ともに室内は多数の配管やサポートの柱があり、懐中電灯の明かりを頼りに、床面に水がある中、移動や作業をした。 〕

- RCIC を起動させるべく、起動の際、振動で蒸気止め弁の機械機構部の噛み込み状態に影響を与えないように RCIC 制御盤にて FIC を低い流量に設定した。13日 5:08, RCIC 制御盤にて起動操作したが、蒸気止め弁の機械機構部が外れ閉となり停止。運転員は中央制御室へ戻ることにした。警報付きポケット線量計 (APD) を確認したところ、数値は高くなかった。

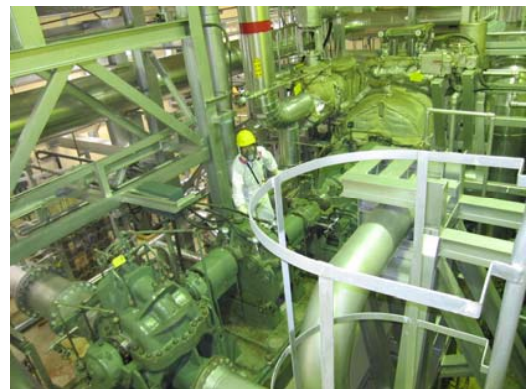
HPCI (5号機 照明あり)

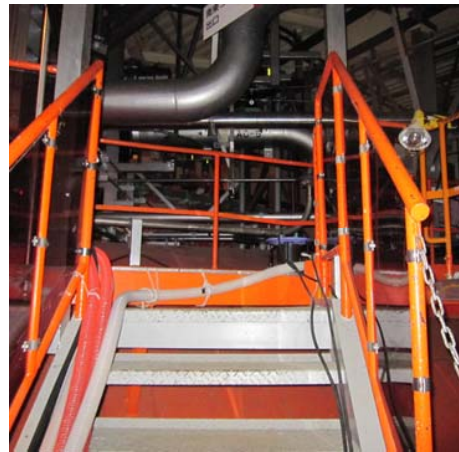
トーラス室入口（5号機 照明あり）

S/C スプレー弁を手動にて操作するために、蒸し暑く、真っ暗な中、懐中電灯の明かりを頼りに当該弁へ向かった。

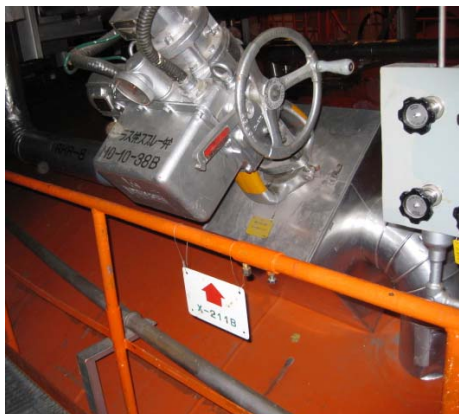
S/C スプレー弁（5号機 照明あり）

オレンジ部分が S/C。S/C スプレー弁はトーラス上部にあり、S/C 上部に足を掛けなければハンドル操作が出来ない。

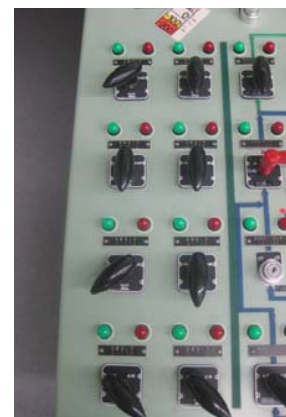
SRV 制御盤（後日撮影）

運転員が原子炉圧力の低下を確認した。SRV 制御盤の状態表示灯は、一つの SRV が開（作動）を表す赤ランプがチカチカと点滅を繰り返し、閉を表す緑ランプと両方が点灯した状態となった。その直後、別の SRV 一つも同様に赤と緑のランプが両方点灯。二つの SRV が中間開の状態となった。

- ・ 原子炉圧力の急速減圧が開始。原子炉圧力の減圧により、DDFP による注水を開始するとともに、9:25 に消防車による注水を開始した。淡水の追加要請を行うとともに、所内の技能訓練センターの模擬燃料プールなどから水をくみ上げて、防火水槽に補給を行いながら注水を継続した。
- ・ 中央制御室では、復旧班によるバッテリー10 個を直列に接続する作業が完了し、SRV 制御盤につなぎこんだ。13 日 9:50、運転員は操作スイッチにて SRV を開操作し減圧維持をした。その後、12:00 頃、原子炉圧力が上昇。SRV の制御盤を確認すると、表示灯が消灯していた。原因を調査したところ、バッテリーの配線外れを発見。配線を復旧して、SRV を開操作し再度原子炉の減圧を維持した。その後も、原子炉圧力の上昇状況で SRV の状態を判断し、バッテリー取替や別の SRV により原子炉圧力の減圧維持を図った。

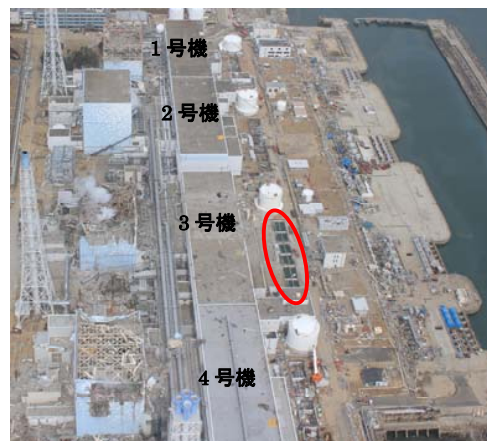
3号機 復水器逆洗弁ピット

- ・ 防火水槽へ補給しながら淡水注入を行っていたが、13 日 12:20 に近場の防火水槽の淡水が残り少なくなったことから、消防隊は 3 号機の逆洗弁ピットの海水を注水するようラインの変更を開始。短時間で切り替えられるよう予め準備していたため、13:12 にライン構成が完成し、海水注入を開始。
- ・ 消防車による原子炉注水の海水への水源切替に伴う中断時にも、DDFP は運転を継続していた。
