福島第一原子力発電所及び福島第二原子力発電所  
における対応状況について（平成 24 年 6 月版）  
資料一覧

# 福島第一原子力発電所

## 被災直後の対応状況について

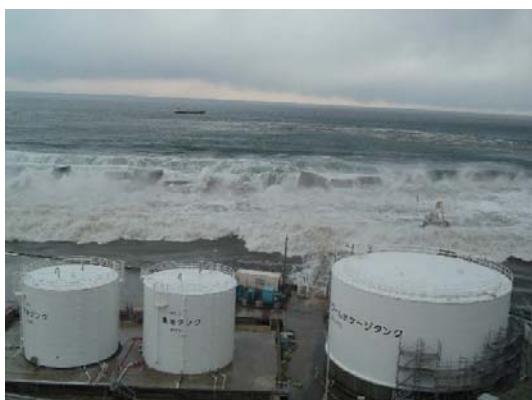
約10mの防波堤を破壊して押し寄せる津波

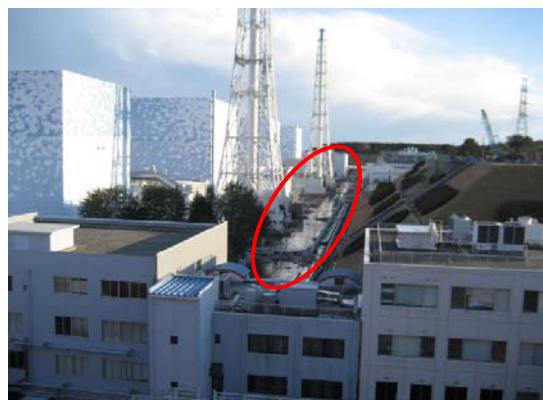
津波により1～4号機全域が浸水

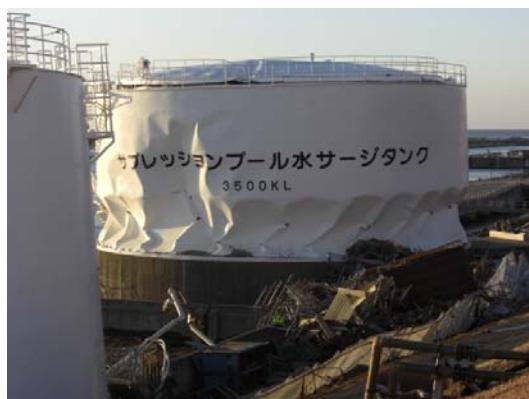
津波で変形したタンク  
(上の写真の右のタンクと同一)

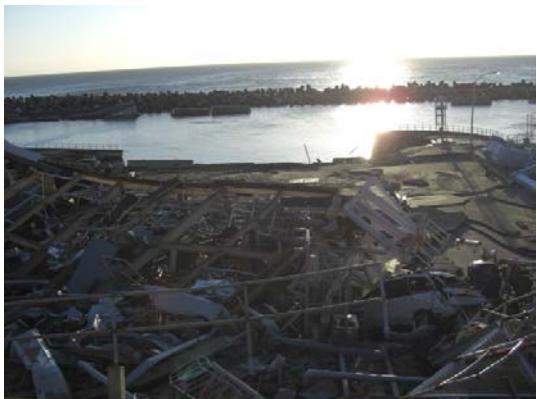
津波襲来後の海側の状況

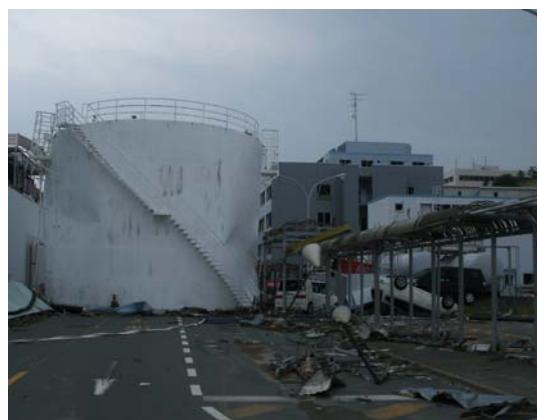
重油タンクは、津波により1号機タービン建屋北側脇まで漂流

津波で流されて道をふさいだ重油タンク  
(直径 11.7m×高さ 9.2m)

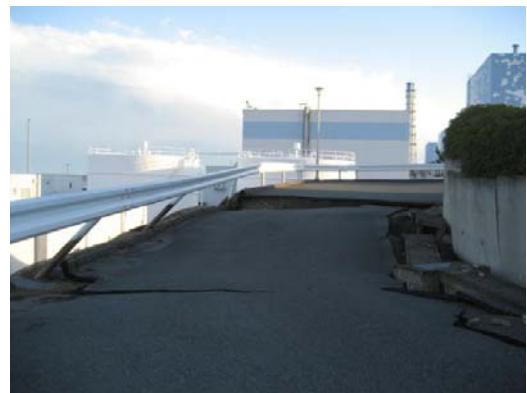
ひび割れて通行不可になった構内道路

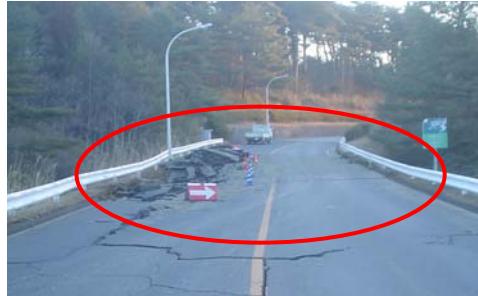
5,6号へのアクセス道路の損傷状況  
(復旧後の状況。片側の道路の舗装をはいで、碎石や砂利を流用して片側車線を復旧)

- ・ 構内道路の健全性確認の結果から、5,6号機へのアクセス道路の復旧作業を行うこととした。
- ・ 発電所の耐震裕度向上工事等のために構内に入っていた協力企業に連絡して、重機の手配を依頼。バックホー（油圧ショベル）と、段差の復旧に必要な砂利を積んだダンプを確保。
- ・ 社員3名で、作業着、防寒着、ヘルメットを着用して現場に出発。重機を運んできた協力企業と合流し、10名程度で復旧作業を実施。ダンプに積んだ砂利に加えて、通行不能となっていた片側の道路の舗装をはいで、その下の碎石や砂利を復旧に使用。バックホーを使用して、もう片側の道路を平らにして復旧。
- ・ 11日22:15、復旧が完了し、5,6号機へのアクセスが可能となったことが、発電所対策本部に報告された。
- ・ 作業終了後には、バックホーを体育館脇に止め、次の作業に備えた。

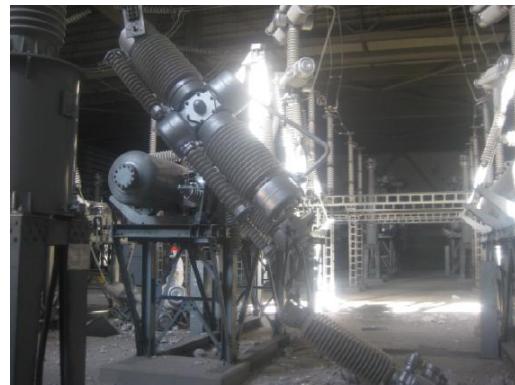
開閉所の遮断器が損傷して一部が落下

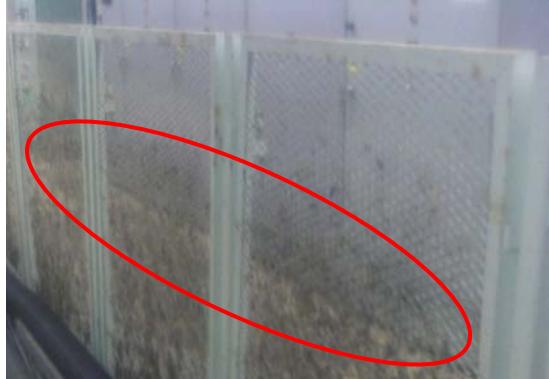
1号機タービン建屋1階M/Cの状況

- 海側に散乱する津波の瓦礫の中を通って、1号機タービン建屋大物搬入口から建屋内に入った。1階に設置されている6.9kV高圧電源盤(以下、M/C), 480V低圧電源盤(以下、P/C)を見たところ、砂や海草が付着し、1m位の浸水跡があつた。11日18:30頃、PHSで発電所対策本部の復旧班に連絡。東電原子力線について

〔津波の浸水跡が、M/Cの柵に泥の境目として残っている（後日撮影）〕

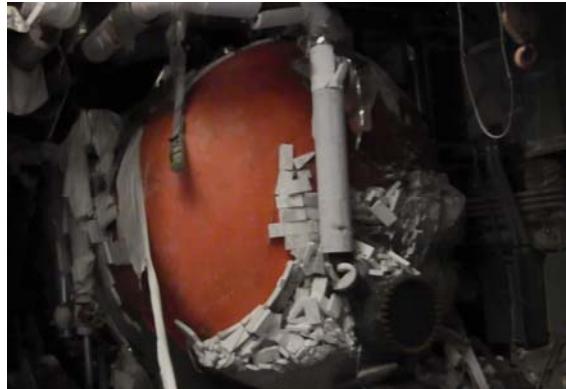
IC 外観(撮影日 : H23.10.18)

〔朱色部は IC 脇部。爆発の影響で銀色の保温材は剥がれたものと思われる。〕

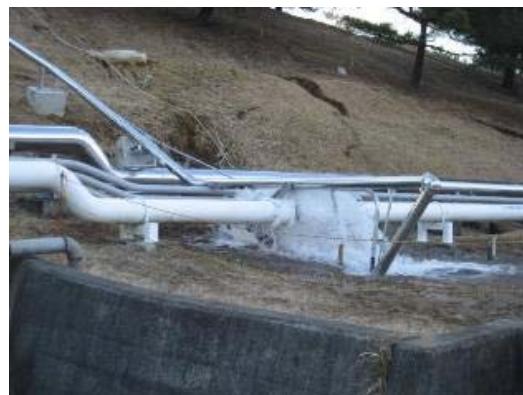
変圧器防災配管の漏えい

〔当該配管の脇にある別配管のサポートが斜面の崩れにより傾き、当該配管の連結部に接触。〕

- 消火栓からの噴き出しや、変圧器防災配管からの漏えいが確認され、FP の水源であるろ過水タンクの水がなくなる可能性があったことから、消防隊と発電班は、漏えいを止める作業を開始。変圧器防災配管からの漏えいを止めるために、事務本館傍にある弁を閉としたが、十分に止まらなかった

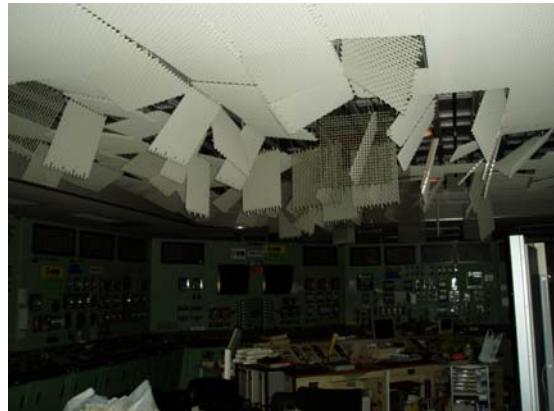
爆発後の中央制御室の状況

〔揺れにより天井照明の蛇腹が落ち、非常灯のみとなった〕

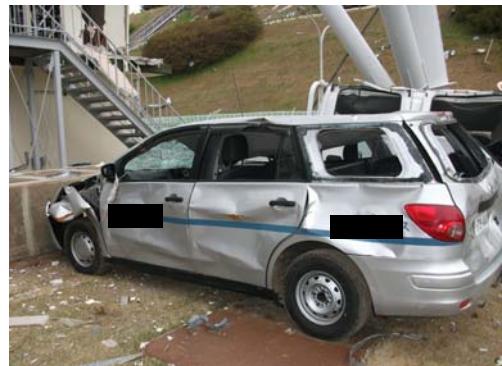
爆風により大破した車

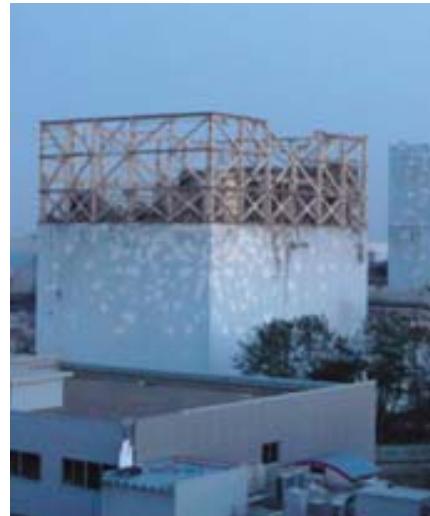
爆発後の1号機原子炉建屋

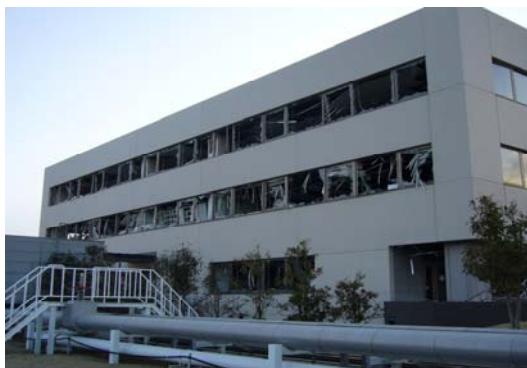
爆風により窓ガラスが割れた事務本館

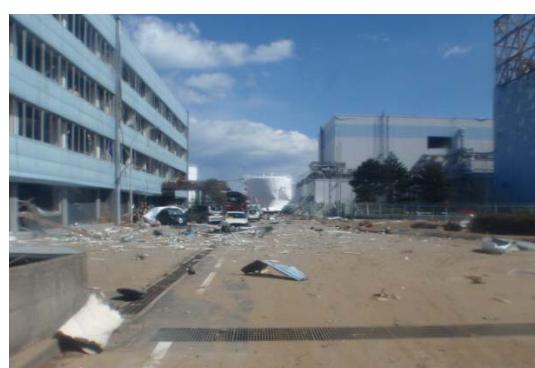
爆風により窓ガラスが割れた旧事務本館  
(右端が1号機)

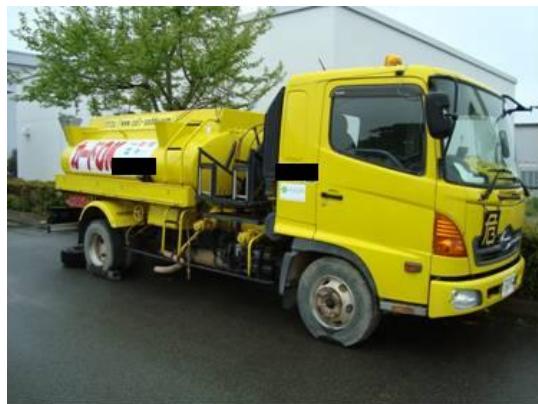
14 日 19:20 に海水注入に使用していた消防車が燃料切れで停止していることを確認。軽油を積載した給油車は、瓦礫等の影響でパンクして移動出来ない状況であったため、手作業で消防車へ給油後、原子炉へ消火系ラインから消防車（14 日 19:54,19:57 に各 1 台起動）による海水注入を開始した。

パンクした給油車（後日撮影）

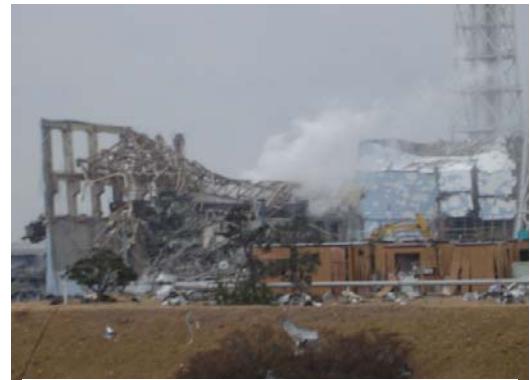
4 号機損傷状況（写真右）  
(写真左は 3 号機)

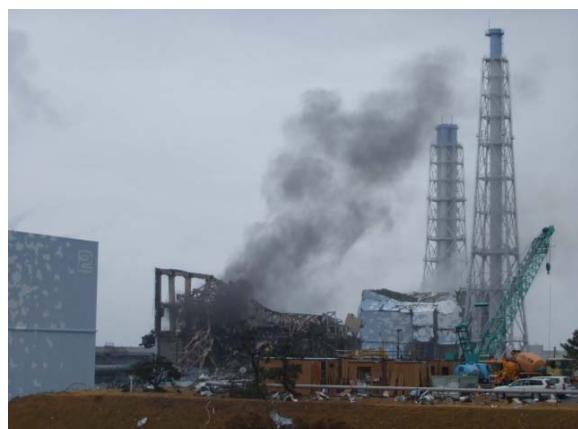
爆発後の 3号機の外観  
(撮影日 : H23.3.21)

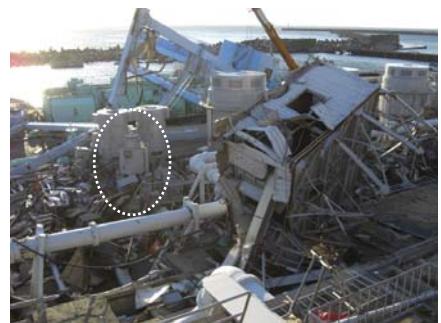
- 6号機DG(6A)を冷却するための海水ポンプについては、津波で海水を被ったものの、運転員および復旧班が屋外の海水ポンプエリアの浸水状況や外観の損傷状態等の目視点検、絶縁抵抗測定等を実施して健全性を確認し、18日19:07に起動した。
- 19日4:22、6号機DG(6A)を起動し、5号機及び6号機用の非常用電源としてDGを2台確保できた形となった。

海水ポンプエリアの状況  
（○内がDG(6A)海水ポンプ）
