外部電源設備の被害状況

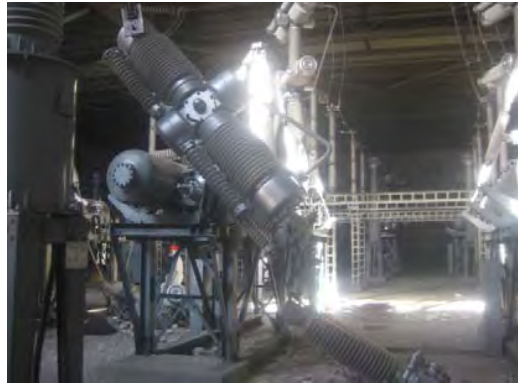
図1 福島第一原子力発電所
大熊線1L遮断器

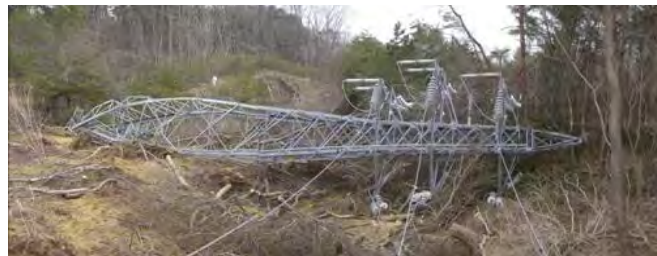
図2 夜の森線No.27鉄塔
