新潟県中越沖地震の教訓から福島第一・第二原子力発電所へ水平展開した具体例

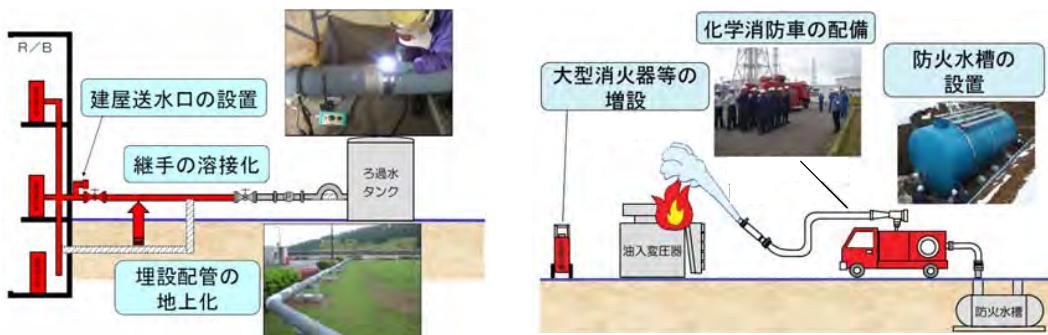
1. 消火設備の信頼性向上

- 新潟県中越沖地震の影響により、地中に埋設された屋外消火配管が破断し、初期消火活動が十分に行えなかった。

→消火設備の耐震性確保・多様化・多重化

- 屋外消火配管地中埋設部の地上化、建屋送水口の設置、継ぎ手の溶接化等
- 化学消防車の配備、防火水槽の設置、大型消火器等の増設等

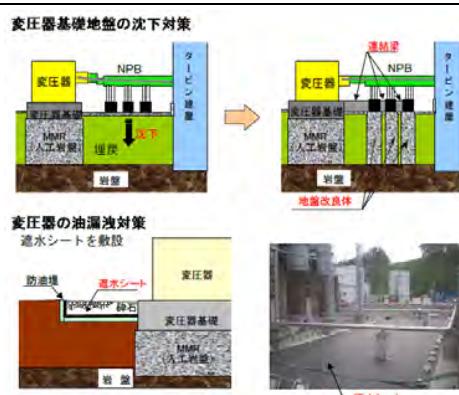
2. 変圧器周辺基礎強化

- 新潟県中越沖地震の影響により、変圧器及び周辺機器の基礎面が沈下。各々の基礎構造の違いにより不等沈下が生じた。
- これに伴い、NPB（相非分離母線）ダクトに変圧器二次ブッシング端子部が接触。アーク放電が発生し、変圧器からの絶縁油の漏えいと相まって火災が発生。
- また、地震に伴い変圧器の防油堤が破損したことから、絶縁油が土壤に漏出。

→不等沈下対策としてNPBダクト基礎の地盤改良及び変圧器基礎等と一体化、NPBダクト絶縁強化対策としてダクト内面への絶縁ゴムシート取り付け。防油堤外部への絶縁油の流出に対しては、防油堤内部に変位追従性のある難燃性遮水シート（ポリ塩化ビニールシート）を貼り付け、防油堤破損時における土壤への絶縁油漏出を防止。
