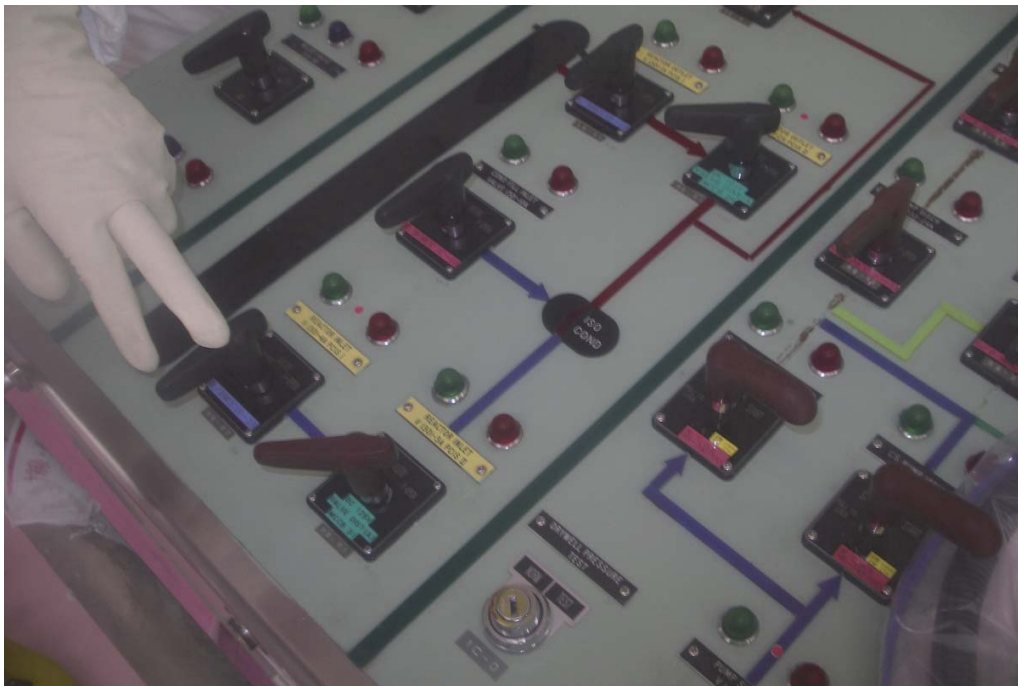
※平成24（2012）年3月6日 福島第一原子力発電所現地調査時に撮影  
1号機のIC弁操作盤
