2.2.3 津波襲来と全交流電源喪失の関係について

2) 従前の報告書の津波到達時刻の基本的誤りと実測データ

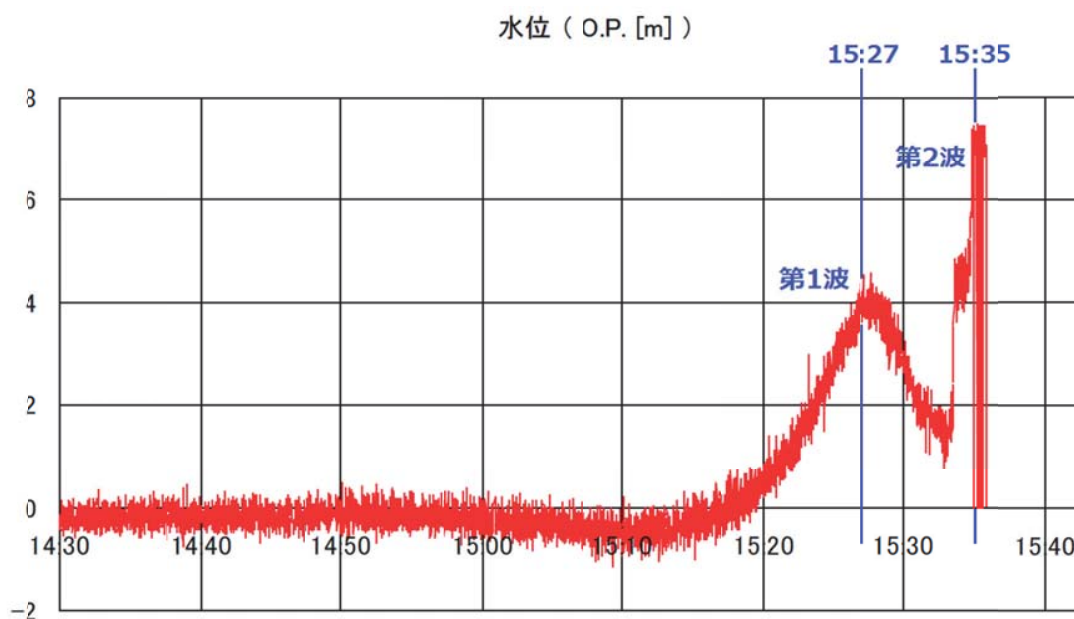
全ての報告書に記載している第1波が15時27分ごろ、第2波が15時35分ごろという津波到達時刻は、東電の報告に従ったものであるが、東電の報告の根拠は沖合1.5km地点に設置された波高計の記録上の第1波、第2波の時刻である¹⁴⁷。これは沖合1.5km地点の到達時刻であり福島第一原発への到達時刻ではあり得ない¹⁴⁸。

図2.2.3-1 福島第一原発沖合1.5kmの波高計による津波実測波形¹⁴⁹

福島第一原発を襲った津波の唯一の実測値である波高計のデータを見ると、第1波は波高4m程度であり、その後大幅に波高の高い第2波が襲来したことが分かる。波高計の測定限界は±7.5mとされており、第2波の波高は不明である。
