2) 非常用復水器 (IC) 問題

a. 運転員¹⁶⁰はなぜ非常用復水器（IC）を手動停止したか

b. IC系配管は地震動で破損しなかったか

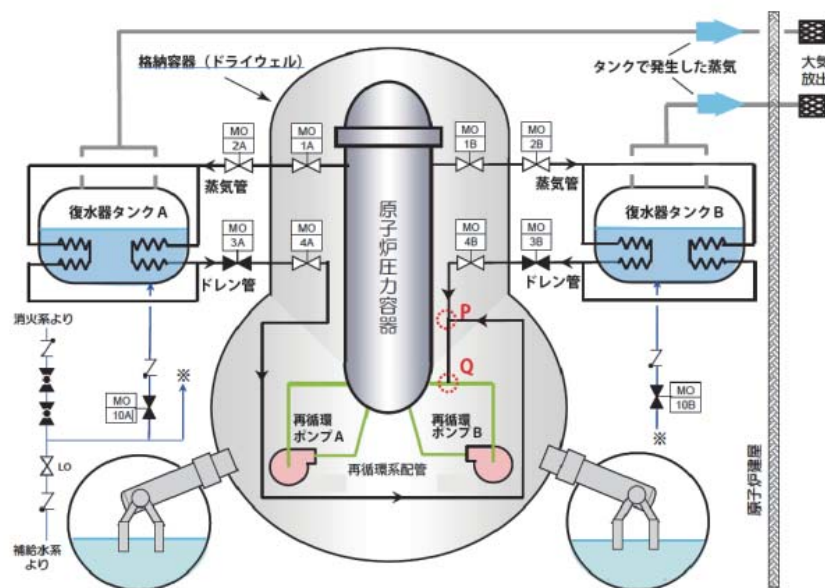
図2.2.4-1 1号機 ICの系統の概略

1号機のICは沸騰水型原発（BWR）草創期の設備であり、福島原発では1号機だけがICを有している¹⁶¹。ICの設備全体は図2.2.4-1のごとくA、B二系統で構成され、それぞれの系は、冷却水を蓄えた「復水器タンク」、原子炉圧力容器上部から取り出した蒸気を復水器タ

ンクへ導く「蒸気管」、復水器タンクの中で蒸気が冷却されてできた水を原子炉压力容器下部の再循環系配管へと導く「ドレン管」、そして4個のMO弁（電動弁）で構成されている。

その弁であるが、A系、B系各4個の弁のうち、A系の3A弁とB系の3B弁は、運転中「常に閉じている」。それに対して他の弁（1A、2A、4A弁、1B、2B、4B弁）は「常に開いている」。しかし何らかの原因で（例えば、MSIV〈主蒸気隔離弁〉が突然閉止して）炉圧が上昇し、その圧力が7.13MPaを15秒以上継続して超えると、それまで閉じていた3A弁と3B弁が自動的に開くようになっている。

3A弁、3B弁が開くと、原子炉压力容器内の高温・高圧の蒸気は蒸気管を通して格納容器外に設置されている復水器タンクA、Bへ入り、そこで冷却水と熱交換し、最終的には元の蒸気温度よりも低い温度の水へと凝縮する。蒸気が水に変化すると大きな体積凝縮が起こるので、高まりつつあった炉圧は低下する。一方、非常用復水器タンクA、Bを出た水はそれぞれのドレン管を通して格納容器内に入ったあと、図のP点で合体し、A、B、2系統ある再循環系配管のうちのB系統の再循環ポンプ入口（図中のQ点）付近から原子炉压力容器本体へと戻っていく。

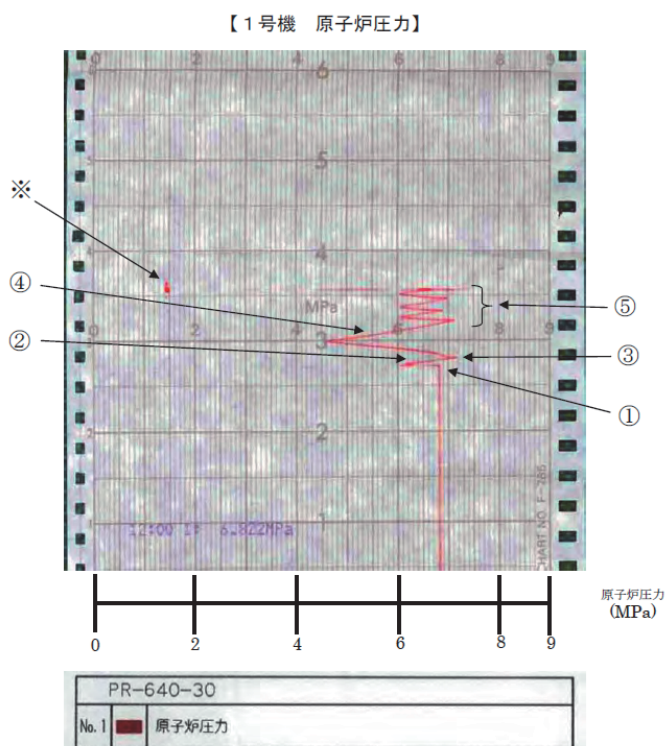
図 2. 2. 4-2 1号機の炉圧の変化

「図2.2.4-2」は、地震によりスクラムする少し前から、およそ50分後の全交流電源喪失（SBO）までの原子炉圧力のペンレコーダ記録である。この記録を概観すると……地震発生直前の1号機の運転中の原子炉圧力は約6.8MPaだったが、地震により原子炉が自動的にスクラムし（①）、それにより原子炉内の冷却材の気泡（ボイド）が潰れ、炉圧が低下しているが、MSIVが閉止したため炉圧が上昇しはじめた（②）。そして炉圧が規定値7.13MPaに達したため、14時52分¹⁶²、ICが自動起動し（③）、そのため炉圧が降下しはじめた。しかしその約11分後の15時03分、降下していた炉圧が突然V字回復している（④）。東電はその理由を、運転員がICの3A弁と3B弁を中央操作室（中央制御室）から手動操作で閉じてICを停止させたためであるとしている。前述したように、特にスクラム直後は大きな崩壊熱により蒸気が大量に発生しているので、ICが停止すれば原子炉圧力は当然急上昇に転じる。したがって、④はICを手動停止したため、とする東電の説明それ自体に特に問題はない。問題は、自動起動したICがなぜ11分後に手動停止されたかである。

14時52分から15時03分までのわずか11分間のIC作動で、炉圧は約6.8MPaから一気に約4.5MPaまで落ちている。果たしてこれは正常な圧力降下なのか。IC系配管または他の配管が、
