主要施設、設備の被害状況に関する検証結果報告

第2 1号機の主要施設・設備の被害状況に関する検討^{*1}

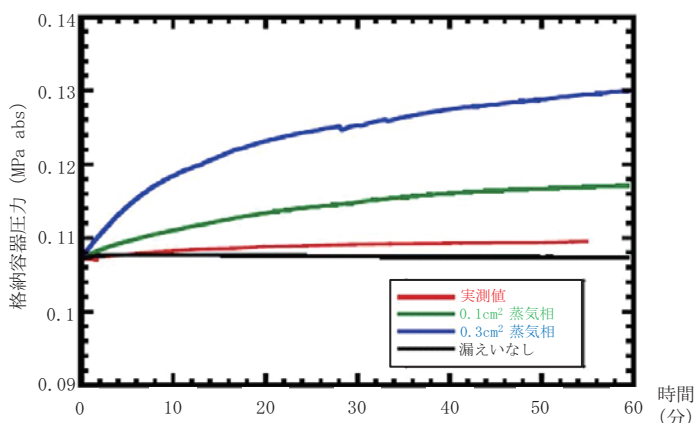
図表1 漏えい面積 0.3 cm^2 、 0.1 cm^2 の格納容器圧力の変化（蒸気相漏えいの場合）

この点、まず、JNES が平成 24 年 2 月 1 日に報告した「福島第一原子力発電所 1 号機冷却材微小漏えい時の格納容器圧力・温度の挙動について」によると、MELCOR 解析を用いて、圧力容器から格納容器への漏えい面積を 0.3 cm^2 、 0.1 cm^2 と仮定した D/W 圧力の解析を実施した結果、実測の D/W 圧力の変化に対し、蒸気相漏えいの場合にはそれぞれ約 9.7 倍、約 4.2 倍の圧力上昇を示した（図表 1 参照）。

すなわち、圧力容器から格納容器への漏えい面積を 0.3 cm²、0.1 cm²と仮定すると、D/W 圧力の実測値を整合的に再現するには至らなかった。

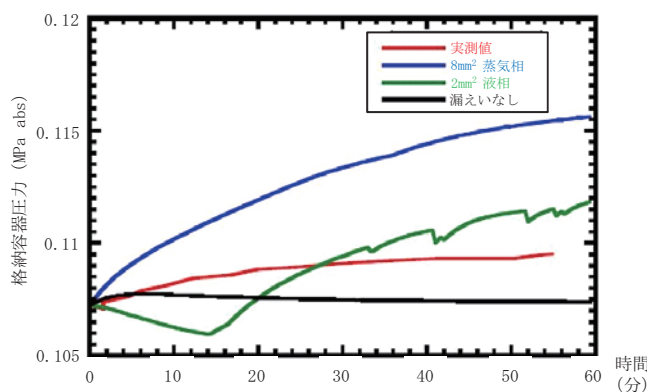
図表3 0.23m³/h相当の冷却材漏えいが生じた場合の格納容器圧力の変化

さらに、上記報告によれば、福島第一原子力発電所原子炉施設保安規定（以下「保安規定」という。）第 31 条で定める運転上許容された「不明確な箇所からの漏えい率」の上限である漏えい率 0.23 m³/h 相当の冷却材漏えいとなる漏えい面積^{*18}を仮定した D/W 圧力の解析を実施した。その結果、実測の D/W 圧力の変化に対し、蒸気相漏えいの場合には約 3.6 倍の圧力上昇を示し、液相漏えいの場合には約 1.9 倍の圧力上昇を示した（図表 3 参照）。

すなわち、この場合も、D/W 圧力の変化が実測値よりも大きくなったことから、地震発生後、津波到達までの間、保安規定で運転上の制限とされる漏えい率 0.23 m³/h 相当以上の漏えいが発生していた可能性は低いと考えら

れる。

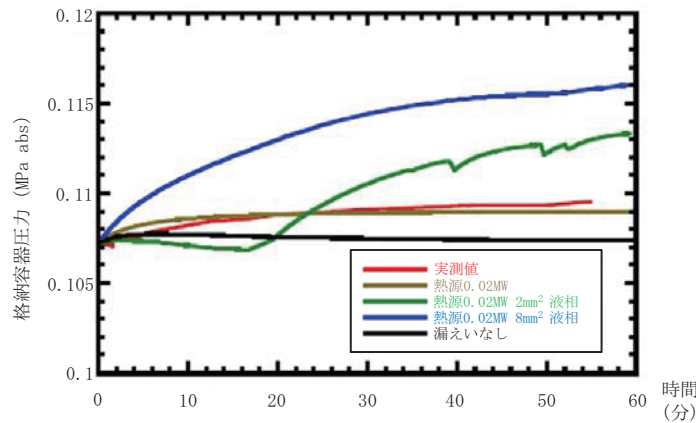
図表4 ドライウェルクーラー停止を模擬した場合の格納容器圧力の変化

また、上記報告によれば、ドライウェルクーラーが停止したことによる圧力容器からの放熱を再現するため、D/W 内に熱源を設定して漏えい率 0.23 m³/h 相当の冷却材漏えいとなる漏えい面積を仮定した D/W 圧力の解析を実施した。その結果、実測の D/W 圧力の変化に対し、蒸気相漏えいの場合には約 3.6 倍の圧力上昇を示し、液相漏えいの場合には約 2.2 倍の圧力上昇を示した（図表 4 参照）。

すなわち、この場合も、D/W 圧力の変化は実測値よりも大きくなったことから、地震発生後、津波到達までの間、保安規定で運転上の制限とされる漏えい率 0.23 m³/h 相当以上の漏えいが発生していた可能性は低いと考えられる。

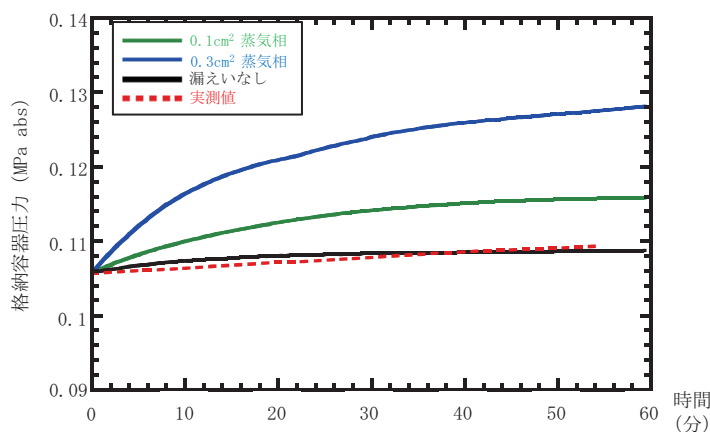
図表19 漏えい面積0.3cm²、0.1cm²の格納容器圧力の変化(蒸気相漏えいの場合)

容器から格納容器内へ微小漏えいが生じた可能性について、1号機と同様の方法^{*132}で、MELCOR解析により評価を実施した。これによると、压力容器から格納容器への漏えい面積を0.3 cm²、0.1 cm²と仮定したD/W圧力の解析を実施した結果、実測のD/W圧力の変化に対し、蒸気相漏えいの場合にはそれぞれ約6.1倍、約2.8倍の圧力上昇を示した。これに対し、压力容器から格納容器への漏えいを仮定しない場合のD/W圧力の解析値は、実測のD/W圧力の変化と比較的よく近似していた(図表19参照)。

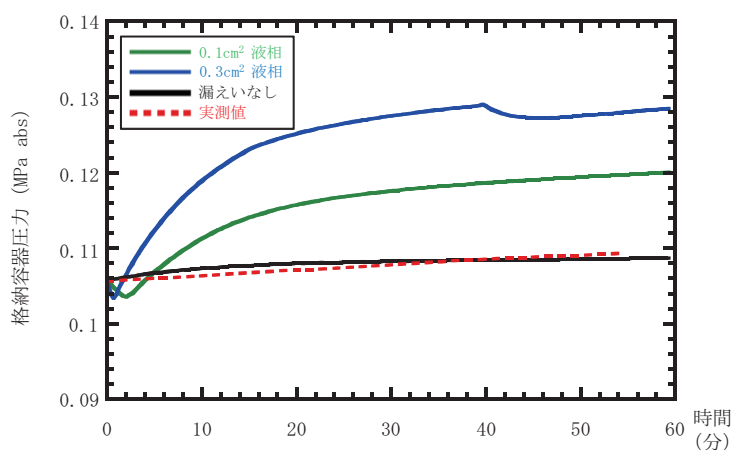
図表20 漏えい面積0.3cm²、0.1cm²の格納容器圧力の変化(液相漏えいの場合)

また、上記評価において、液相漏えいの場合について、压力容器から格納容器への漏えい面積を0.3 cm²、0.1 cm²と仮定したD/W圧力の解析を実施した結果、実測のD/W圧力の変化に対し、それぞれ約6.3倍、約3.9倍の圧力上昇を示した。これに対し、压力容器から格納容器への漏えいを仮定しない場合のD/W圧力の解析値は、実測のD/W圧力の変化と比較的よく近似していた(図表20参照)。

すなわち、圧力容器から格納容器への漏えい面積を 0.3 cm^2 、 0.1 cm^2 と仮定した場合には D/W 圧力の実測値を整合的に再現するには至らなかったのに対し、漏えいを仮定しない場合には D/W 圧力の実測値と比較的よく近似していた。

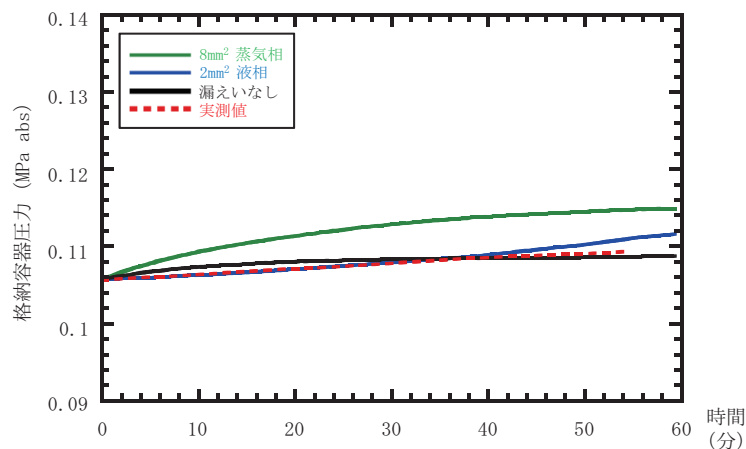
図表21 0.23m³/h相当の冷却材漏えいが生じた場合の格納容器圧力の変化

さらに、上記評価において、保安規定第 31 条で定める運転上許容された「不明確な箇所からの漏えい率」の上限である漏えい率 $0.23 \text{ m}^3/\text{h}$ 相当の冷却材漏えいとなる漏えい面積^{*133}を仮定した D/W 圧力の解析を実施した。その結果、実測の D/W 圧力の変化に対し、蒸気相漏えいの場合には約 2.5 倍、液相漏えいの場合には約 1.5 倍の圧力上昇を示した。これに対し、圧力容器から格納容器への漏えいを仮定しない場合の D/W 圧力の解析値は、実測の D/W 圧力の変化と比較的よく近似していた（図表 21 参照）。

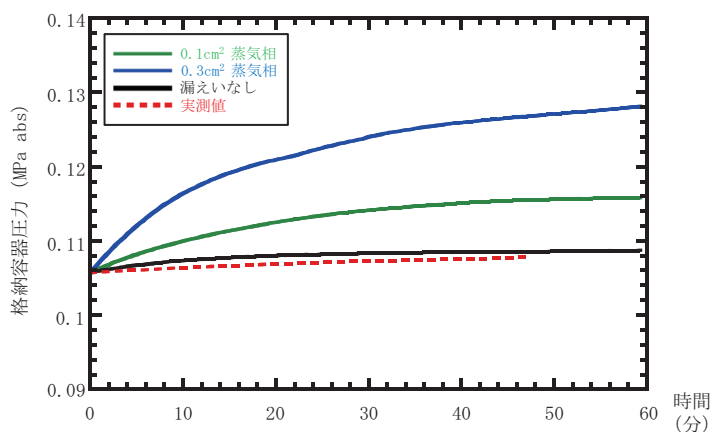
図表65 漏えい面積0.3cm²、0.1cm²の格納容器圧力の変化(蒸気相漏えいの場合)

- ③ さらに、JNES は、当委員会の依頼に基づき、地震発生後、3 号機の圧力容器から格納容器内へ微小漏えいが生じた可能性について、1 号機と同様の方法^{*318}で、MELCOR 解析により評価を実施した。これによると、圧力容器から格納容器への漏えい面積を 0.3 cm²、0.1 cm²と仮定した D/W 圧力の解析を実施した結果、実測の D/W 圧力の変化に対し、蒸気相漏えいの場合にはそれぞれ約 9.0 倍、約 4.2 倍の圧力上昇を示した。これに対し、圧力容器から格納容器への漏えいを仮定しない場合の D/W 圧力の解析値は、実測の D/W 圧力の変化と比較的よく近似していた（図表 65 参照）。

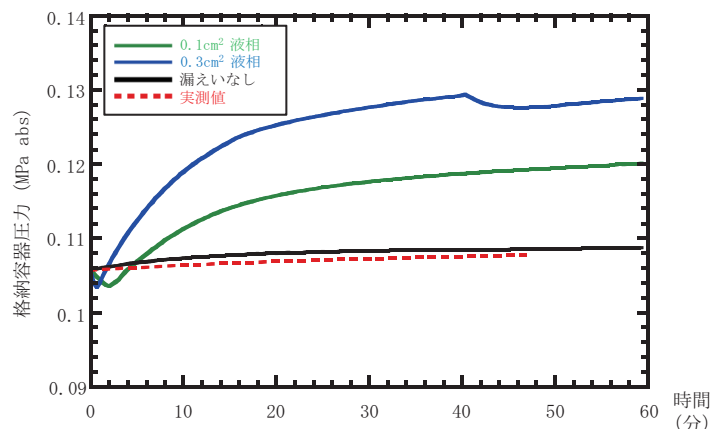
図表66 漏えい面積 0.3 cm^2 、 0.1 cm^2 の格納容器圧力の変化（液相漏えいの場合）

また、上記評価において、液相漏えいの場合について、压力容器から格納容器への漏えい面積を 0.3 cm^2 、 0.1 cm^2 と仮定した D/W 圧力の解析を実施した結果、実測の D/W 圧力の変化に対し、それぞれ約 9.4 倍、約 5.8 倍の圧力上昇を示した。これに対し、压力容器から格納容器への漏えいを仮定しない場合の D/W 圧力の解析値は、実測の D/W 圧力の変化と比較的よく近似していた（図表 66 参照）。

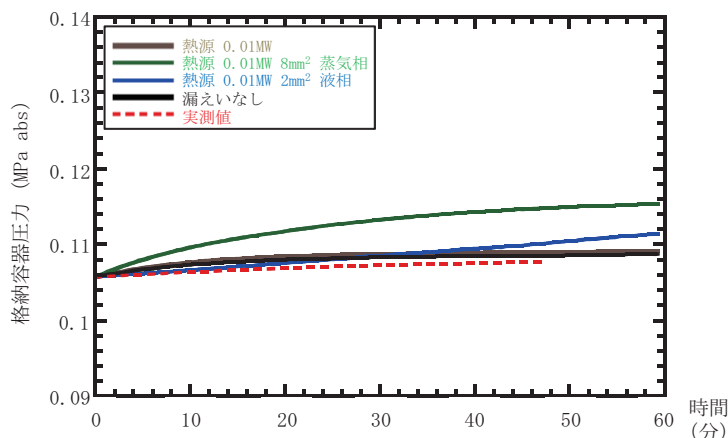
図表68 ドライウェルクーラー停止を模擬した場合の格納容器圧力の変化

また、上記評価において、ドライウェルクーラーが停止したことによる圧力容器からの放熱を再現するため、D/W 内に熱源を設定して漏えい率 0.23 m³/h 相当の冷却材漏えいとなる漏えい面積を仮定した D/W 圧力の解析を実施した。その結果、実測の D/W 圧力の変化に対し、蒸気相漏えいの場合には約 3.9 倍、液相漏えいの場合には約 2.2 倍の圧力上昇を示した。これに対し、圧力容器から格納容器への漏えいを仮定しない場合の D/W 圧力の解析値は、実測の D/W 圧力の変化と比較的よく近似していた（図表 68 参照）。

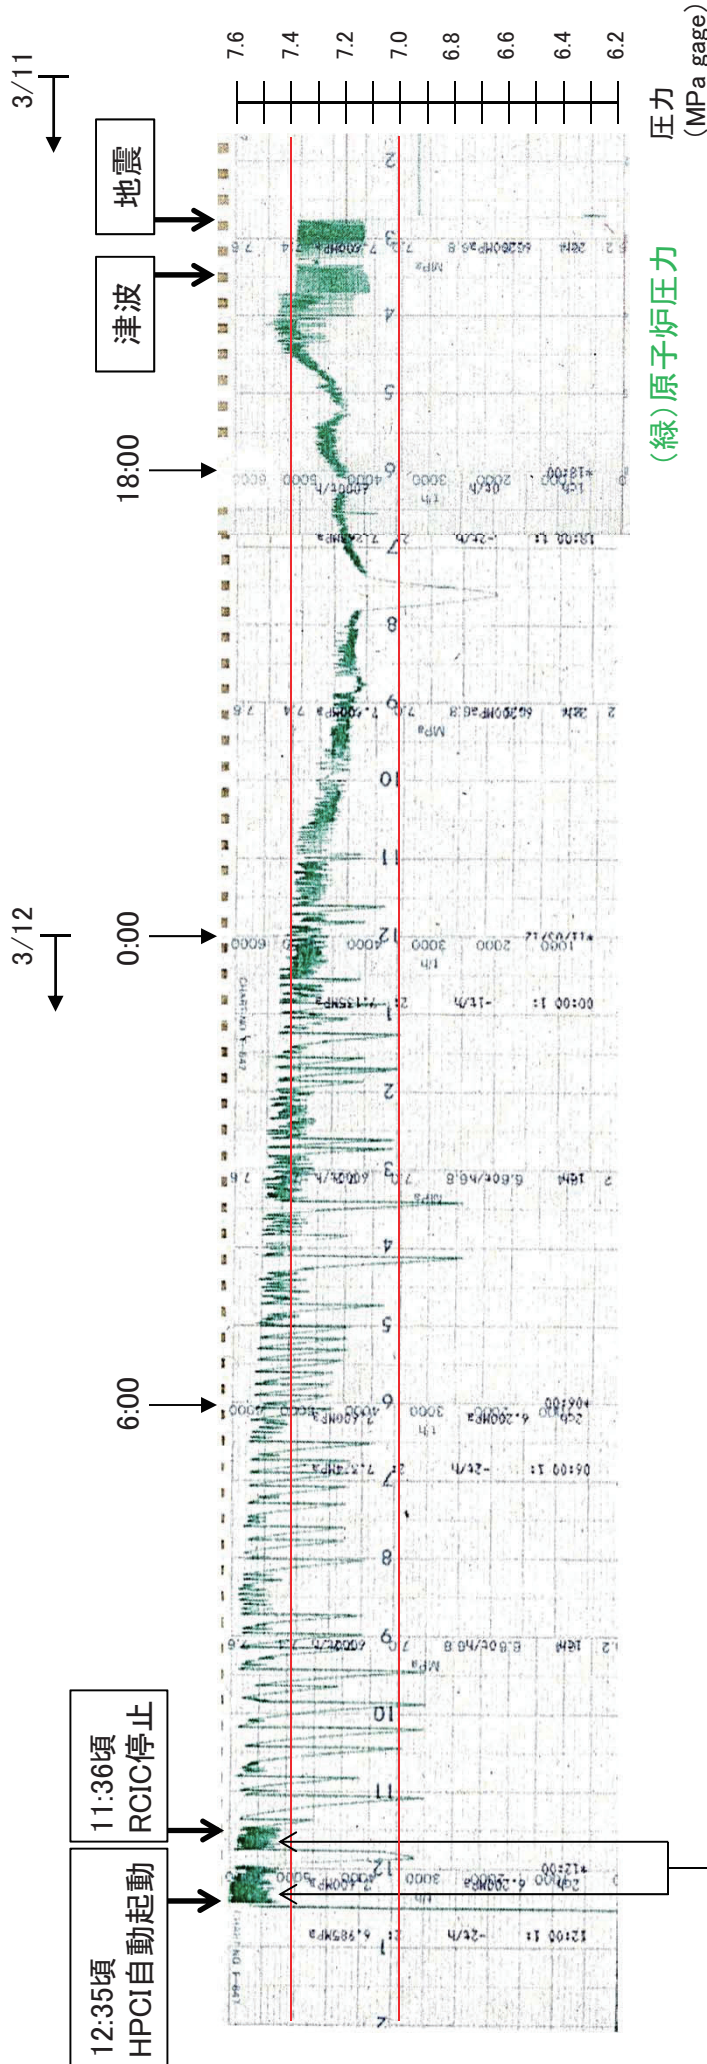
3号機 原子炉圧力

SR弁の逃し弁機能の復帰値に至る前に原子炉圧力が上昇

逃し弁機能動作によるSR弁開閉の影響と考えられる原子炉圧力の昇降(7.4MPa gage前後を示すと、大きく谷型に7.0MPa gage前後まで降下してから再度上昇を示す部分)が約65回認められる。

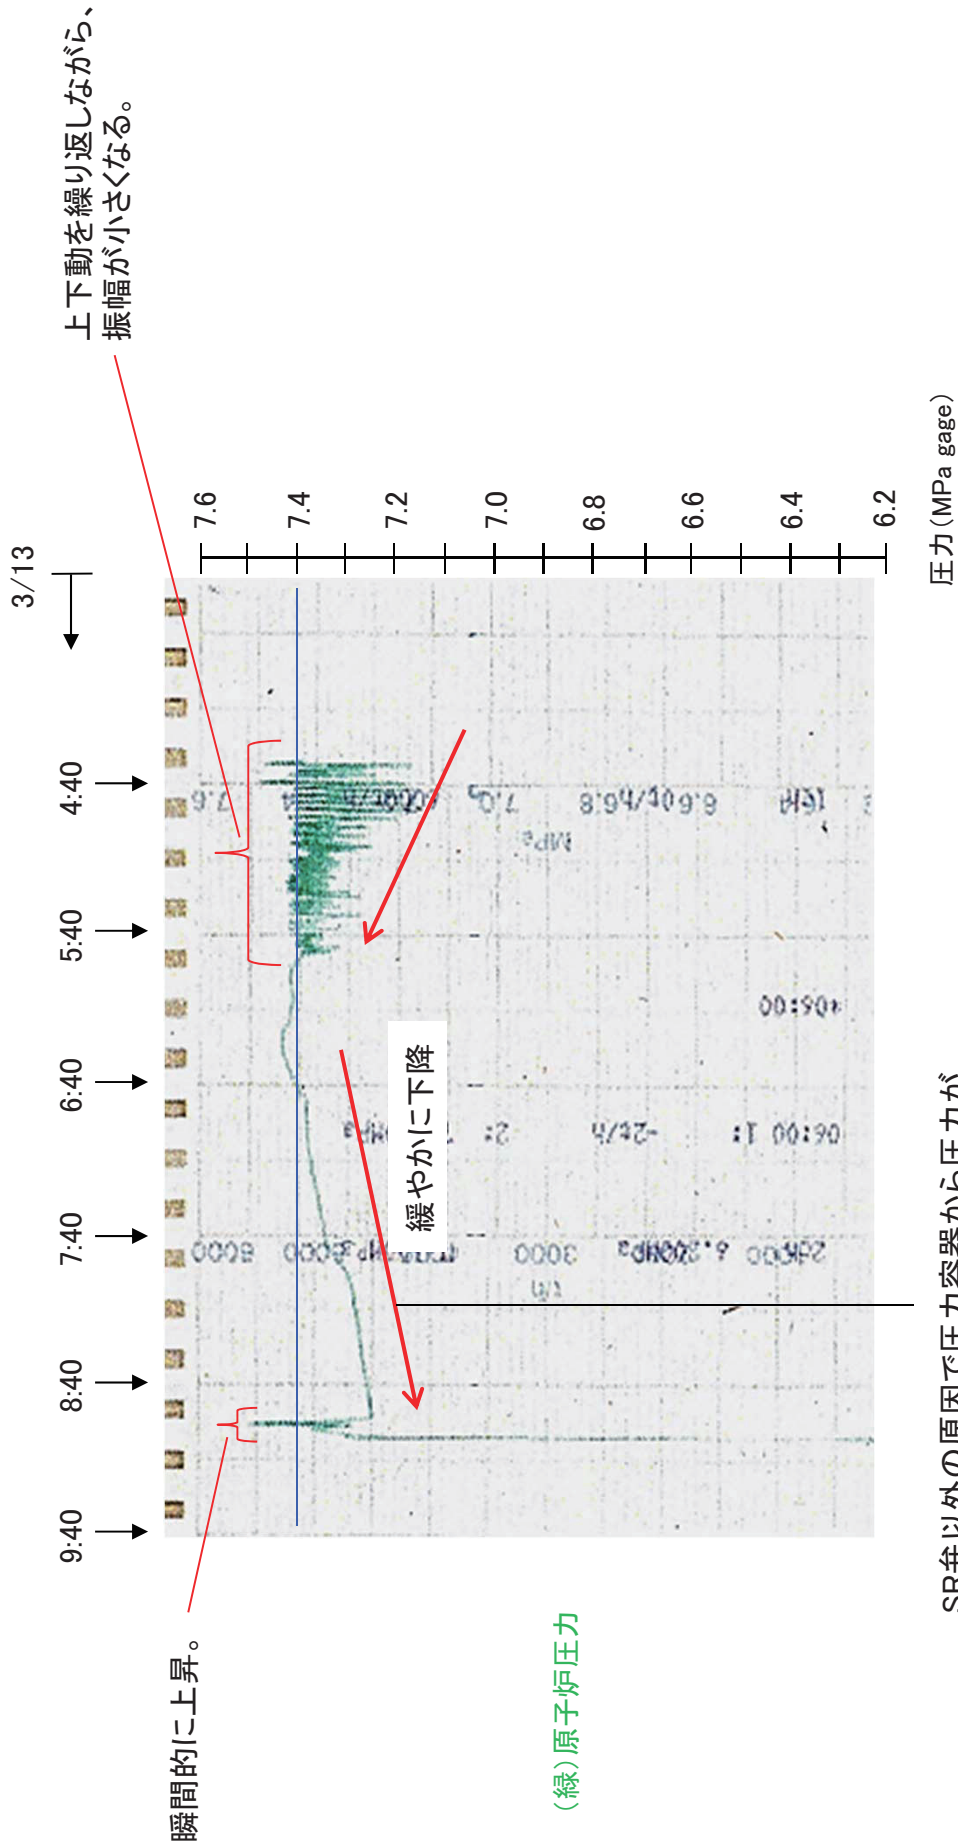
3号機 原子炉圧力

SR弁以外の原因で压力容器から圧力が抜ける箇所が生じた可能性が高い。
