原子炉圧力計の誤差

1号機R/B5階の損傷状況

3号機R/Bの損傷状況

4号機R/Bの損傷状況

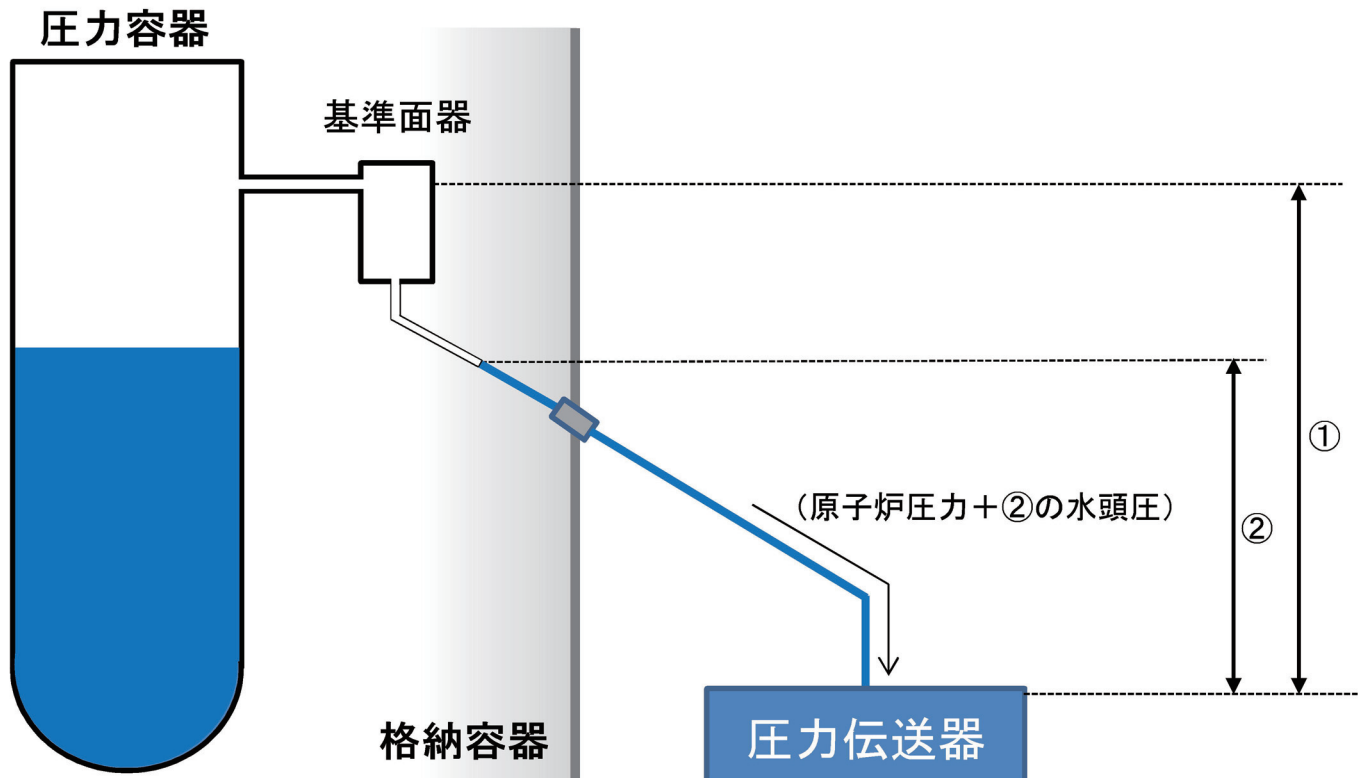
基準面器又は基準面器側配管内の水位が低下した場合

$$(\text{原子炉圧力} + \text{②の水頭圧}) - \text{①} = \text{指示値} < \text{原子炉圧力}$$

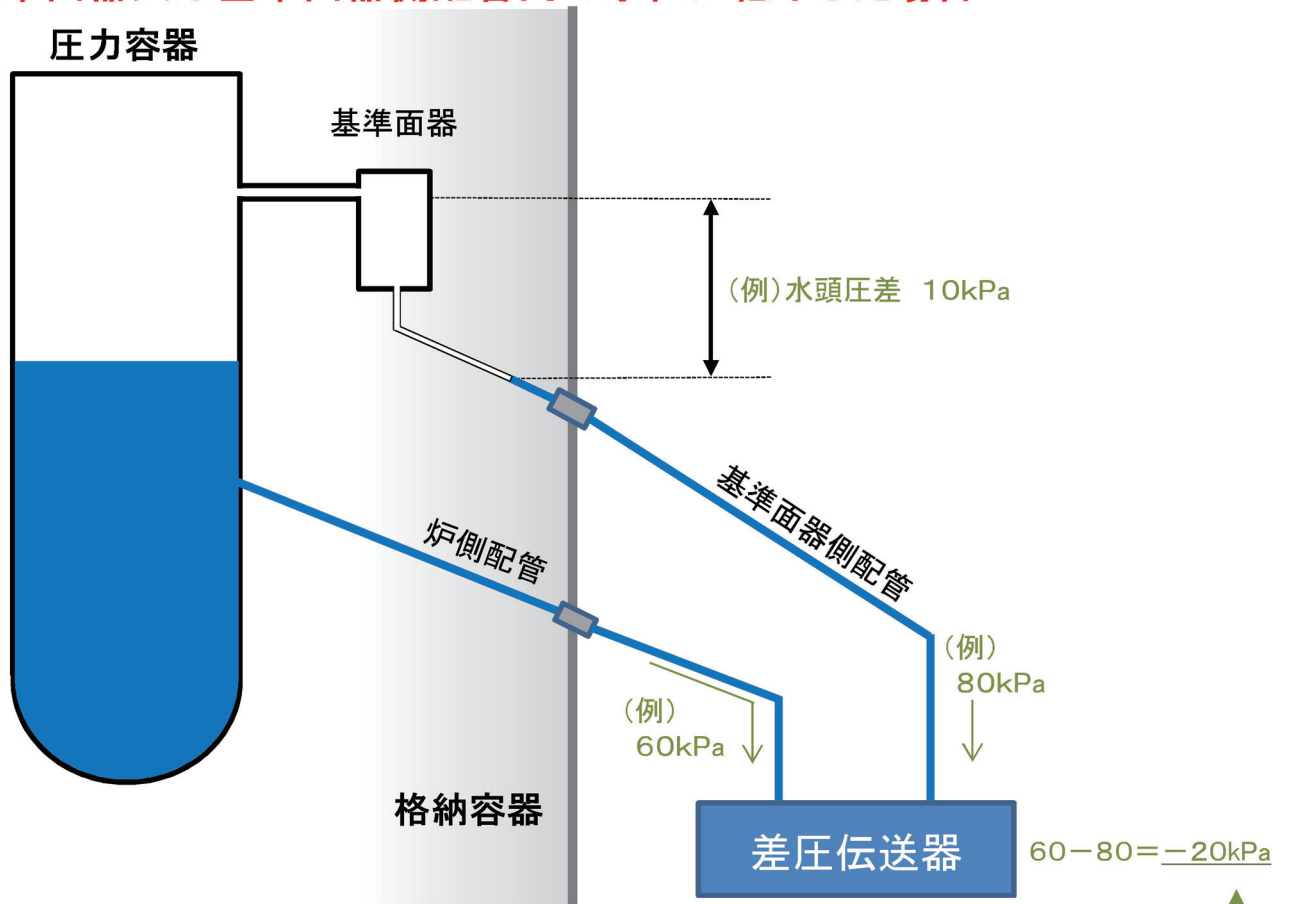
①基準面器又は基準面器側配管内の水位が低下した場合

炉側配管圧力と基準面器側配管圧力との差圧を水位に変換

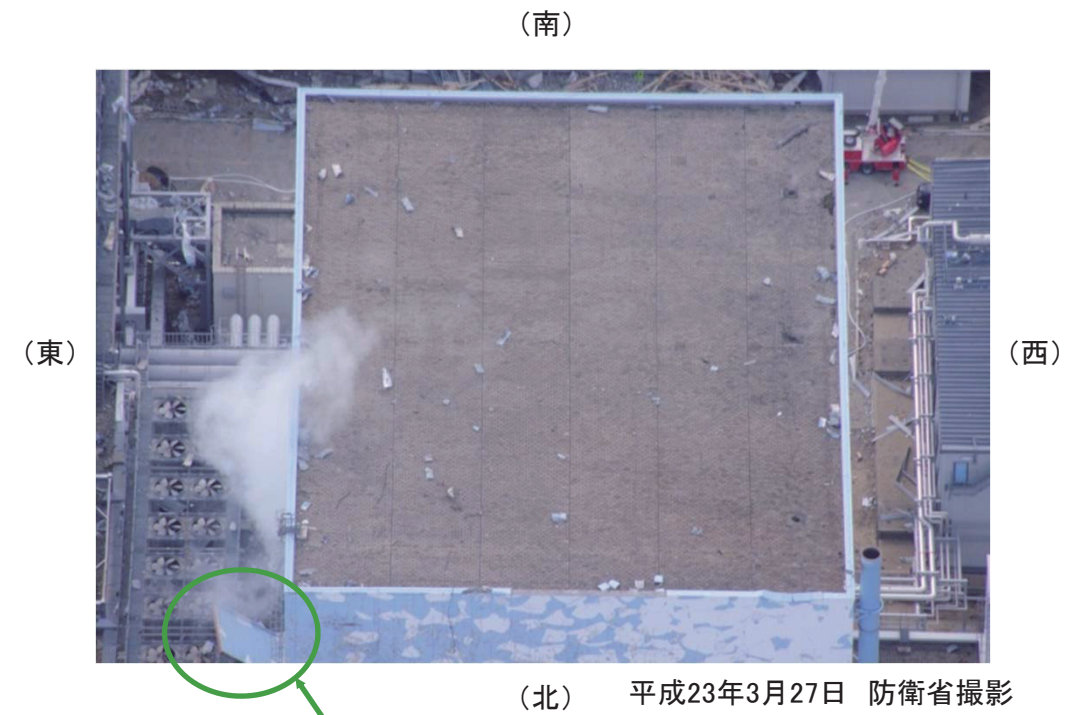
ブローアウトパネルが脱落

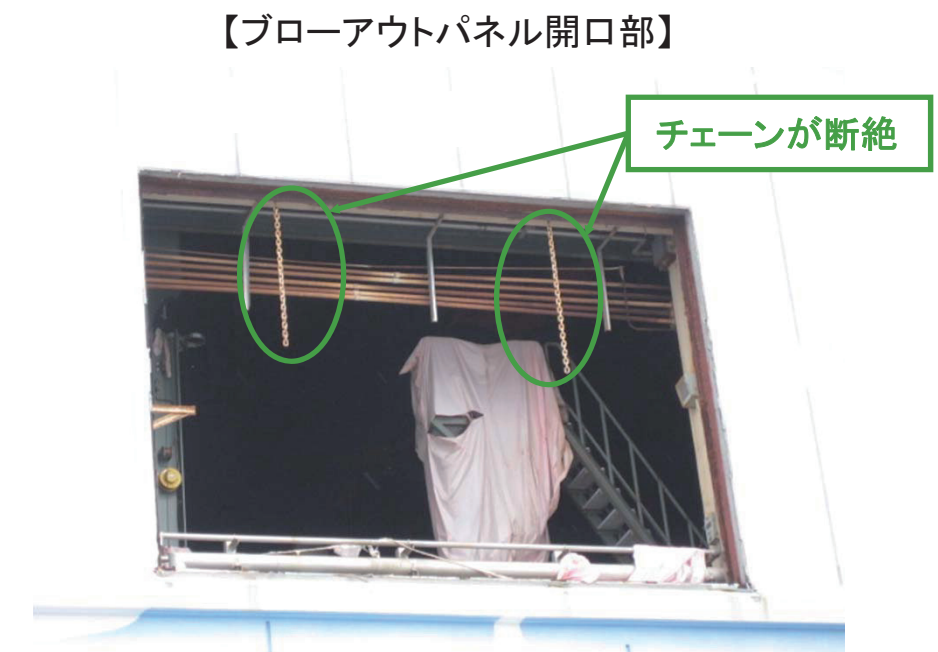
【ブローアウトパネル開口部】

チェーンが断絶

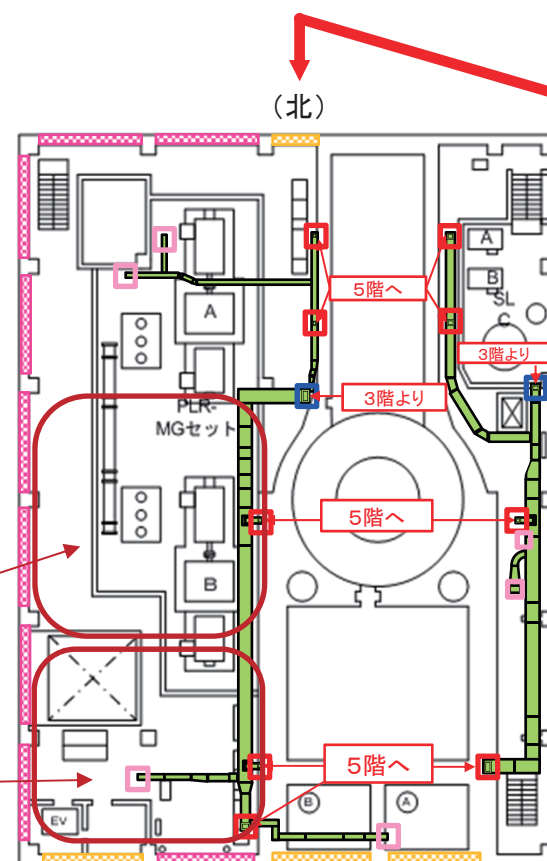
【4階】

5階フロア床の損傷が大きい箇所の直下付近の床面が下方に変形し、排気ダクトの残がいと推定されるがれきが多数存在

排気ダクトが粉碎されて原形をとどめておらず、4階床が爆発の影響で3階方向へ沈下

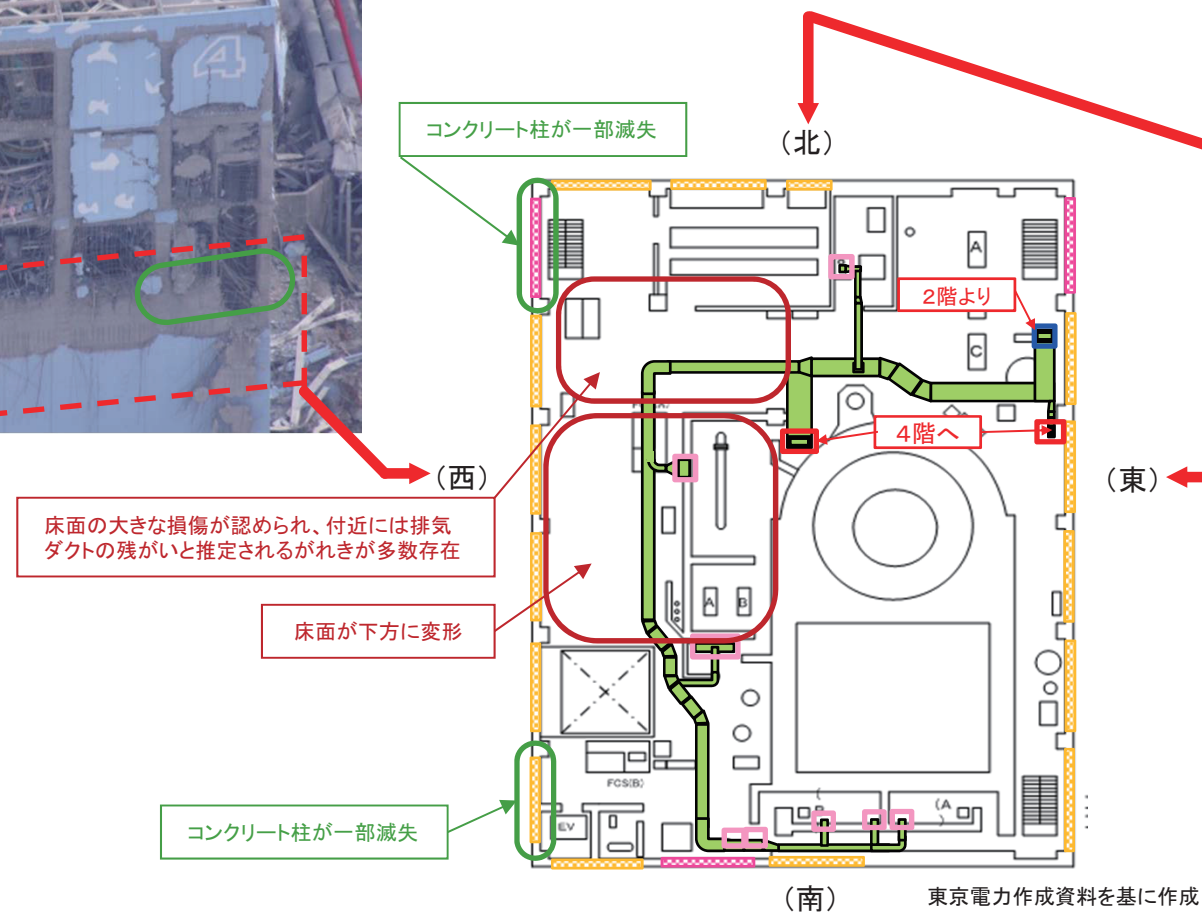
【3階】

床面の大きな損傷が認められ、付近には排気ダクトの残がいと推定されるがれきが多数存在

床面が下方に変形

コンクリート柱が一部減失

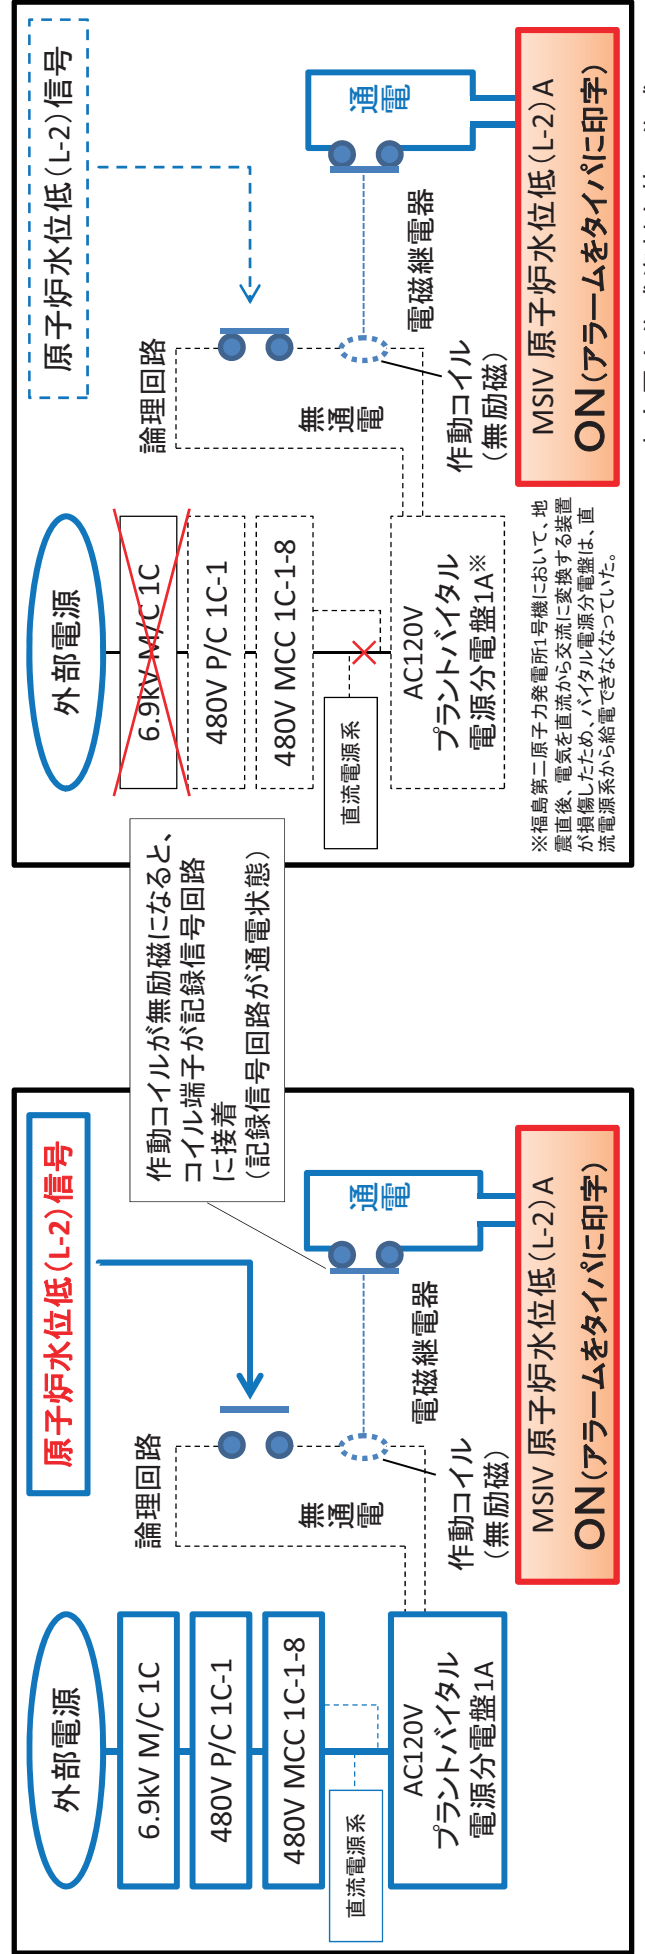
福島第二原子力発電所1号機 「MSIV 原子炉水位低(L-2)」記録の発生メカニズム

作動コイルが励磁されている場合、コイル端子は記録信号回路に未接着
(記録信号回路は無通電状態)

※福島第二原子力発電所1号機において、地震直後、電気を直流から交流に変換する装置が損傷したため、バイタル電源分電盤は、直流電源系から給電できなくなっていました。
