## 2号機津波到達後の RHR 系統の状況について

## 1. 現象の概要と検討課題

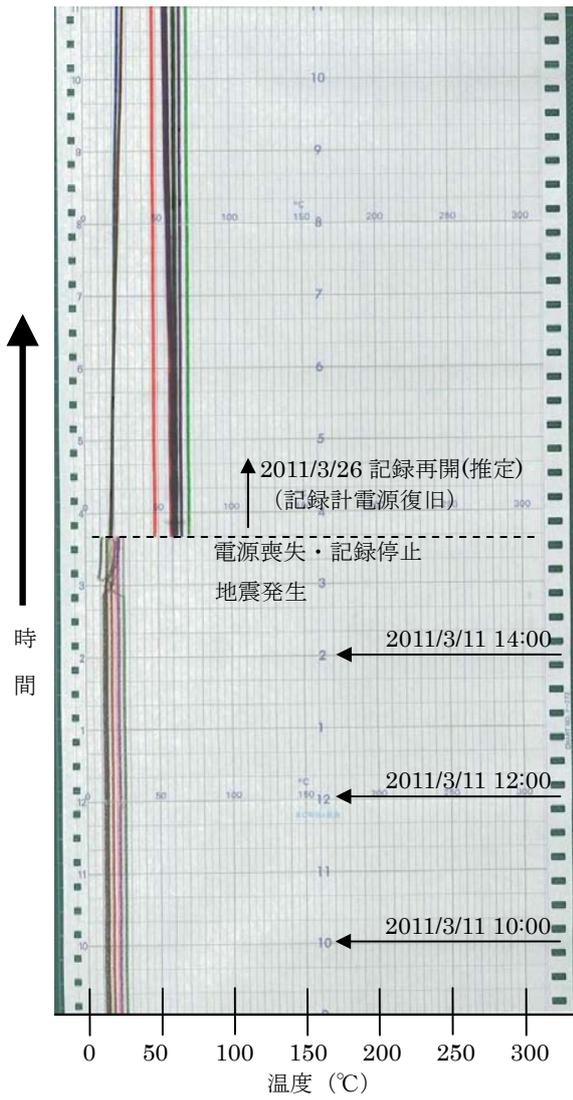
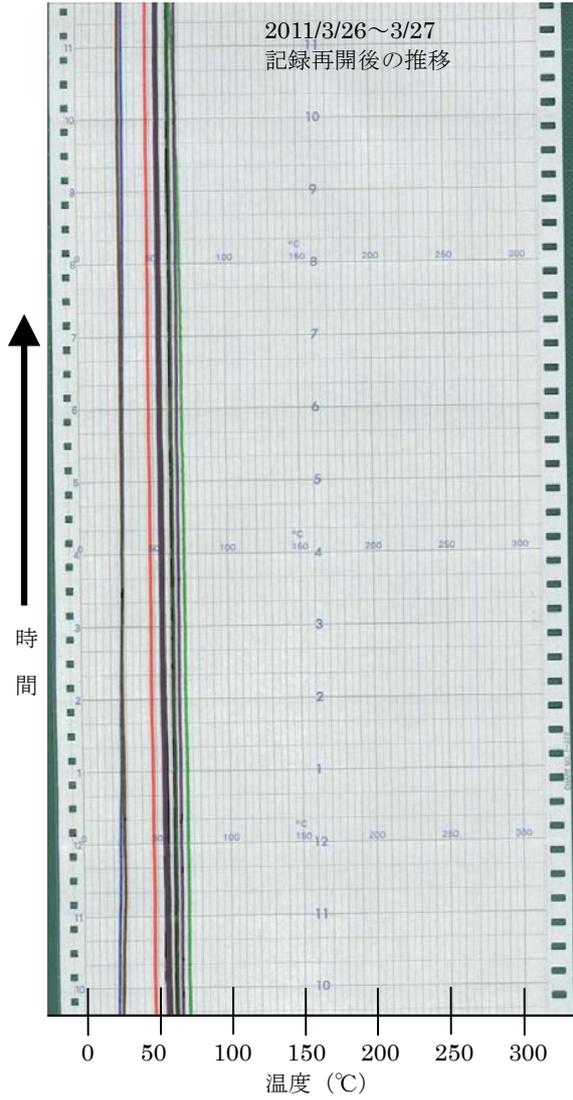
図1 RHR・燃料プール温度記録計用紙 (チャート)

図1によると、3月11日の津波に伴う全電源喪失前においては、各温度とも10℃～30℃を示しているが、3月26日の記録計復旧時の指示値は、RHR 熱交換器(A/B) 出口復水温度は20～30℃程度であるが、これ以外は50℃～70℃程度と高い。

図 1 によると、3 月 11 日の津波に伴う全電源喪失前においては、各温度とも 10°C ~ 30°C を示しているが、3 月 26 日の記録計復旧時の指示値 (推定) は、RHR 熱交換器 (A/B) 出口復水温度は 20 ~ 30°C 程度であるが、これ以外は 50°C ~ 70°C 程度と高い。また、燃料プール温度は 70°C で一定となっているが、3 月 27 日から減少に転じている。得られた測定データの特徴を表 1 にまとめる。ここで、ペンレコーダーのラインと温度計の識別が困難なものもあり、3 つのグループに分けて整理する。

一方、RHR関連の温度計指示値について、温度が50°C～70°C程度と高くなっているのは、定性的ではあるものの、以下の点から、格納容器から原子炉建屋内へ漏えいする蒸気によって建屋内の雰囲気温度が上昇したためと推定される。

- ・ 津波到達後、系統内の水の循環による熱交換器を介した崩壊熱の熱除去は生じていないこと
- ・ FPC関連温度も同様に高い値を示していること
- ・ 消防車からの注水により原子炉は冷却されていたものの、蒸気の発生は継続しており、また、露出した燃料が一部にあって、格納容器からの漏えいや熱伝達や等により、原子炉建屋内が高温となっていた可能性があること
- ・ 2号機は原子炉建屋の爆発がなく建屋内が換気される状態ではなかったため、3月

26日の時点においても高温多湿状態であったとしてもおかしくはないこと

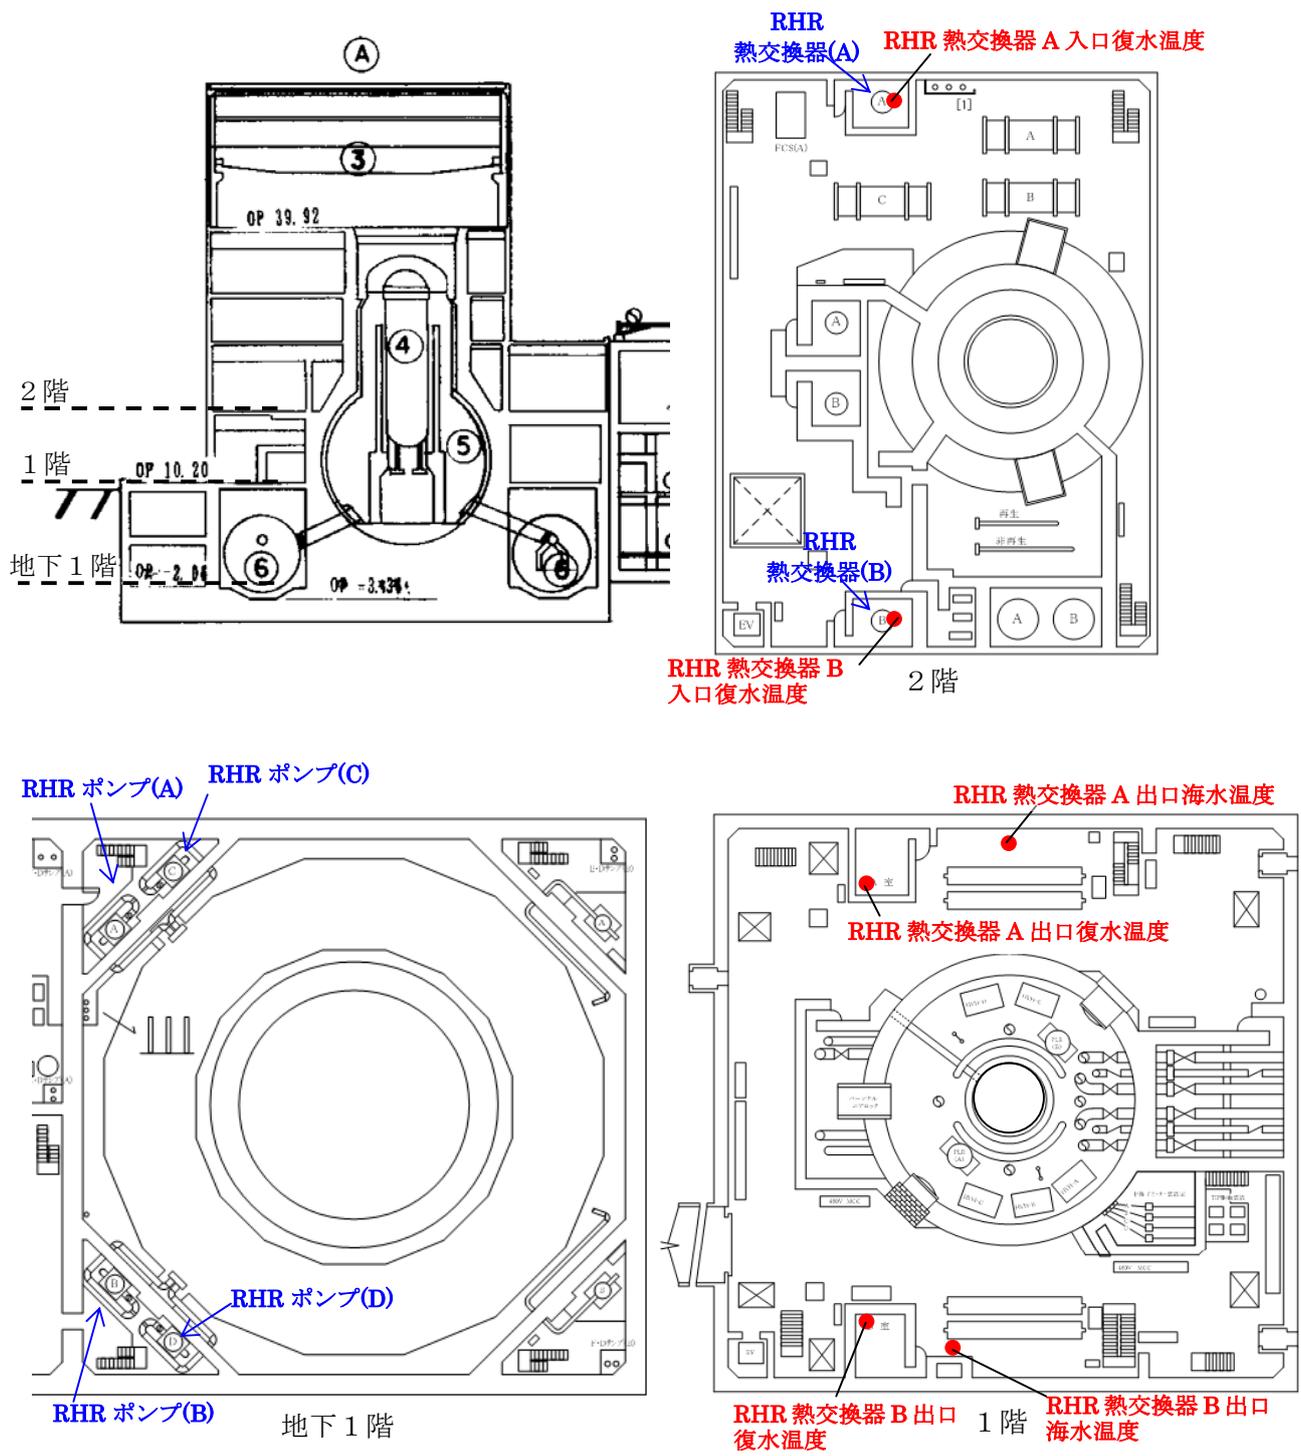
図2 RHR 関連温度計設置場所

グループ	温度計	設置場所	特徴
1	RHR 熱交換器 A 出口復水温度	R/B 1 階北側 RHR 熱交換器 A 室	20°C ~ 30°C を推移
	RHR 熱交換器 B 出口復水温度	R/B 1 階南側 RHR 熱交換器 B 室	
2	RHR 熱交換器 A 入口復水温度	R/B2 階 RHR 熱交換器 A 室	50°C ~ 70°C を推移
	RHR 熱交換器 B 入口復水温度	R/B2 階 RHR 熱交換器 B 室	
	RHR 熱交換器 A 出口海水温度	R/B 1 階北側	
	RHR 熱交換器 B 出口海水温度	R/B 1 階南側	
	FPC 熱交換器 A 出口復水温度	R/B3 階 FPC 熱交換器室	
	FPC 熱交換器 B 出口復水温度	R/B3 階 FPC 熱交換器室	
	FPC ポンプ吸込温度	R/B3 階 FPC 熱交換器室	
3	燃料プール温度	燃料プール	70°C 一定で推移した後、減少傾向

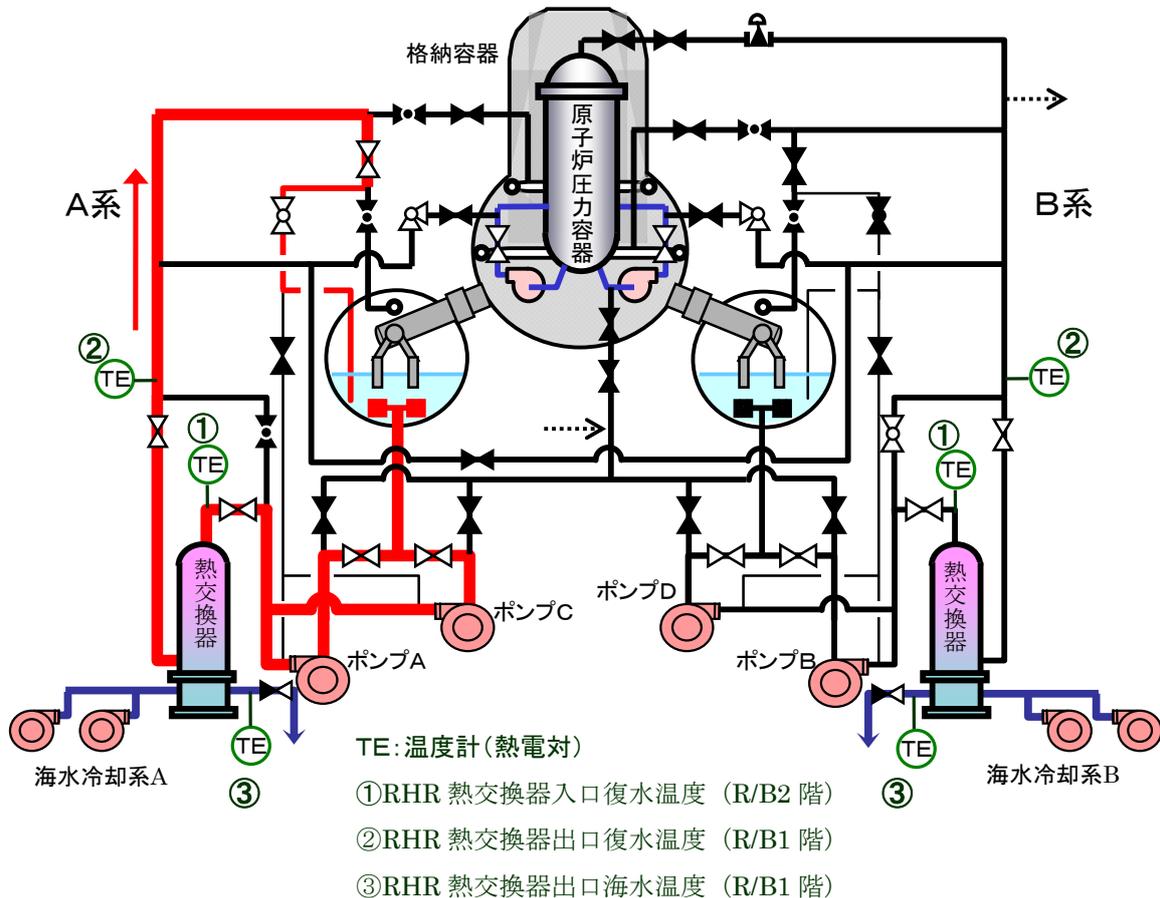
図4 RHR 系統概略図 (圧力抑制室プール冷却モード (A系運転))

3月11日の地震スクラム後、RCIC や主蒸気逃がし安全弁の排気による圧力抑制室温度の上昇を抑制するために、15時04分から15時07分の間 RHR ポンプ(A)、(C) を起動し、RHR 熱交換器を介して圧力抑制室プール水の循環冷却運転を行っている。図3にこのときの RHR 系統の運転状態の概略図を示す

プロセス計算機に記録されたデータによると、その後、残留熱除去系海水ポンプ(A)及び(C)の遮断器が15時36分58秒にoffとなっている。また、15時37分40秒に非常用ディーゼル発電機(A)の遮断器がoffに、15時37分42秒に当該のディーゼル発電機から受電していた非常用電源盤(2C)が電圧を喪失している。これに伴い、RHR ポンプ(A)及び(C)の遮断器も15時37分43秒にoffとなっている。これらは津波到達により海側から順に機能喪失していったものと考えられている。(添付資料地震津波-1 参照)

さらに、津波後に RHR 系統のライン構成を通常に戻したとの記録がある。以上より、津波到達後、系統内の水の循環による熱交換器を介した崩壊熱の熱除去は生じていないと考えられる。

系統構成が確立していて、機能喪失後も、それがなんらかの理由で放置されている場合、異常時には、特に定圧系統については、リークパスとなる可能性があることから、機能喪失時にその系統を隔離する必要があるかを検討することが必要。

一方で、完全に系統構成の手段を失った場合に、このような格納容器と接続されている系統を何らかの方法により利用して、格納容器を冷却することが出来る可能性があるため、今後検討していく。

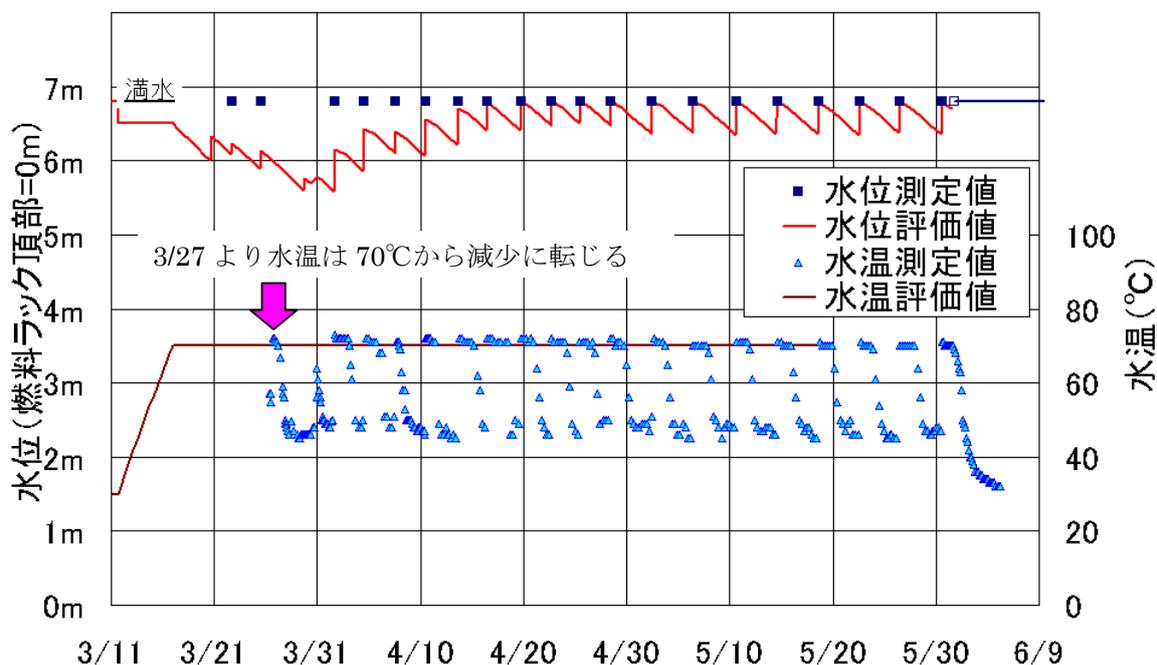
図4 2号機SFPの水位・水温の推移

燃料プール温度について、70°C一定で推移した後3月27日から減少に転じており、図4に示すとおり、熱電対の記録計入力端子から電圧信号を直接測定することで求めた温度測定値の推移と整合している。これは、燃料プールの水位低下により温度計が水から露出し、露出後は水温ではなく雰囲気温度を示すためである。よって、記録計の再開が3月26日の電源復旧のタイミングであるとする推定は、別途測定されたデータとも整合していることが確認された。
