福島第一原子力発電所 1～3 号機の
炉心・格納容器の状態の推定
と未解明問題に関する検討
第 1 回進捗報告

平成 25 年 12 月 13 日

東京電力株式会社

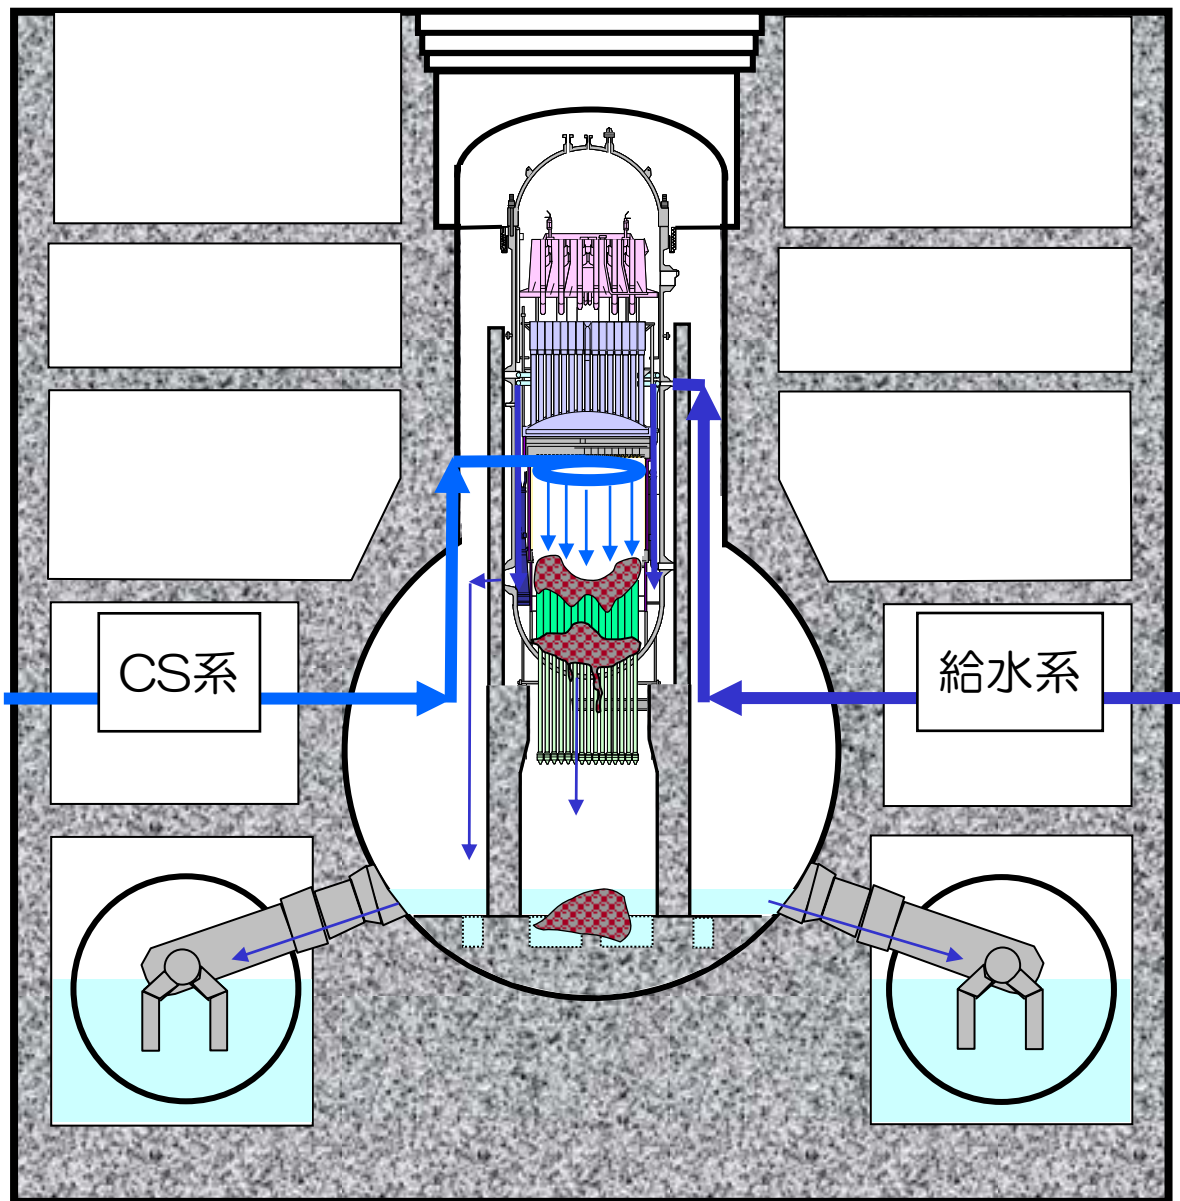
図 1-2 2号機の炉心・格納容器の状況推定図

(注) 平成 23 年 11 月 30 日版の状況推定図では、炉心部・圧力容器下部ならびにペDESTAL部に存在する燃料の割合は不明であるとしていたが、格納容器の落下デブリの大きさが小さく、圧力容器の破損が無いとの誤解を招く恐れがあったことから、落下デブリを大きくし、図を修正した。なお、ここで示した図はイメージであり、燃料デブリの大きさ等について定量的な実態を表すものではない。

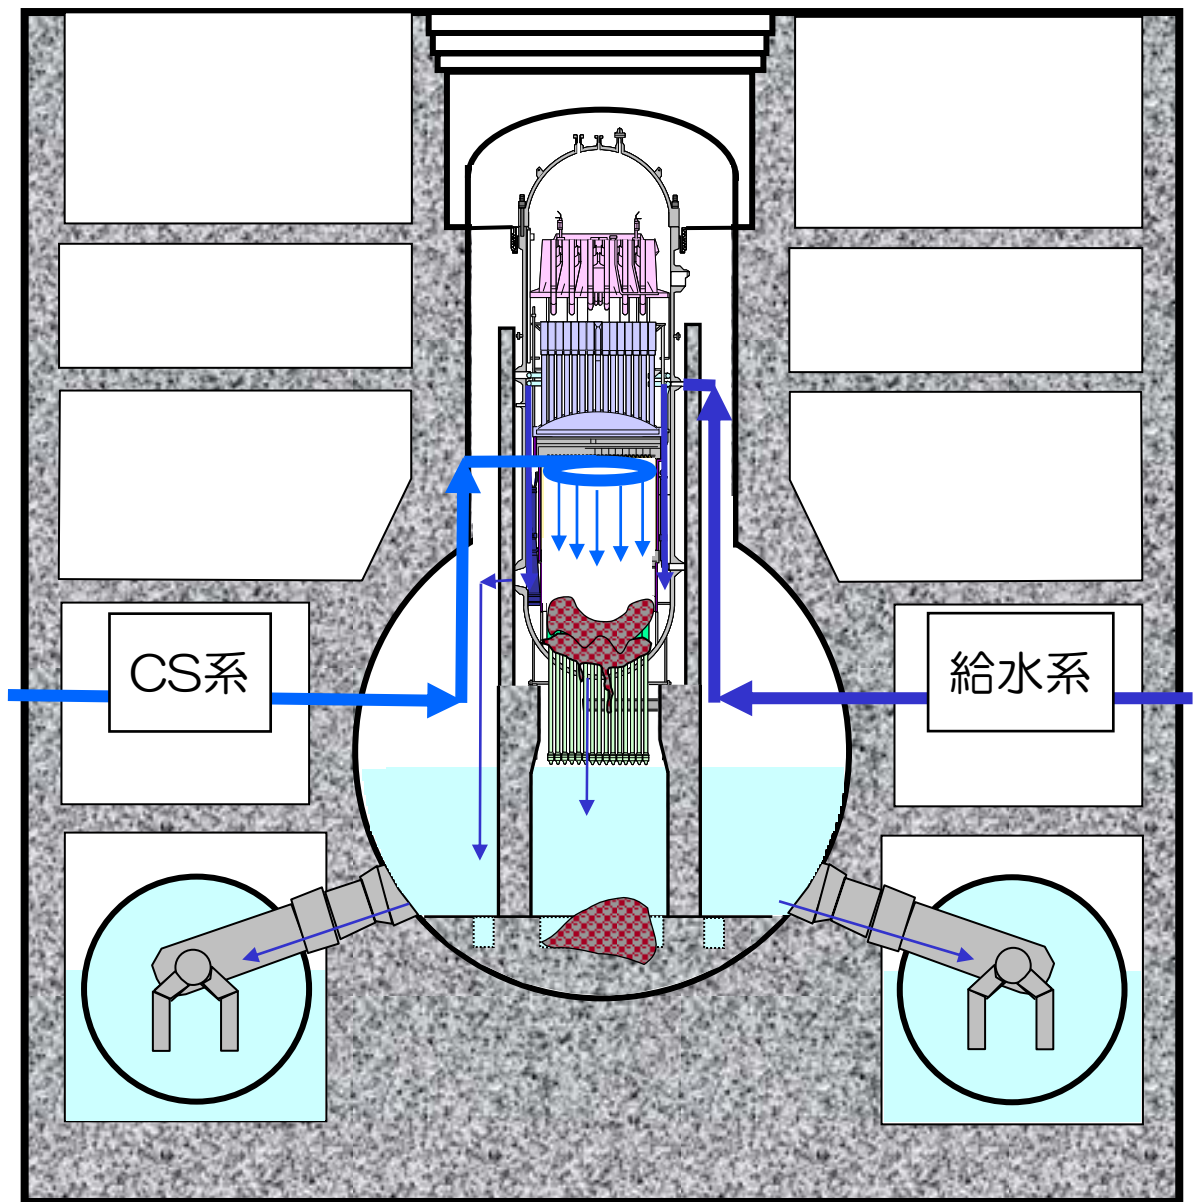
図 1-3 3号機の炉心・格納容器の状況推定図

(注) 平成 23 年 11 月 30 日版の状況推定図では、炉心部・圧力容器下部ならびにペDESTAL部に存在する燃料の割合は不明であるとしていたが、運転員による HPCI 手動停止以前に十分な原子炉注水が出来ない状態になっていたことが判明したため、事故進展が以前の推定よりも早まっていると推測されるため、従来の予測よりもより多くの燃料が格納容器内に落下しているとした。なお、ここで示した図はイメージであり、燃料デブリの大きさ等について定量的な実態を表すものではない。

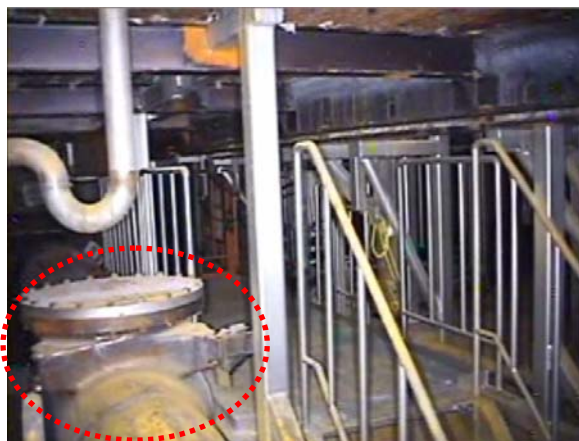
図 2-3 1号機トールス室内 **S/C** 真空破壊弁のカメラ映像（抜粋）

S/Cの液相漏えい箇所については特定されていないが、カメラ映像によると、**S/C**の真空破壊弁（8個あるうちの1個）のフランジからの漏水はないことが確認された（図2-3）。

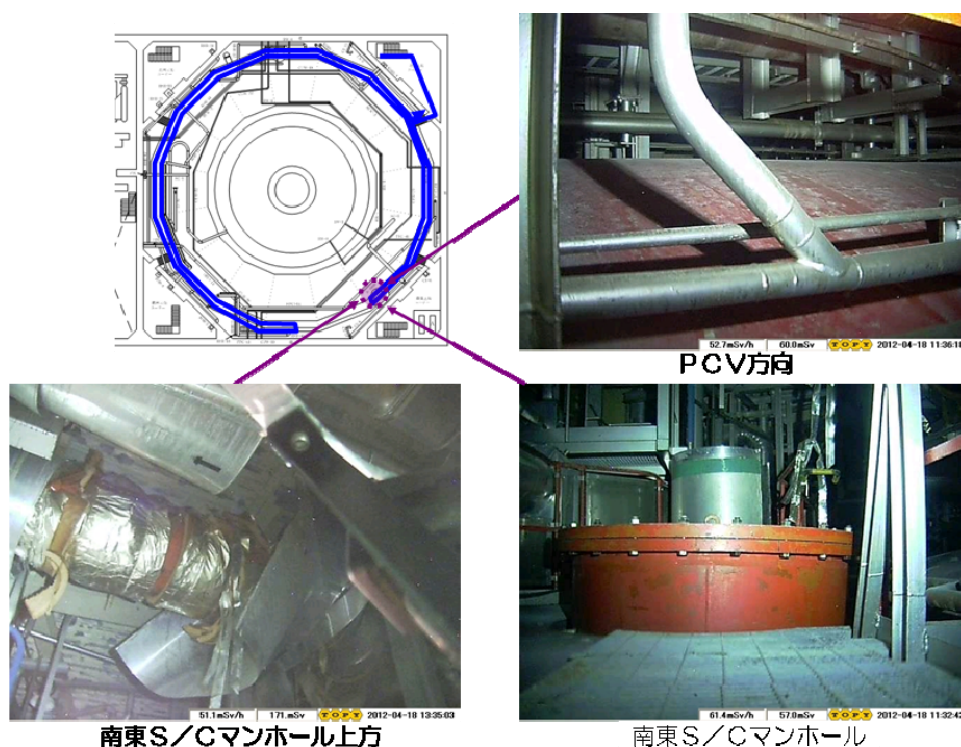
図 3-3 2 号機トーラス室内カメラ映像 (抜粋)

S/C の液相漏えい箇所については特定されていないが、カメラ映像によると、S/C のマンホールのフランジ等からの漏水はないことが確認された (図 3-3)。

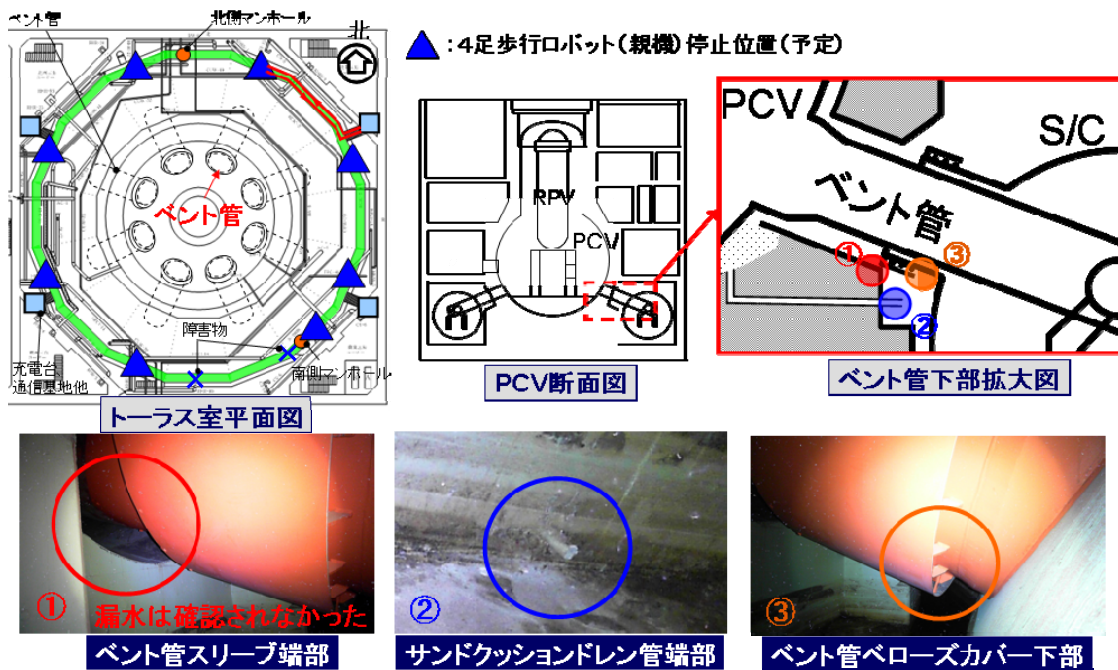
図3-4 2号機トラス室内ベント管下部カメラ映像(抜粋)

S/Cの液相漏えい箇所については特定されていないが、確認できる範囲内ではベント管下部からの漏水はないことが確認された(図3-4)。
