福島第一原子力発電所 1～3 号機の
炉心・格納容器の状態の推定
と未解明問題に関する検討
第 2 回進捗報告

平成 26 年 8 月 6 日

東京電力株式会社

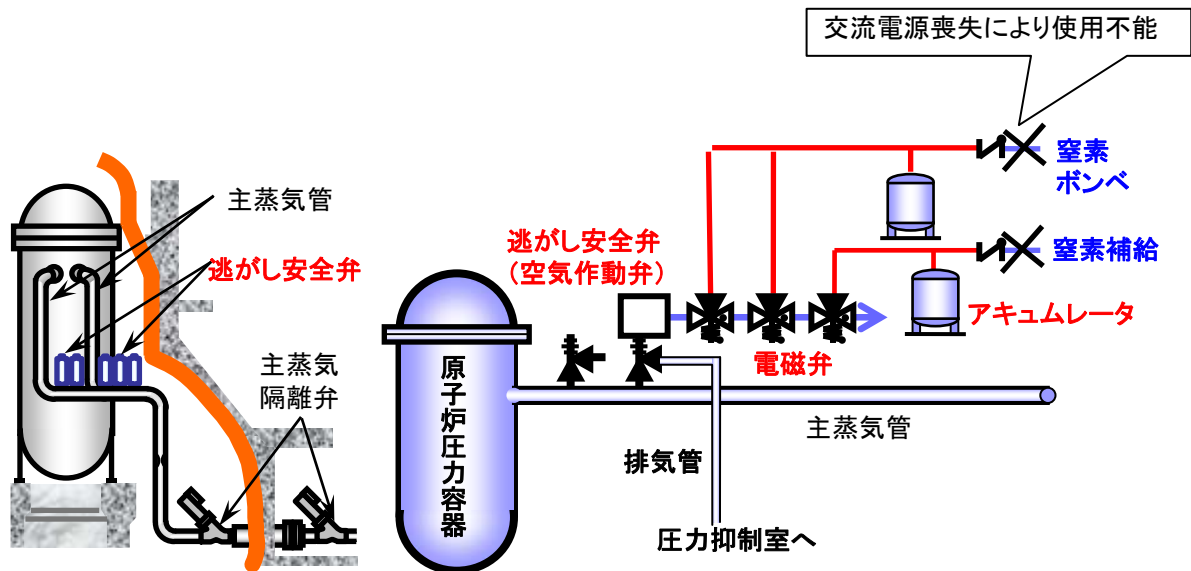
図 主蒸気逃がし安全弁の概略図

SRV が動作しなかった原因として、背圧となる格納容器圧力が高い状況での駆動用窒素圧の不足や、電圧の不足による電磁弁の不作動等が考えられるが、炉心損傷後の SRV の開閉動作や原子炉圧力の応答挙動をはじめ、SRV が動作しなかった原因について明らかにする必要がある。

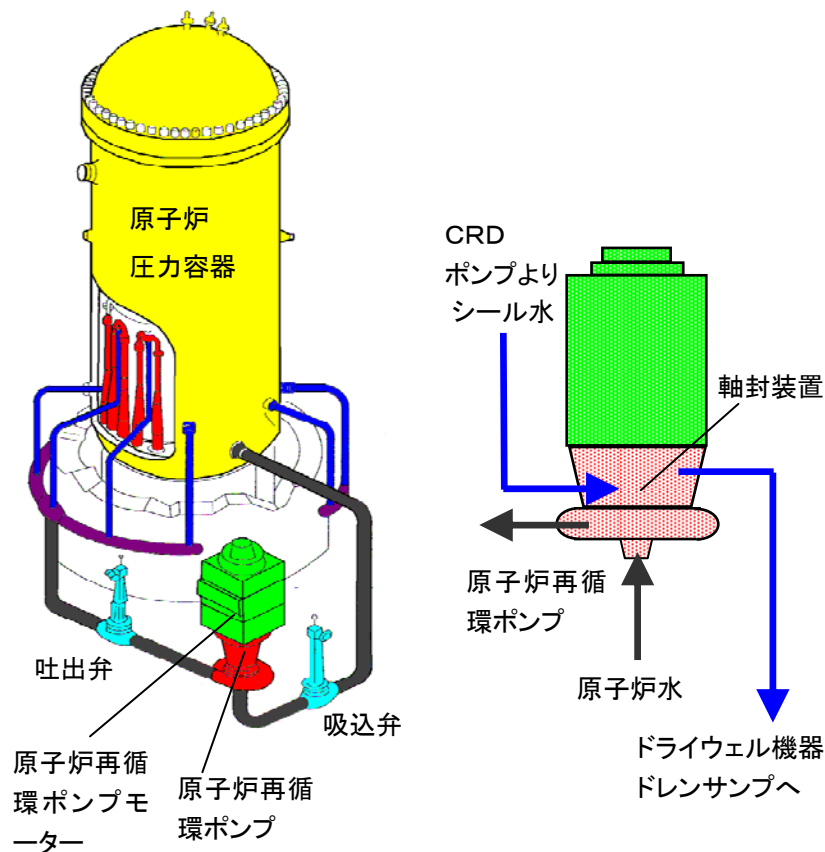
図 原子炉再循環ポンプ概略図

メカニカルシールが健全であれば、原子炉水の漏えい量は設計漏えい率以下の値であり、実機の挙動の大勢に影響はない。ただし、事故進展の過程で、O リングの損傷などシール機能が喪失した場合は、漏えい量は大きくなる可能性がある。実機において炉水位や格納容器温度・圧力・水位に影響を及ぼす程度の漏えいが生じていたか明らかにする必要がある。

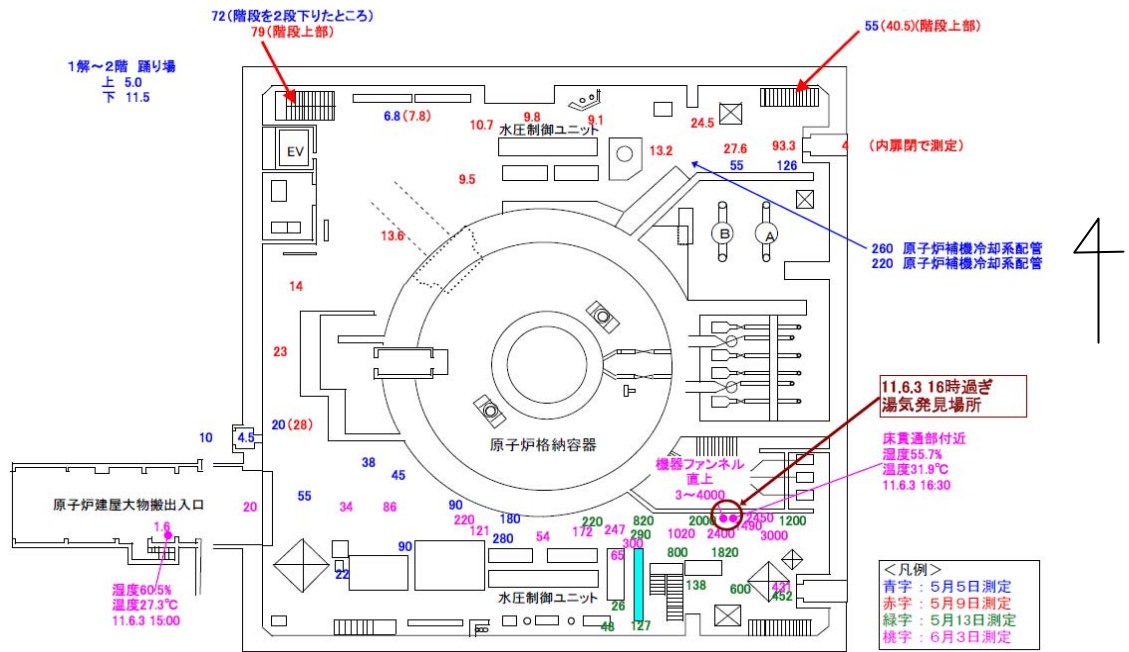
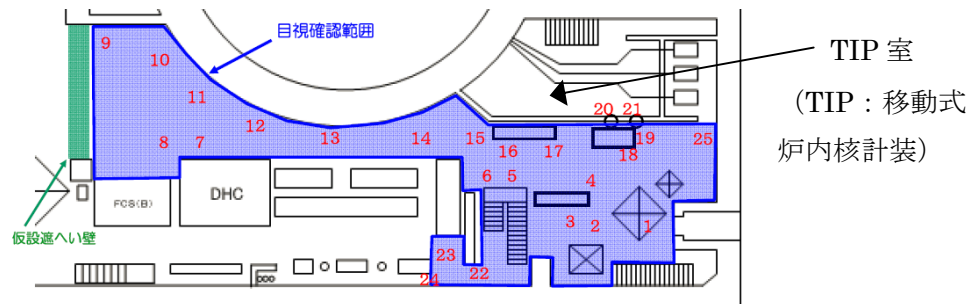
この原子炉建屋1階南東エリアの高線量汚染が、床貫通孔からの蒸気噴出や、炉心が露出・過熱した際のTIPのドライチューブ破損の有無と関連する可能性があり、この汚染の原因について明らかにする。

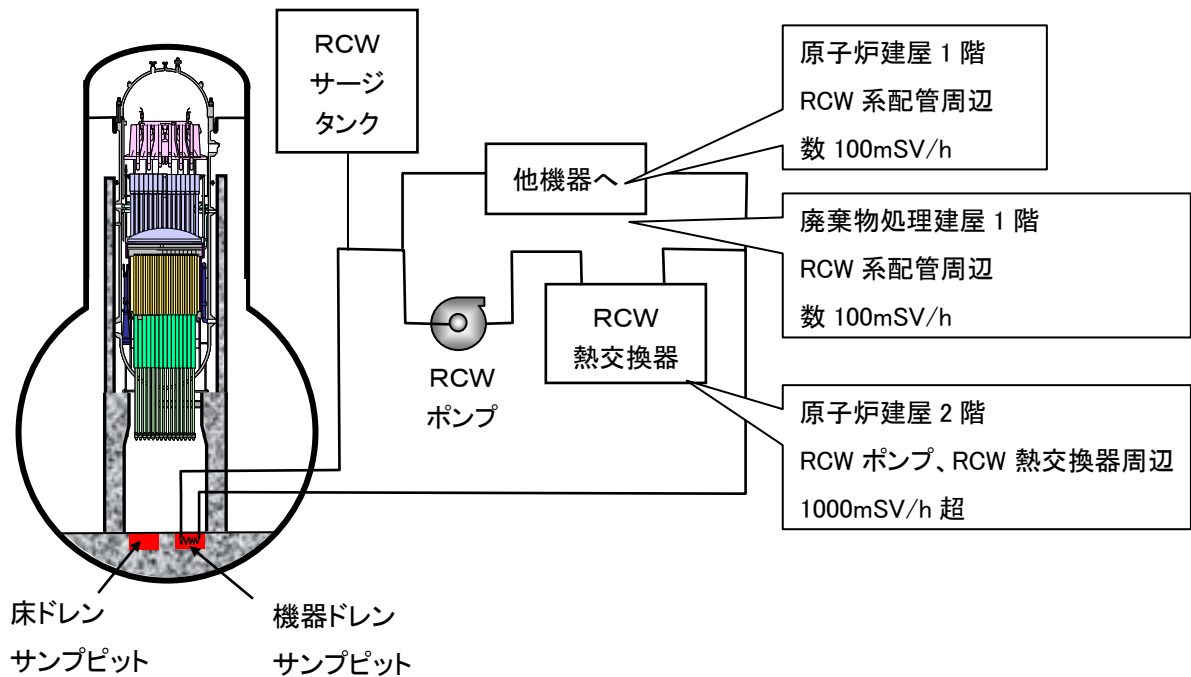
図 原子炉補機冷却系(RCW)系統概略図

従って、熔融燃料が機器ドレンサンプに落下してRCW配管を損傷し、放射性物質を含む高線量の蒸気または水がRCW配管に移行した可能性が考えられ、この原因について明らかにすることで、炉心・格納容器の状態に関する情報が得られる可能性がある。

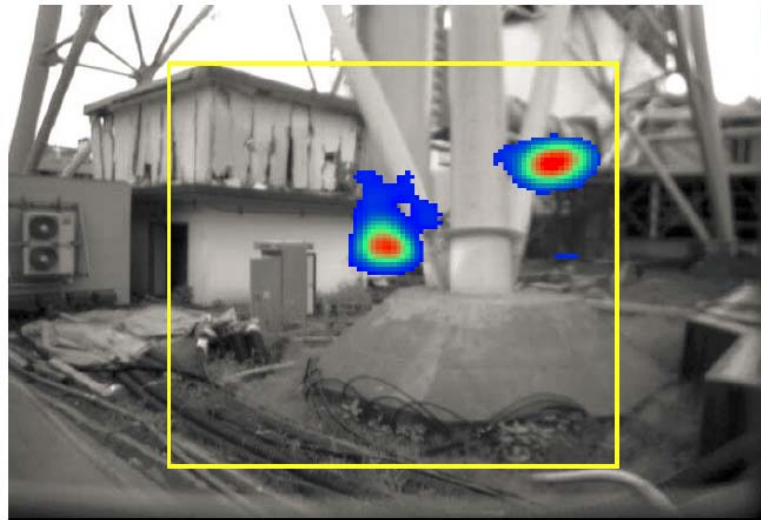
撮影場所: 1・2号機主排気筒付近
 撮影日時: 平成23年7月31日 16時頃
 撮影者: 東京電力株式会社

これらSGTS配管周辺の高線量汚染は、何らかの経路で放出された核分裂生成物が当該部に滞留したものと考えられ、この汚染の詳細原因について明らかにする。

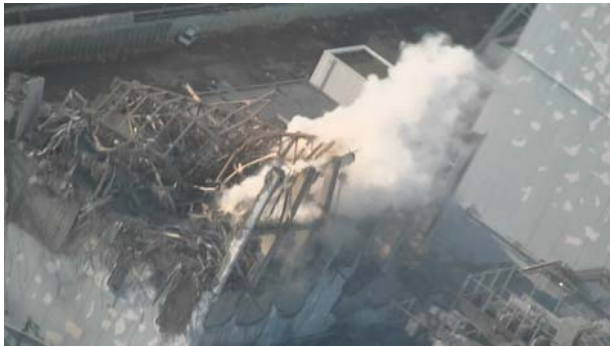
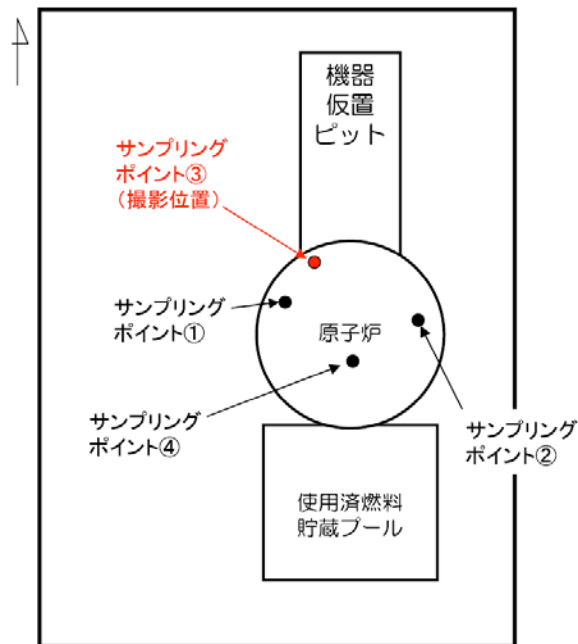
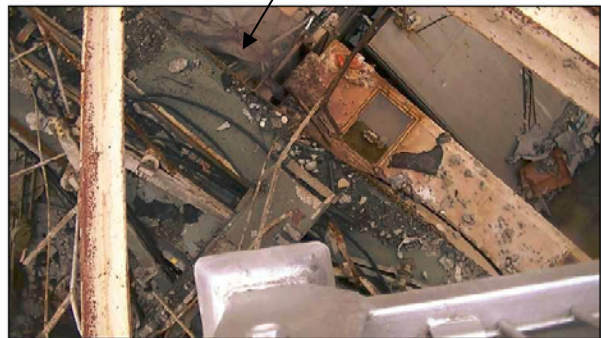
福島第一原子力発電所3号機原子炉建屋5階配置図

このように、格納容器からの漏えいと考えられる蒸気が観測されているが、漏えい箇所について何らかの情報が得られる可能性がある。

蒸気(湯気)の漏出

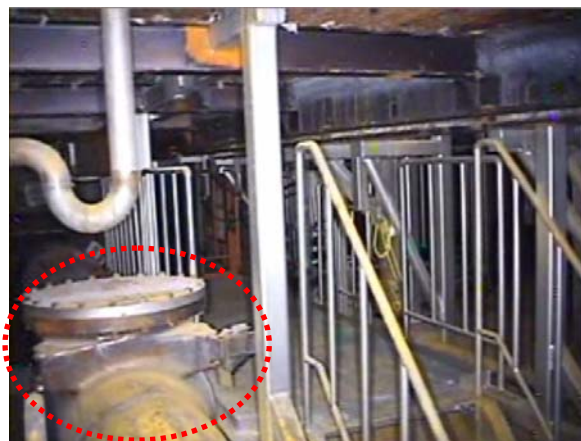
図 2-3 1 号機トールス室内 S/C 真空破壊弁のカメラ映像（抜粋）

S/C の液相漏えい箇所については特定されていないが、カメラ映像によると、S/C の真空破壊弁（8 個あるうちの 1 個）のフランジからの漏水はないことが確認された（図 2-3）。

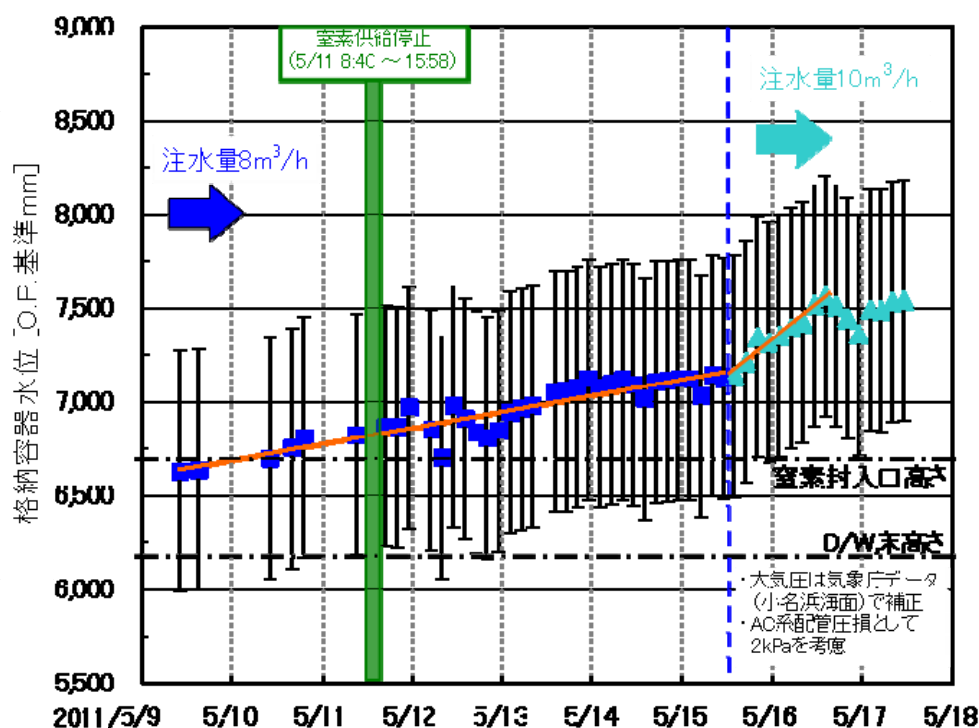
図 2-5 1号機格納容器冠水操作時の格納容器水位（推定）の推移

また、X-5E ベント管の両脇から S/C 表面をつたって流水していることから、ベント管の真上にある真空破壊管（例えば真空破壊管ベローズなど）から漏えいしていることが推測される。なお、2011年5月に原子炉への注水量を増加させ格納容器内を冠水させようとした際に、窒素封入圧力から換算した格納容器水位の上昇が止まり横ばい傾向となった高さ（OP.約7500mm）、すなわち漏えい口が存在すると考えられていた高さともほぼ一致している（図2-5）。^[5]

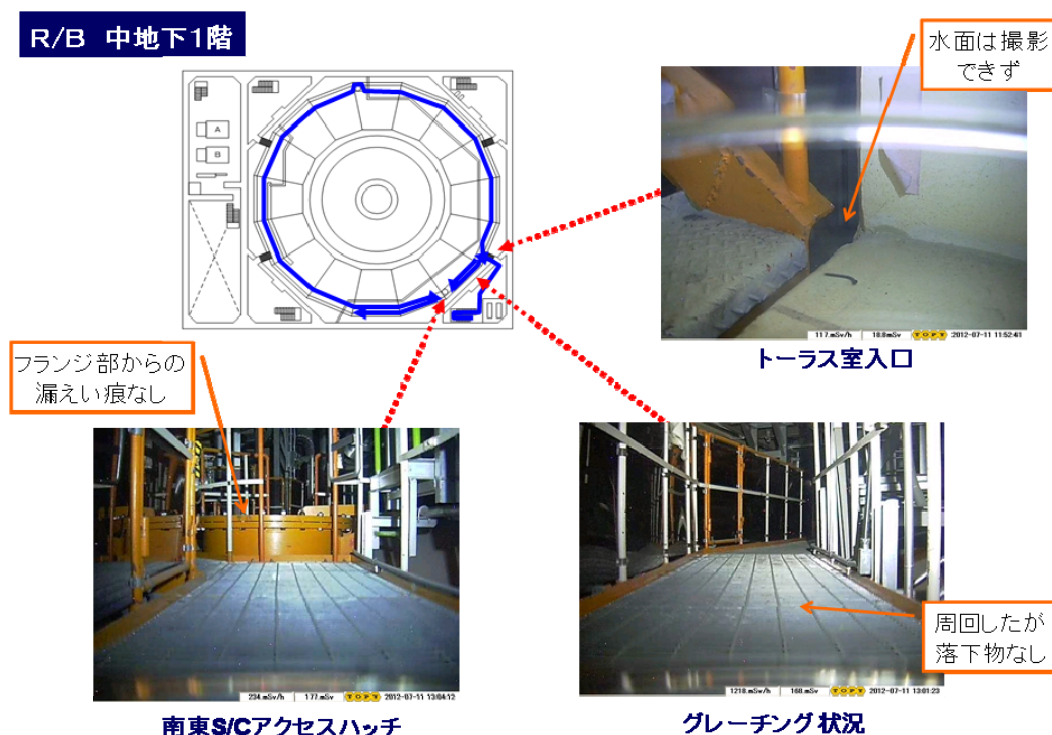
図4-1 3号機トーラス室内カメラ映像(抜粋)

S/Cの液相漏えい箇所については特定されていないが、カメラ映像によると、S/Cのマンホールのフランジ等からの漏水はないことが確認された(図4-1)。

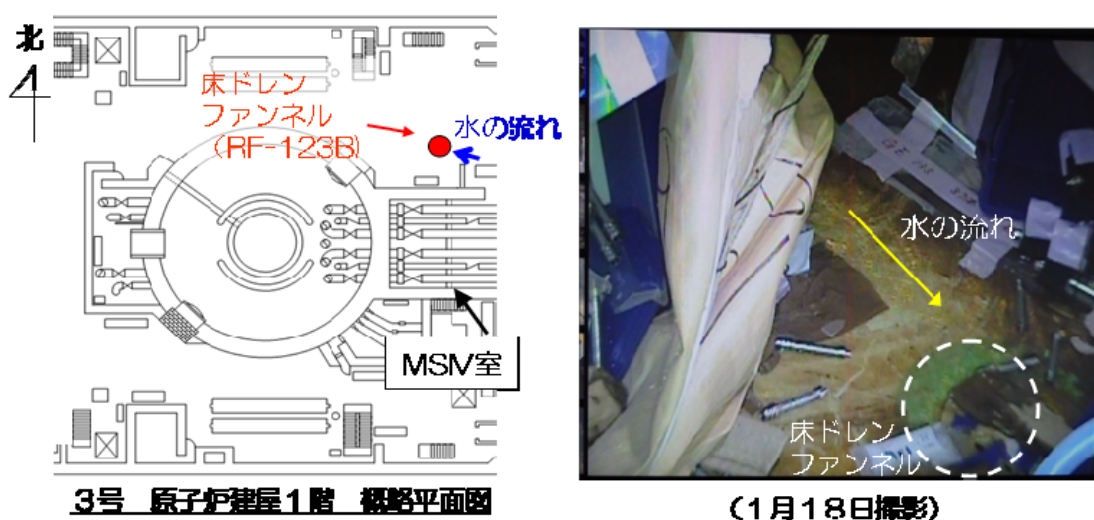
図4-2 3号機 MSIV 室扉付近からの漏水の確認

平成26年1月に、3号機原子炉建屋瓦礫撤去用ロボットのカメラ画像を確認していたところ、原子炉建屋1階北東エリアの主蒸気隔離弁（MSIV）室の扉付近から、その近傍に設置されている床ドレンファンネルに向かって水が流れていることを確認した（図4-2）。^[18]

既設の S/C 圧力計の測定値を水頭圧に換算することで求めた格納容器内水位はおよそ OP.12m（原子炉建屋1階から2m程度上）で、主蒸気配管の格納容器貫通部と同程度の高さであり、流水の発生源として MSIV 室内の格納容器貫通部からの液相漏えいの可能性が推定される。そこで、平成26年4、5月に、MSIV 室内の流水箇所の特定のため、上階に位置する原子炉建屋2階空調機室から装置を挿入し、室内のカメラ撮影及び線量測定を実施したところ、主蒸気配管 D の伸縮継手周辺からの漏えいを確認した。また、主蒸気配管 A、B、C、主蒸気系ドレン配管からの漏えいは確認されず、床面の水の流れの状況から判断しても、漏えい箇所は主蒸気配管 D のみと推定した（図4-3）。^[19]
