ベント操作の妥当性 (主として2号機での対応)

2014年9月17日

日本学術会議総合工学委員会原子力事故対応分科会
一般社団法人日本原子力学会顧問

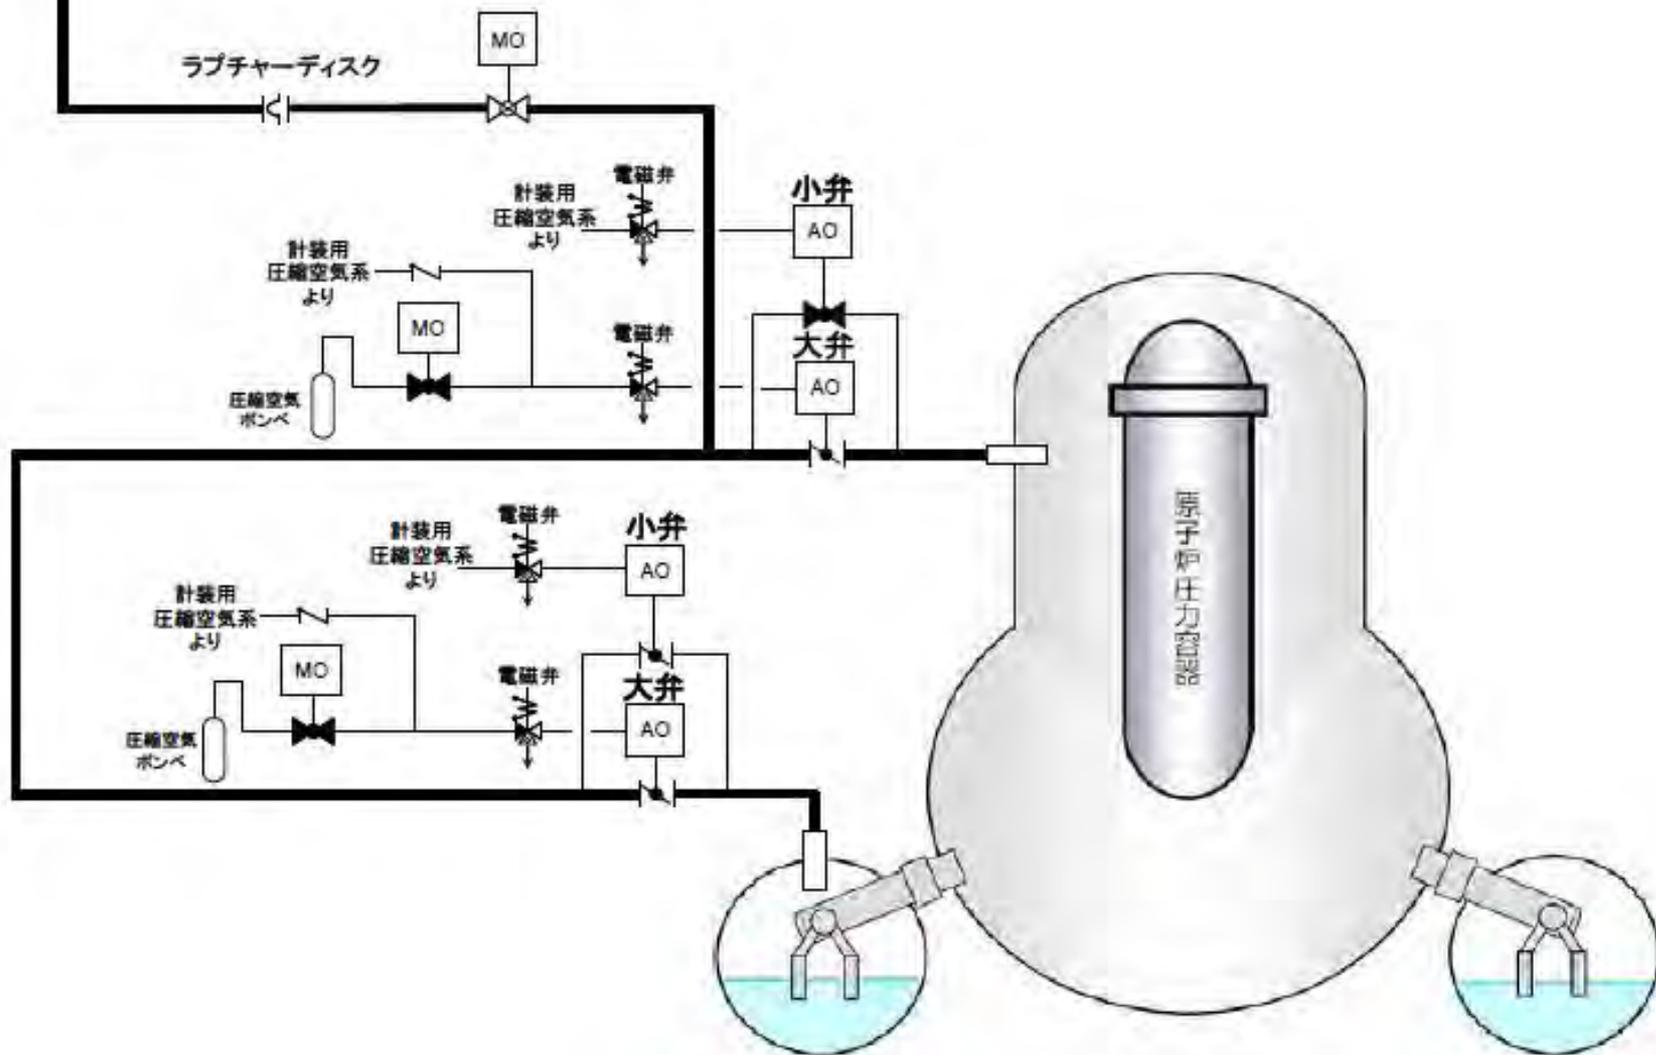
W/WベントとD/Wベント

- サプレッションチェンバー(S/C)からのベントは、ウエットウエル(W/W)ベントと呼ばれ、格納容器内の気体はS/C内の水を通してから放出される。このため、放出される放射性物質の量は大幅に低減される。
- これに対して、ドライウエル(D/W)からのベントは水を通さないため、放出される放射性物質の量が多くなる。格納容器を守るための最後の手段とも云える。
