福島第一原子力発電所事故の検証

～ 福島第一原子力発電所事故を踏まえた課題・教訓 ～

新潟県原子力発電所の安全管理に関する技術委員会

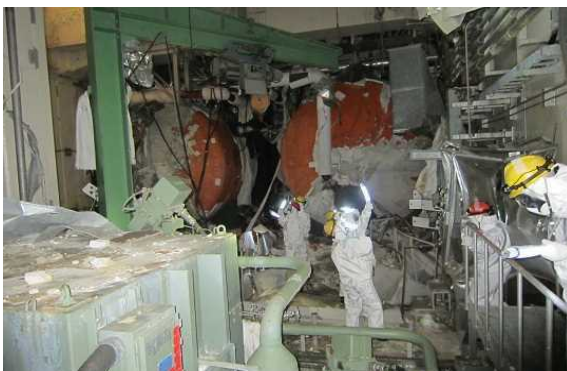
福島第一原発1号機原子炉建屋の現地調査

- ・原子炉建屋内は線量が高く瓦礫が散乱しているため、限定的な調査しかできず、全ての配管の損傷の有無を目視にて確認することは困難な状況であった。

- ・ 5階からの爆風のみで4階の内部が大きく損傷するとは考えにくい。5階床の機器ハッチの蓋が所在不明なこと、5階には熱源も電気もないことを考慮すると爆発起点は5階よりも4階の可能性が高い。
- ・ 東京電力が実施した水素爆発解析は、様々な仮定はあるものの全体的な状況を推定するための解析結果としては理解できる。一方で、解析結果の妥当性や解析結果と実際の状況との整合性を判断することは困難であること等から、解析結果による水素の漏洩経路や爆発起点の特定には限界がある。

- ・ 東京電力などが出水箇所としている溢水防止チャンバは、水素爆発により損傷した可能性があり、その変形をもって出水の流出箇所と断定することはできない。断定するためには、溢水防止チャンバが地震動により損傷することを実験等で実証する必要がある。
- ・ 溢水防止チャンバ以外の出水箇所として、ICの戻り配管内の溜まり水が考えられる。
なお、国会事故調の調査では、地震直後に蛍光灯の照明が脱落し、4階は真っ暗になったという証言を得ており、それが事実なら、噴出したものが水だったか蒸気だったかは判断できない。

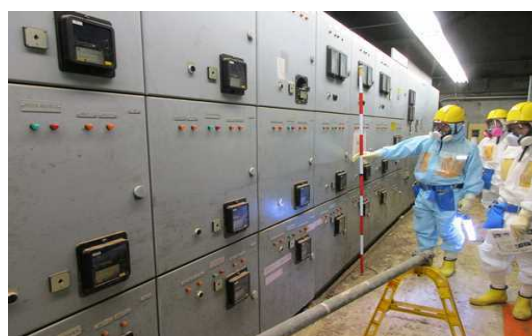
福島第一原発 1号機タービン建屋の現地調査

- ・ ディーゼル発電機 (D/G) や電源盤 (M/C) の電圧・電流値の変化、電源設備が設置されているタービン建屋の浸水経路を確認した。また、1号機タービン建屋内の現地調査を行い、東京電力等の説明 (M/C1C が海水の浸漬により停止) は、交流電源喪失の1つのプロセスとして成立する可能性があることを確認した。
- ・ 一方で、地震による循環水系や、補機冷却系、D/G 冷却系配管の損傷による内部溢水など、他の交流電源喪失のプロセスを否定することはできない。

- ・ 現時点では、1号機タービン建屋地下階の現場調査ができないため、循環水系、や補機冷却系、D/G 冷却系配管などの地震動による損傷の有無は確認できていない。
- ・ 放水路に発生した圧力波が伝播していき、海水ポンプモーターに過負荷や過電流を発生させた可能性を否定するだけの判断材料はない。

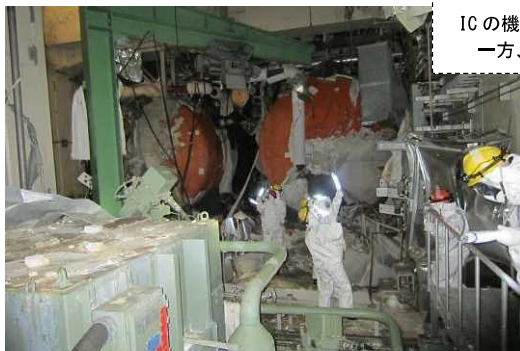
写真 1-1 福島第一原子力発電所 1号機原子炉建屋 4 階（南西）

- 平成 27 年 2 月、1号機原子炉建屋内の現地調査を行い、損傷の状況等を確認した。（写真 1-1）
- 目視した範囲において、原子炉建屋内には冷却材喪失を示すような状況（IC 本体や配管き裂等を含めた損傷、湯気等の発生、明らかに漏洩箇所と分かるような空間線量の異常な上昇等）は確認されなかった。
- 原子炉建屋4階内部は、機器ハッチや非常用復水器（IC）のある南西がひどく損壊していた（写真 1-1）。また、通気ダクトが大きく破損している状況（写真 1-2）や壁や梁の鉄筋が露出している状況を確認した。4階北西側の天井については大規模に崩壊していた。一方で、原子炉建屋2階・3階内部の損傷は軽微であった（写真 1-3、1-4）
- この他、水素爆発起点等の推定材料となる可能性があるものとして、5階床の機器ハッチの蓋が所在不明であること（写真 1-5）、液だれ痕（写真 1-6）、ペンキの剥がれ（写真 1-7）、破損したハンドル（写真 1-8）等を確認した。

ICの機器ハッチ側の保温材が損傷。付近には瓦礫が散乱。
一方、ICの北側の保温材には大きな損傷はなかった。

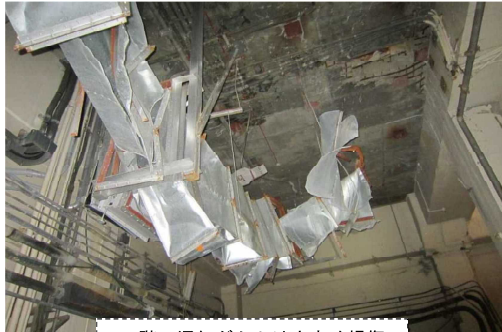
写真 1-2 原子炉建屋4階の通気ダクト (南西)

4階の通気ダクトは大きく損傷

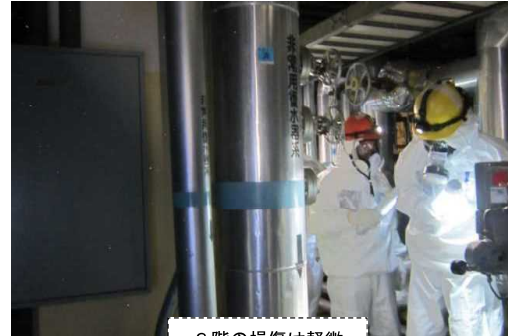
写真 1-3 原子炉建屋3階 (IC配管・西)

3階の損傷は軽微

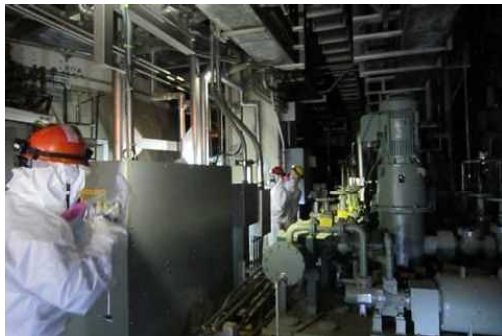
写真 1-4 原子炉建屋2階 (MGセット・北西)

2階の損傷は軽微

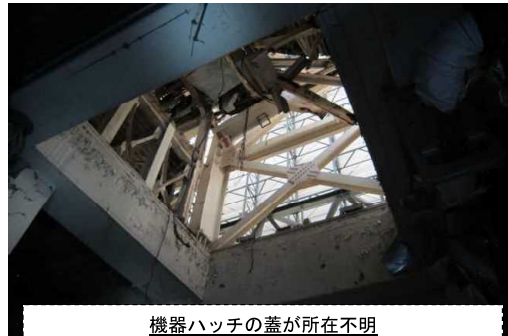
写真 1-5 原子炉建屋4階天井の機器ハッチ

機器ハッチの蓋が所在不明
委員意見：4階で水素が漏洩して爆発したことを示唆しているのではないかと。
東電説明：解析結果から上へ飛ぶ可能性も下に落ちる可能性もある。爆発箇所を特定する根拠にならない。

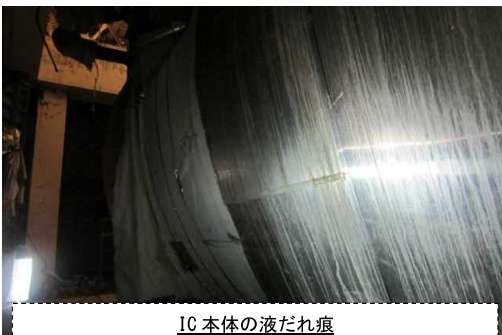
写真 1-6 原子炉建屋4階 IC 本体の液だれ痕(西)

IC本体の液だれ痕
委員意見：4階で配管等が破損し、蒸気が漏洩した痕跡ではないかと。
東電説明：3階でも確認。5階からの回り込みや湿分の影響等も考えられる。4階で蒸気が漏洩した根拠とはならない。

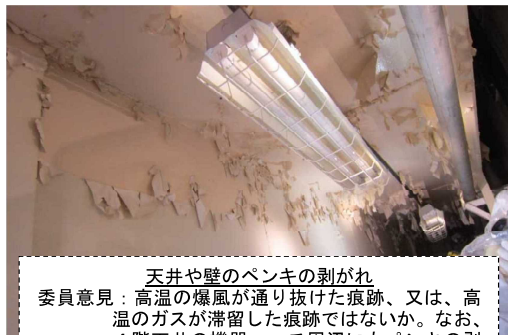
写真 1-7 原子炉建屋4階のペンキの剥がれ(南)

天井や壁のペンキの剥がれ
委員意見：高温の爆風が通り抜けた痕跡、又は、高温のガスが滞留した痕跡ではないかと。なお、4階天井の機器ハッチ周辺にもペンキの剥がれを確認している。
東電説明：爆風が抜ける時にその影響を受けた可能性はあるが、5階からの回り込みや湿分の影響等も考えられる。4階で蒸気が漏洩した根拠とはならない。

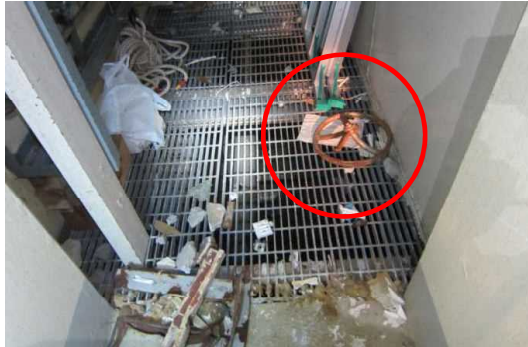
写真 1-8 原子炉建屋 4 階の破損したハンドル (南)

破損したハンドル
 委員意見：設置されていた場所が分かれば、その場所の爆発規模等が推定できるのではないかと。
 東電説明：ハンドル自体に特徴があったり銘板があったりするわけではないので何の弁のハンドルか特定することが困難である。

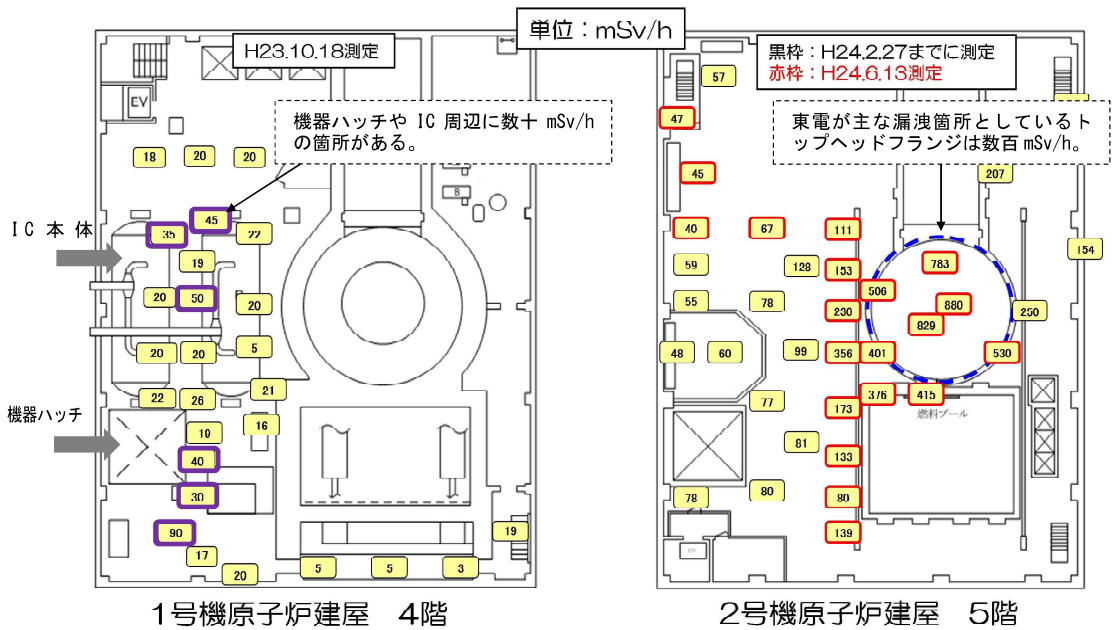
図 2-1 1号機原子炉建屋 4階と 2号機原子炉建屋 5階の線量分布 (第2回資料 No.1 東電資料に追記)

○東京電力 HD は、原子炉压力容器から直接ガスが放出された場合、破損配管付近は極めて高線量になるが、非常用復水器(IC)周辺に、直接ガスが放出されたとされる2号機原子炉建屋5階のような極めて高い線量の箇所は確認されていないと説明している。(図 2-1)

- 1号機原子炉建屋4階は2号機原子炉建屋5階の放射線量より低いものの、数十 mSv/h と高い場所がある。東京電力が示している放射線量のみをもって、1号機原子炉建屋4階で高い放射能を含むガスの漏洩がなかったと判断することはできない。

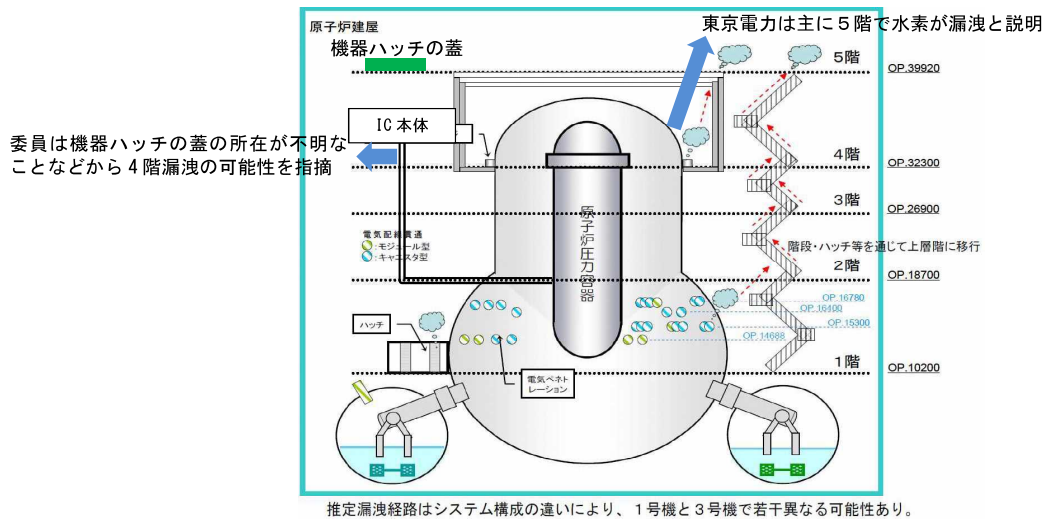
図 4-1 水素の漏洩経路のイメージ図 (第1回資料 No.1 東電資料に追記)

○東京電力 HD は、水素の漏洩は主に原子炉建屋5階で発生し、着火源は不明であるものの、原子炉建屋5階での大きな爆発に繋がったと説明している。(図 4-1)

委員は機器ハッチの蓋の所在が不明なことなどから4階漏洩の可能性を指摘

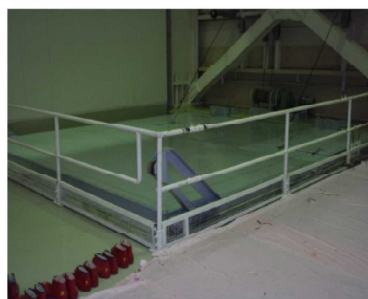
1号機原子炉建屋5階の床に設置されていた蓋が所在不明となっている。委員は、ICが設置されている4階で水素が漏洩して爆発し、蓋が上方又は側方に飛んだ可能性があるとして指摘している。

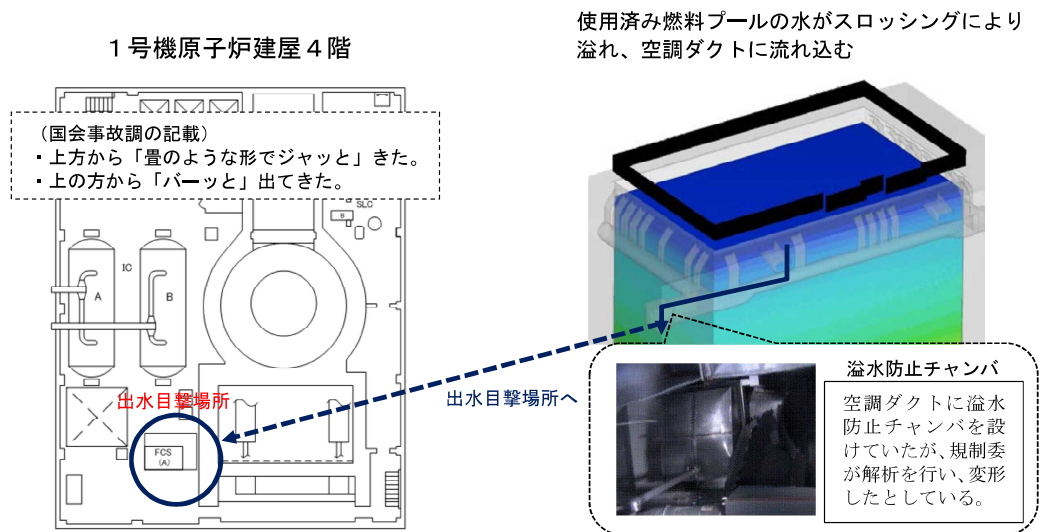
図5-1 東京電力や原子力規制委員会が説明する出水経路(第1回資料No.1 東電資料に追記)

- 国会事故調査委員会は、東京電力の協力企業社員から聞き取り調査を行い、1号機原子炉建屋4階の南側の壁付近で地震発生直後に出水があったとの証言を得ている。
- 東京電力HDは、出水があったとされる箇所には他に出水を起こす可能性がある機器・配管はないこと、現地調査において空調ダクトの溢水防止チャンバの変形が確認されたこと等から、出水の原因は、使用済燃料プールの水がスロッシングにより溢れ、空調ダクトの溢水防止チャンバから漏えいしたと説明している。(図5-1)
- また、原子力規制委員会の「東京電力福島第一原子力発電所における事故の分析に係る検討会」は、現地調査及び解析に基づく検討の結果、本出水事象は、使用済燃料プールにおいてスロッシングが発生し、溢水防止チャンバに流れ込んだ水の水压により、同チャンバに隙間が生じて出水が起こったと考えるとの中間報告書をまとめている。
