確認できた事実（課題 2：海水注入等の重要事項の意思決定）

確認できた事実（課題3：東京電力の事故対応マネジメント）

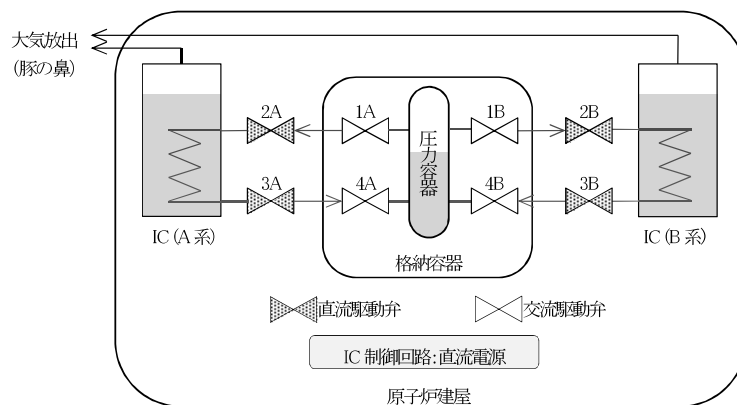
○I Cの弁の構成

- ・蒸気ラインと復水戻りラインに格納容器の内側と外側に電動の隔離弁が1弁ずつで計4弁。A系、B系の2系統がある。
- ・通常運転時の弁の開閉状態は、復水戻りラインの外側隔離弁3A、3Bのみ閉で、他は全開で待機。
- ・配管等の破断検出時には、隔離弁閉信号が発信され、1A～4A、1B～4B全ての弁が閉まる。
- ・破断検出回路の電源（直流）喪失によって、配管破断時と同様に隔離弁閉信号を発信（フェイルクローズ設計）。
- ・格納容器の外側弁は直流駆動、内側弁は交流駆動、制御回路は外側内側共に直流電源。

- ・直流駆動の弁と交流駆動の弁があり、破断検出回路を含む制御電源が直流電源であったことから、直流と交流の電源喪失のタイミングによって弁の開閉状態が異なる構成となっていた。（1-②）
- ・このため、電源喪失の状況も不明な部分があり、現場確認ができない格納容器の内側弁については

- ・原子力規制委員会の事故分析の中間報告（H26.10）では、分析の結果、B系の格納容器の内側の弁については開状態が維持された可能性が高いとされ、A系は電源喪失の時期が不明であるため開閉状態は不明であるとされている。
