福島第一原子力発電所事故の検証

～ 福島第一原子力発電所事故を踏まえた課題・教訓 ～

令和2年10月26日

新潟県原子力発電所の安全管理に関する技術委員会

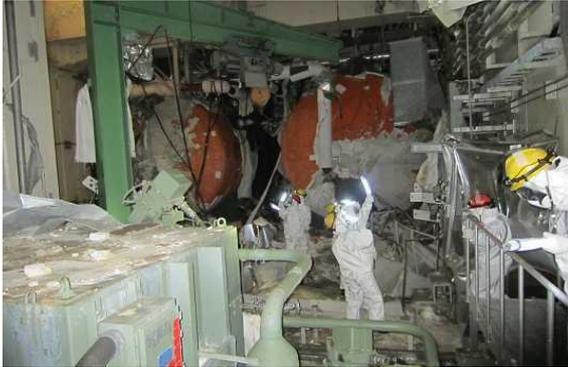
・原子炉建屋内は線量が高く瓦礫が散乱しているため、限定的な調査しかできず、全ての配管の損傷の有無を目視にて確認することは困難な状況であった。

福島第一原発 1号機原子炉建屋の現地調査

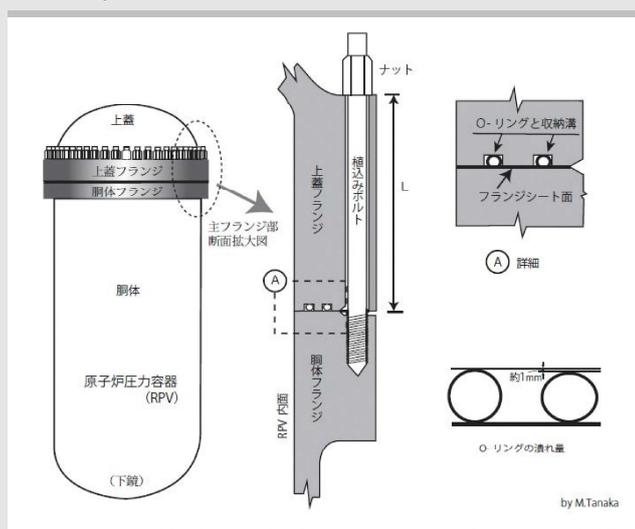
図 RPV主フランジの構造

- 原子炉压力容器の上蓋フランジと胴部フランジは、2個の金属製のOリングを咬まして植え込みボルト締めすることにより密封（シール）されている。（下図参照）
- 一方、シビアアクシデントのような温度的にきわめて厳しい環境は設計時には想定されていない。しかし、過去に研究者や設計技術者がシビアアクシデント下でのRPV主フランジのシール健全性について分析・検討した例はない。
- なお、東京電力は、放射は対象物にどのように当たっているのかが重要になるが、事故時の状況は分からないとしている。

- 炉心が溶融している状態にあつては、炉心からの放射で原子炉压力容器（RPV）の温度が設計温度を大きく超えて上昇し、それに伴い挿込みボルトの温度も同程度の温度になっていたと考えられる。そのような状況下では、挿込みボルトの内部に「高温クリープ」による永久ひずみが生じ、そのため挿込みボルトの初期締め付け力が低下する「ストレスリラクゼーション」（応力緩和）が起こり、その結果RPV主フランジのシール機能が失われ、当該フランジ部から原子炉内部の水素や放射性物質を含むガス、水蒸気などが、高压のまま格納容器の頭頂部付近に噴出したのではないか。
- 3月11日20時07分、1号機の原子炉圧力は6.6～7.2MPa[gage]で圧力変動（ハンチング）している。圧力変動幅は0.6（約6気圧）と異常に大きいのが特徴だが、この時刻にあつてはすでに炉心溶融が起きていたと東京電力は推定していることから、主フランジのシール機能が失われはじめそこから高压ガスが間歇的に噴出していたことによる圧力変動ではなかったか。
- RPV主フランジからの高温ガスの噴出は、近傍に位置する原子炉格納容器上蓋部フランジのシール機能を維持していたシリコンゴム製Oリングを短時間で破損させた可能性がある。確認されているコンクリート製ウェルプラグの上方へのずれは、原子炉格納容器上蓋部フランジから漏れた高温の水素ガスがウェルプラグ直下に堆積し、自然発火によれ爆発したためではなかったか。

- 原子炉圧力容器 (RPV) 主フランジからの高温高压ガスの噴出の可能性を踏まえ、次の事項について、柏崎刈羽原子力発電所の対応状況を確認する必要がある。(事業者)
 - ・原子炉ウェルへの水張りは、RPV 主フランジから高温高压のガスが「噴出」する DCH(*)的事象のような場合にも有用なのか。(*)Direct Containment Heating (格納容器直接加熱)
 - ・原子炉格納容器フランジ部の Oリングが破損すれば、原子炉ウェルに水を張っていても大量の水素がオペレーティングフロア (オペフロ) へと漏出する可能性があるが、どう対応するのか。
 - ・RPV 主フランジからの漏えいによる格納容器過温破損が、FV の作動条件である 2Pd に至るまでの時間より、かなり先行して起きる可能性はないか。起きて問題はないか。
 - ・RPV 主フランジからの高温高压ガスの噴出の可能性の問題は、植込みボルトの材質が耐熱鋼でないこと、そしてその高温強度特性が不明なこと、からきているが、耐熱鋼への材質変更は現実的選択肢ではない。とすれば、しかるべき材料試験をおこない、当該ボルト材に対する短時間クリープ特性を含む各種高温強度特性を把握しておくべきではないか。

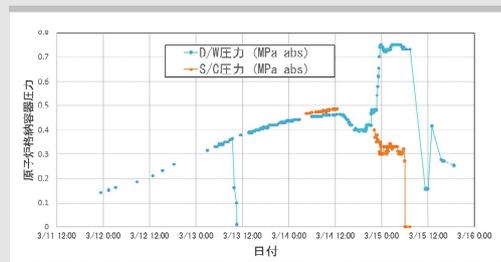
図 2号機原子炉格納容器圧力

- ・ 2号機原子炉格納容器では、不可解な急激な圧力降下(*)が見られる。
(*)例えば、3月14日12時ごろからのドライウェル(D/W)圧力の降下、3月14日22時ごろからの圧力抑制室(S/C)の圧力の降下(下図参照)
- ・ なお、東京電力は、原子炉格納容器又はその周辺部からの漏えいにより原子炉格納容器圧力が低下した可能性は低いと考えている。

- 急激な圧力降下は、原子炉格納容器破損を示唆しているのではないか。

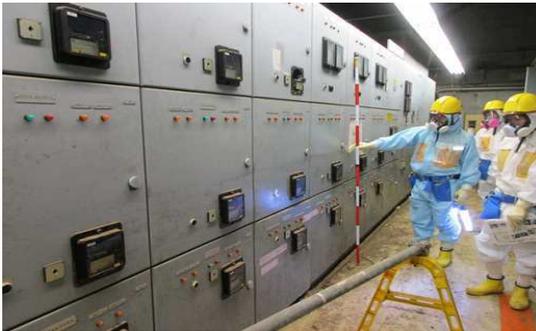
- ・ ディーゼル発電機(D/G)や電源盤(M/C)の電圧・電流値の変化、電源設備が設置されているタービン建屋の浸水経路を確認した。また、1号機タービン建屋内の現地調査を行い、東京電力等の説明(M/C1Cが海水の浸漬により停止)は、交流電源喪失の1つのプロセスとして成立する可能性があることを確認した。
- ・ 一方で、地震による循環水系や、補機冷却系、D/G冷却系配管の損傷による内部溢水など、他の交流電源喪失のプロセスを否定することはできない。

- ・ 現時点では、1号機タービン建屋地下階の現場調査ができないため、循環水系、や補機冷却系、D/G 冷却系配管などの地震動による損傷の有無は確認できていない。
- ・ 放水路に発生した圧力波が伝播していき、海水ポンプモーターに過負荷や過電流を発生させた可能性を否定するだけの判断材料はない。

福島第一原発1号機タービン建屋の現地調査

- 循環水系、補機冷却系やD/G冷却系配管などの地震動に対する損傷防止対策又は損傷して内部溢水した場合の対策をとる必要があるのではないか。(事業者)
- 津波による圧力波により放水路やポンプなどの機器が損傷する可能性についても十分な考慮をすべきである。(事業者)
- 津波により、D/G冷却系の海水ポンプに過負荷や過電流が発生して停止しても、電源の確保ができるよう対策をとる必要があるのではないか。(事業者)

- 東京電力HDは、今後、M/Cや循環水系、D/G冷却系配管などの状態について確認し、記録をとりながら廃炉作業を進めることが望まれる。同時に、本ディスカッションにおいて議論した、事故の痕跡が残っている可能性があるM/Cなどの設備については保存が望まれる。(事業者)

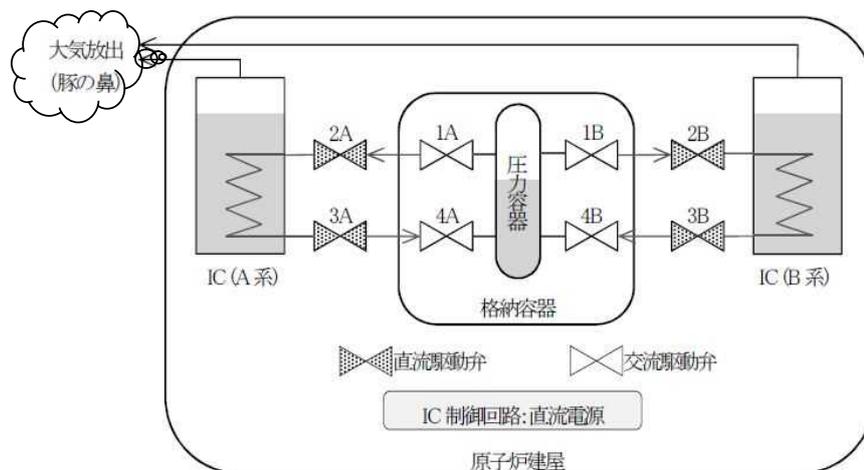
図 1 非常用復水器 (IC) の系統図

- ・当直長は IC が動作していない可能性を認識していたが、津波襲来前の IC の弁が閉状態であったことを運転員の間で共有しなかった。発電班は IC の (豚の鼻からの (図 1 参照)) 蒸気の量が少ないことを確認しながら動作状況に疑問を持たず、発電所対策本部と情報を共有しなかった。このため、吉田所長以下発電所対策本部では、IC が動作していると誤認し、原子炉の冷却が行われず事故が深刻化した。電源喪失後の B 系の格納容器の内側の隔離弁が開であった可能性が高いことから、電源喪失後 B 系は動作できた可能性があった。
- ・1号機運転開始後、一度も IC の実動作確認をしていなかった。したがって、IC を運転した場合、豚の鼻から轟音と共に蒸気が噴き出すことを知る者はいなかった。また、IC がフェイルクローズの設計になっており、電源喪失で動作しなくなる可能性が高いことを、運転員も発電所対策本部も理解していなかった。
