## 参考資料 1 原発事故の検証の経緯、視察調査の概要

1号機非常用復水器（IC）への地震動の影響に関し、表1の項目について議論した結果、地震動により非常用復水器（IC）系統の設備が損傷した客観的証拠は確認していない。一方で、損傷はなかったとする決定的な根拠がなく、損傷の可能性について完全には否定することはできないとの見解に至っている。各項目で議論した内容は次のとおりである。

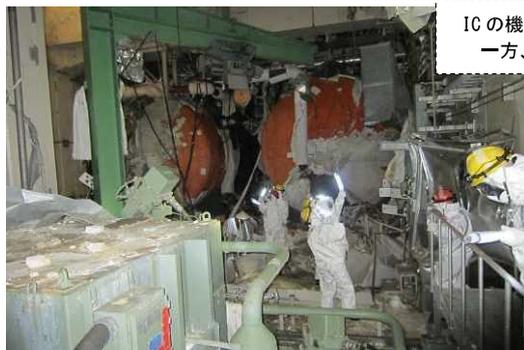
写真1-1 福島第一原子力発電所1号機原子炉建屋4階（南西）

- 平成27年2月、1号機原子炉建屋内の現地調査を行い、損傷の状況等を確認した。（写真1-1）
- 目視した範囲において、原子炉建屋内には冷却材喪失を示すような状況（IC本体や配管き裂等を含めた損傷、湯気等の発生、明らかに漏洩箇所と分かるような空間線量の異常な上昇等）は確認されなかった。
- 原子炉建屋4階内部は、機器ハッチや非常用復水器（IC）のある南西がひどく損壊していた（写真1-1）。また、通気ダクトが大きく破損している状況（写真1-2）や壁や梁の鉄筋が露出している状況を確認した。4階北西側の天井については大規模に崩壊していた。一方で、原子炉建屋2階・3階内部の損傷は軽微であった（写真1-3、1-4）
- この他、水素爆発起点等の推定材料となる可能性があるものとして、5階床の機器ハッチの蓋が所在不明であること（写真1-5）、液だれ痕（写真1-6）、ペンキの剥がれ（写真1-7）、破損したハンドル（写真1-8）等を確認した。

ICの機器ハッチ側の保温材が損傷。付近には瓦礫が散乱。一方、ICの北側の保温材には大きな損傷はなかった。

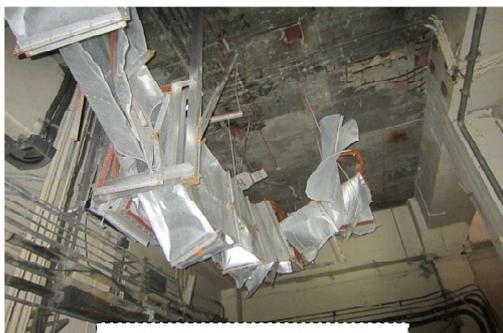
写真 1-2 原子炉建屋4階の通気ダクト (南西)

4階の通気ダクトは大きく損傷

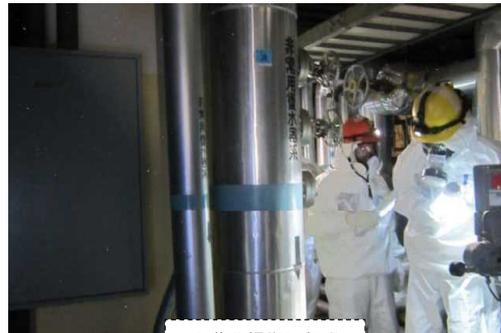
写真 1-3 原子炉建屋3階 (1C 配管・西)

3階の損傷は軽微

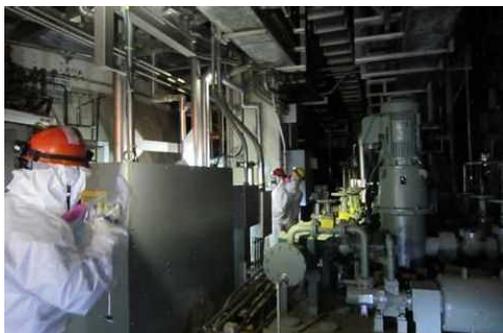
写真 1-4 原子炉建屋2階 (MG セット・北西)

2階の損傷は軽微

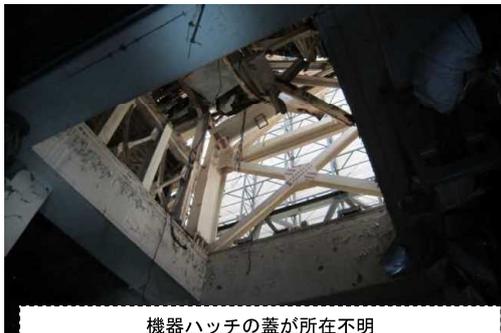
写真 1-5 原子炉建屋4階天井の機器ハッチ

機器ハッチの蓋が所在不明  
委員意見：4階で水素が漏洩して爆発したことを示唆しているのではないかと。  
東電説明：解析結果から上へ飛ぶ可能性も下に落ちる可能性もある。爆発箇所を特定する根拠にならない。

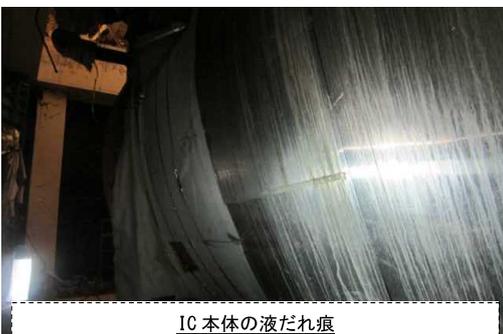
写真 1-6 原子炉建屋4階 IC 本体の液だれ痕(西)

IC 本体の液だれ痕  
委員意見：4階で配管等が破損し、蒸気が漏洩した痕跡ではないかと。  
東電説明：3階でも確認。5階からの回り込みや湿分の影響等も考えられる。4階で蒸気が漏洩した根拠とはならない。

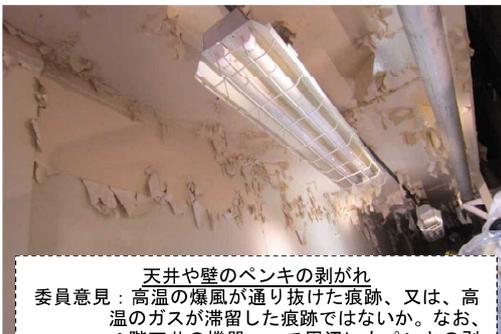
写真 1-7 原子炉建屋4階のペンキの剥がれ(南)

天井や壁のペンキの剥がれ  
委員意見：高温の爆風が通り抜けた痕跡、又は、高温のガスが滞留した痕跡ではないかと。なお、4階天井の機器ハッチ周辺にもペンキの剥がれを確認している。  
東電説明：爆風が抜ける時にその影響を受けた可能性はあるが、5階からの回り込みや湿分の影響等も考えられる。4階で蒸気が漏洩した根拠とはならない。

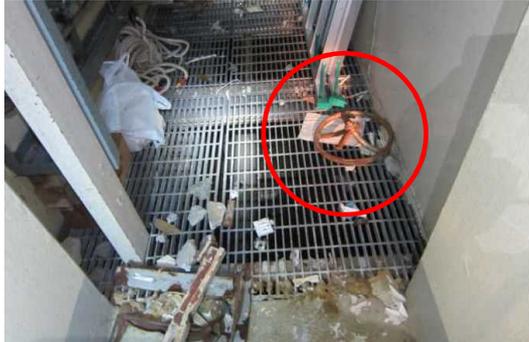
写真 1-8 原子炉建屋 4 階の破損したハンドル (南)

**破損したハンドル**  
 委員意見：設置されていた場所が分かれば、その場所の爆発規模等が推定できるのではないかと。  
 東電説明：ハンドル自体に特徴があったり銘板があったりするわけではないので何の弁のハンドルか特定することが困難である。

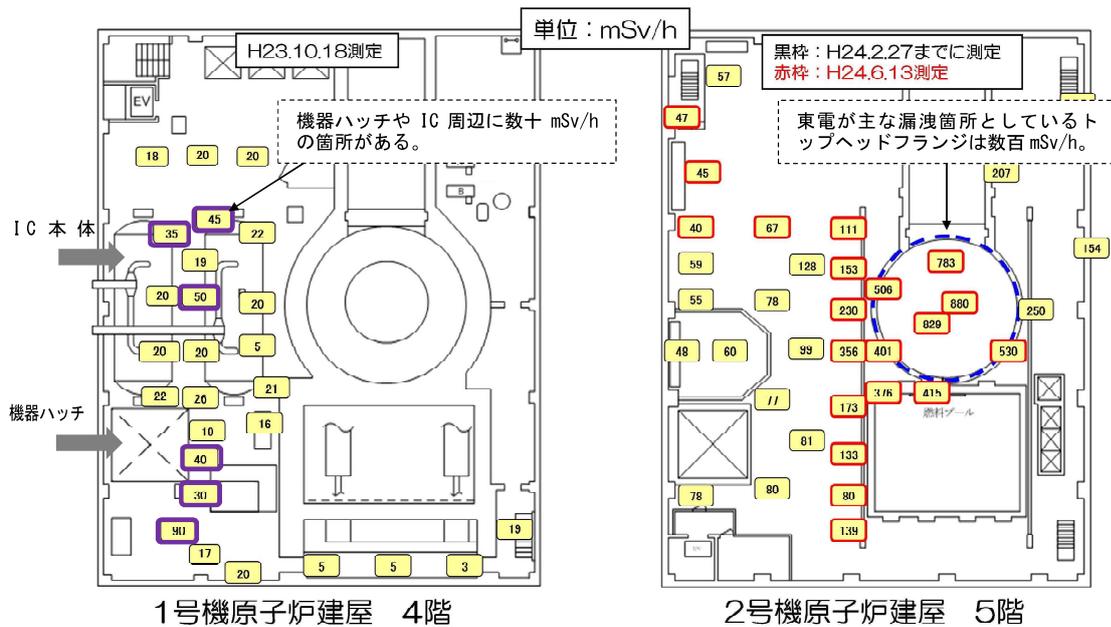
図 2-1 1号機原子炉建屋 4階と 2号機原子炉建屋 5階の線量分布 (第 2 回資料 No. 1 東電資料に追記)

○東京電力 HD は、原子炉压力容器から直接ガスが放出された場合、破損配管付近は極めて高線量になるが、非常用復水器(IC)周辺に、直接ガスが放出されたとされる 2号機原子炉建屋 5階のような極めて高い線量の箇所は確認されていないと説明している。(図 2-1)

- 1号機原子炉建屋4階は2号機原子炉建屋5階の放射線量より低いものの、数十 mSv/h と高い場所がある。東京電力が示している放射線量のみをもって、1号機原子炉建屋4階で高い放射能を含むガスの漏洩がなかったと判断することはできない。

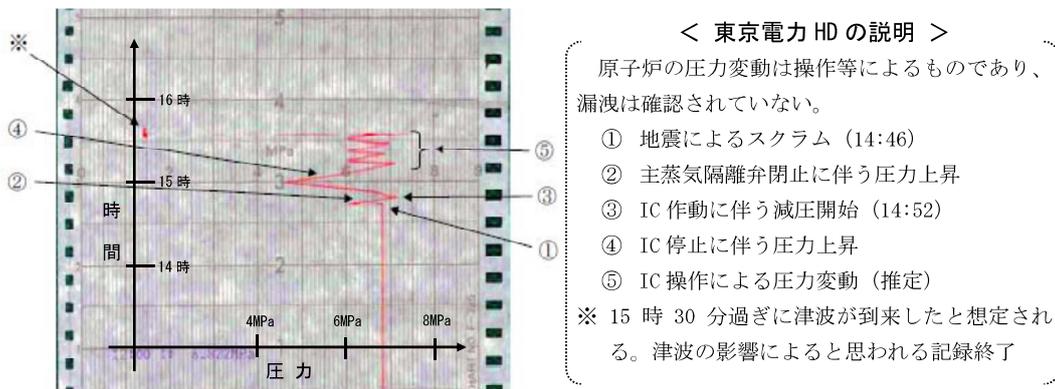
図3-1 1号機原子炉圧力容器の圧力（第1回資料No.1 東電資料に追記）

○東京電力HDは、少なくとも地震発生から全電源喪失までの間は、原子炉の圧力バウンダリは維持されており（図3-1）、プラントパラメータに影響を与えないような漏洩があったとしても安全機能に影響を与えるものではない、地震応答解析では非常用復水器(IC)の配管の評価値は全て評価基準値を満たしている（表3-1）と説明している。

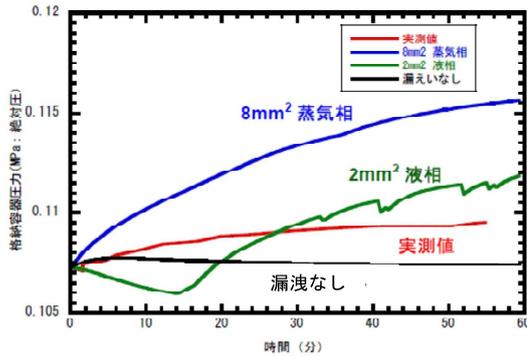
国が実施した格納容器の圧力の測定値及び解析値を基にした評価では、実測値（赤）は微小の漏洩口を想定した解析値（緑・青）の圧力推移を下回っている。仮に漏洩口が生じていたとしても、格納容器圧力変化から判断する限り、保安規定の許容漏えい流量を超える漏えいが発生した可能性は低く、事故の進展に影響はなかったと説明している。

- 計測されたプラントデータ及び格納容器内の微小の漏洩口を仮定した格納容器圧力の解析結果 (図 3-2) からは、全電源喪失までに大きな損傷を示すデータは確認されていないが、解析結果には不確かさがある。また、解析結果 (図 3-2) は、格納容器外の損傷を否定する根拠とはならず、格納容器が健全でなければ格納容器内の損傷を否定する根拠ともならない。格納容器内の損傷格納容器内外の配管の微小な損傷の発生と全電源喪失後の損傷の拡大を否定することはできない。
- 東京電力の地震応答解析は、配管支持装置などは正常であるという前提でなされており、評価基準値を満たしていることにより、地震動の影響がなかったと即断することはできない。

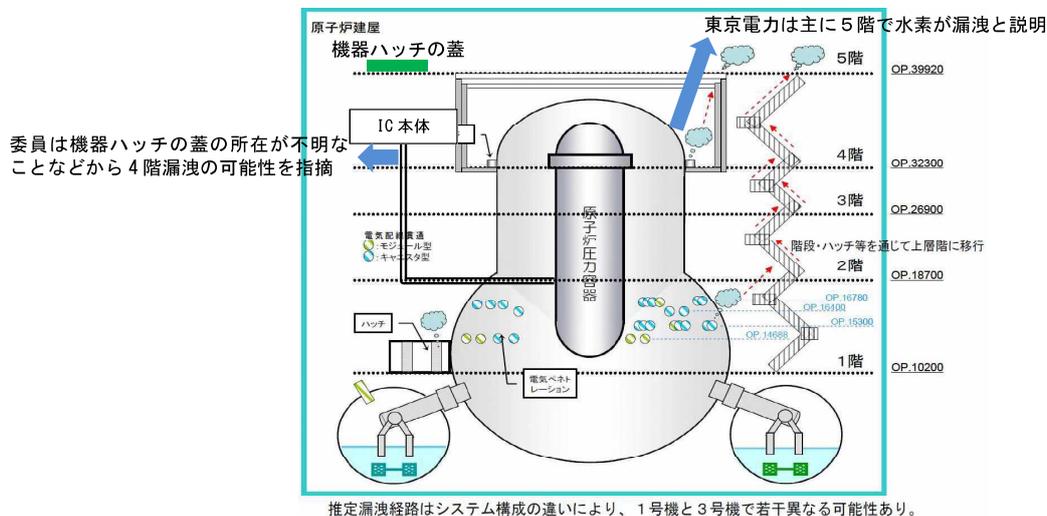
図 4-1 水素の漏洩経路のイメージ図 (第1回資料 No.1 東電資料に追記)

○東京電力 HD は、水素の漏洩は主に原子炉建屋5階で発生し、着火源は不明であるものの、原子炉建屋5階での大きな爆発に繋がったと説明している。(図 4-1)

委員は機器ハッチの蓋の所在が不明なことなどから4階漏洩の可能性を指摘

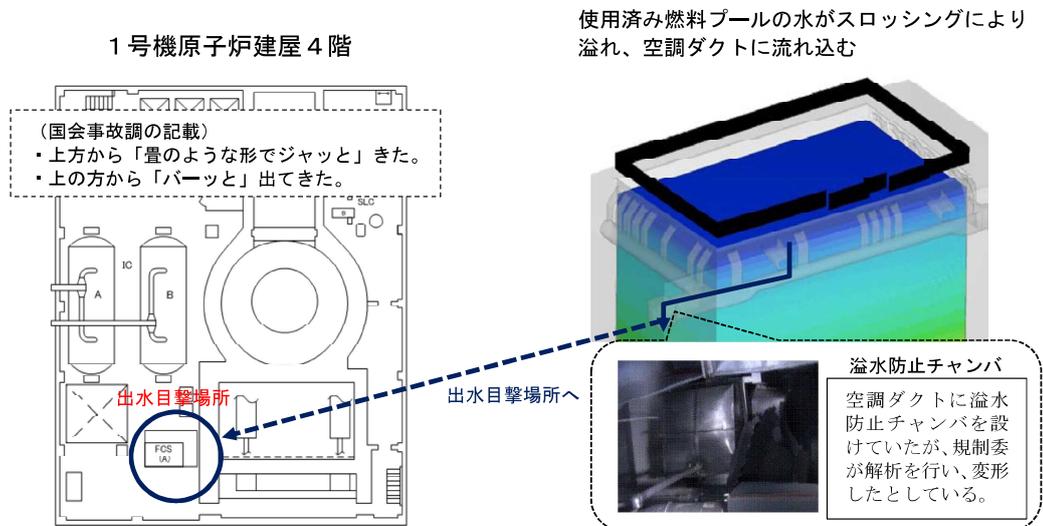
図5-1 東京電力や原子力規制委員会が説明する出水経路 (第1回資料 No.1 東電資料に追記)

- 国会事故調査委員会は、東京電力の協力企業社員から聞き取り調査を行い、1号機原子炉建屋4階の南側の壁付近で地震発生直後に出水があったとの証言を得ている。
- 東京電力HDは、出水があったとされる箇所には他に出水を起こす可能性がある機器・配管はないこと、現地調査において空調ダクトの溢水防止チャンバの変形が確認されたこと等から、出水の原因は、使用済燃料プールの水がスロッシングにより溢れ、空調ダクトの溢水防止チャンバから漏えいしたと説明している。(図5-1)
- また、原子力規制委員会の「東京電力福島第一原子力発電所における事故の分析に係る検討会」は、現地調査及び解析に基づく検討の結果、本出水事象は、使用済燃料プールにおいてスロッシングが発生し、溢水防止チャンバに流れ込んだ水の水压により、同チャンバに隙間が生じて出水が起こったと考えるとの中間報告書をまとめている。

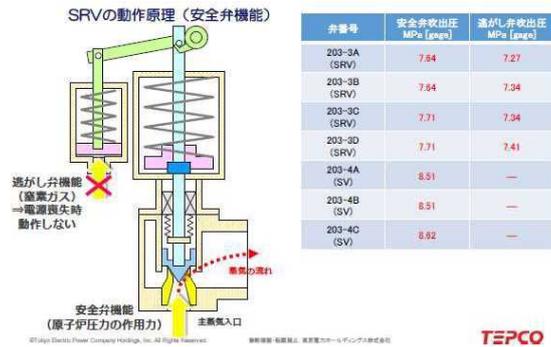
図 6-1 SR 弁の動作原理と作動圧 (第 11 回参考資料 No. 2 東電資料より)

- 国会事故調査委員会は、1号機 SRV 弁の作動音に関する証言が運転員や作業員から得られなかったことから、SRV 弁が作動しなかった可能性がある旨指摘している。
- 東京電力 HD は、SRV 弁は4つあること、原子炉圧力容器の圧力が SRV 弁のバネ設定を超えると自動で弁が開く単純な構造 (図 6-1) であること、小規模な漏えいと SRV 弁の不動作が同時に成立しないことを解析により確認 (図 6-2) していること等から、全電源喪失後に SRV 弁が動作していたと説明している。
- また、原子力規制委員会の「東京電力福島第一原子力発電所における事故の分析に係る検討会」も、同様な中間報告書を取りまとめている。

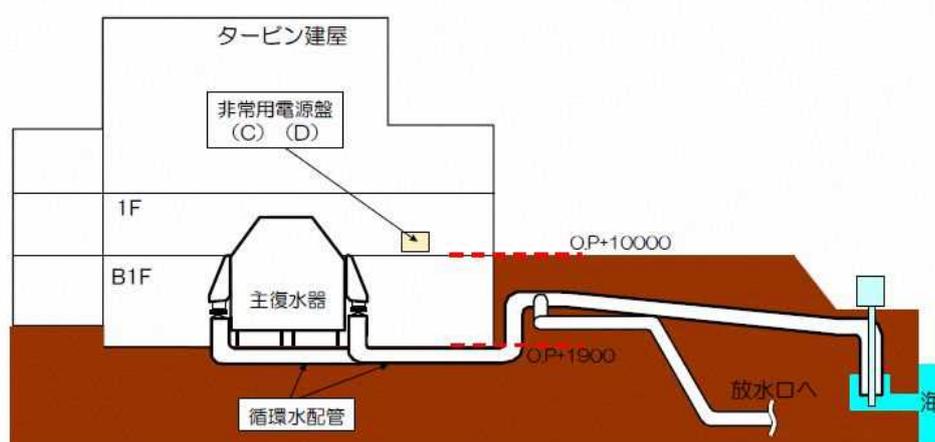
図3-1 循環水系配管（第2回資料 No.2 東電資料より）

- 東京電力 HD は、津波到達後においても、1号機循環水系配管（図3-1）の設置されているタービン建屋地下1階へ運転員がアクセスしていること、地下1階に設置されているディーゼル消火ポンプが機能を発揮していること等から、循環水系配管の損傷により浸水し、電源喪失に至ったとは考えていないと説明している。
- 1号機循環水系配管については、建設当時に耐震重要度分類はなく、耐震評価が行われていない。
