確認できた事実（課題2：海水注入等の重要事項の意思決定）

確認できた事実（課題3：東京電力の事故対応マネジメント）

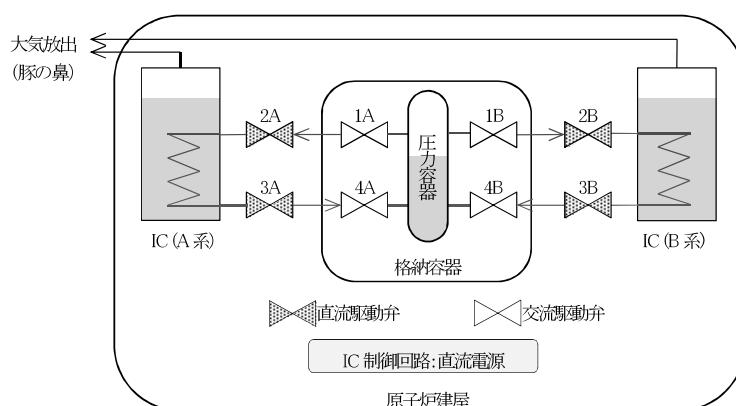
- ・蒸気ラインと復水戻りラインに格納容器の内側と外側に電動の隔離弁が1弁ずつで計4弁。A系、B系の2系統がある。
- ・通常運転時の弁の開閉状態は、復水戻りラインの外側隔離弁3A、3Bのみ閉で、他は全開で待機。
- ・配管等の破断検出時には、隔離弁閉信号が発信され、1A～4A、1B～4B全ての弁が閉まる。
- ・破断検出回路の電源（直流）喪失によって、配管破断時と同様に隔離弁閉信号を発信（フェイルクローズ設計）。
- ・格納容器の外側弁は直流駆動、内側弁は交流駆動、制御回路は外側内側共に直流電源。

- ・直流駆動の弁と交流駆動の弁があり、破断検出回路を含む制御電源が直流電源であったことから、直流と交流の電源喪失のタイミングによって弁の開閉状態が異なる構成となっていた。（1-②）
- ・このため、電源喪失の状況も不明な部分があり、現場確認ができない格納容器の内側弁については

- ・原子力規制委員会の事故分析の中間報告（H26.10）では、分析の結果、B系の格納容器の内側の弁については開状態が維持された可能性が高いとされ、A系は電源喪失の時期が不明であるため開閉状態は不明であるとされている。
