2F-2記録計チャートリスト

2号機 SRNM(D/H) APRM(F) RBM(B)記録計

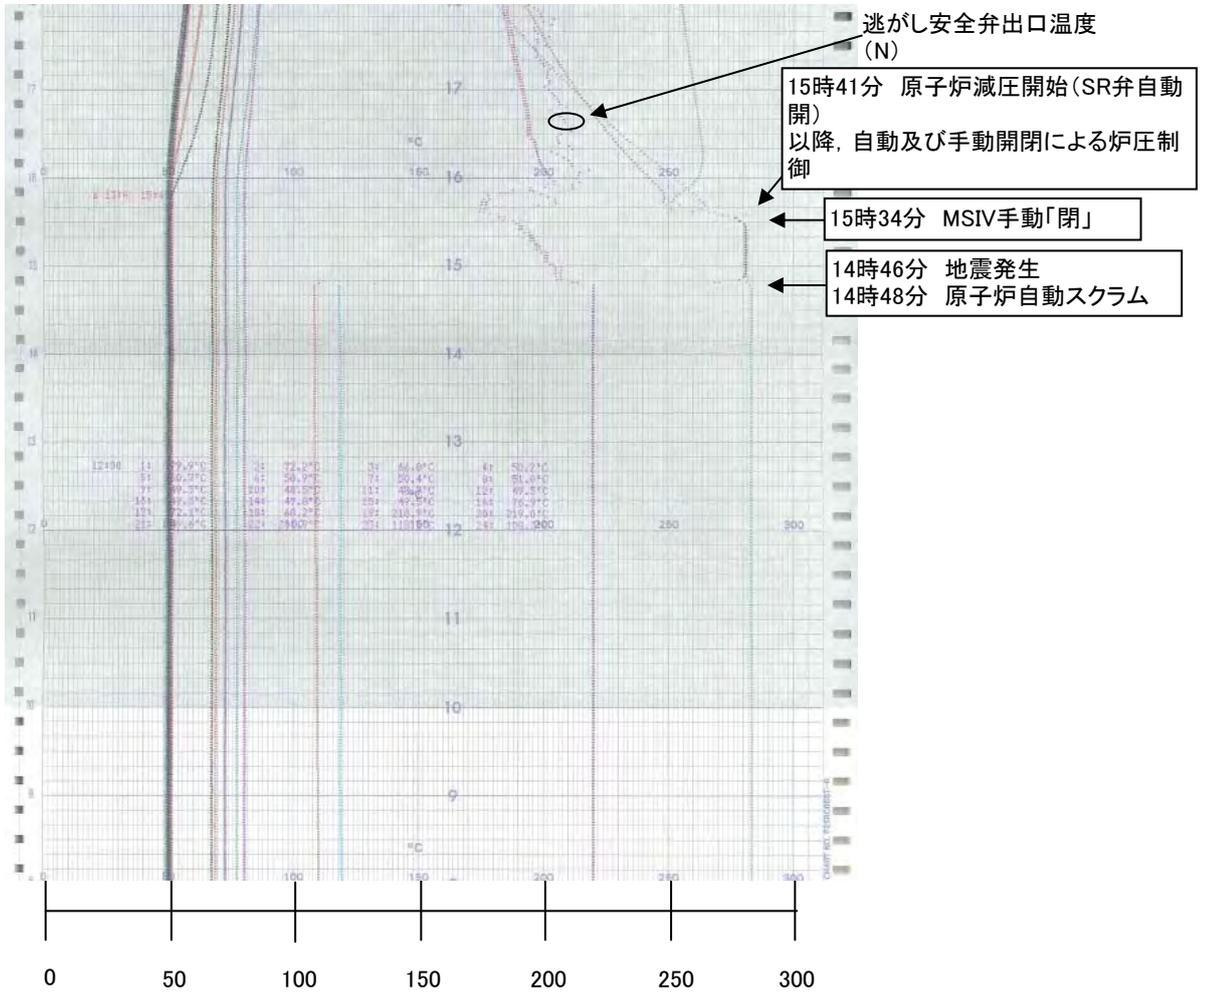
2号機 逃がし安全弁漏えい温度

B22-TRS-601		測 定	
色	切	No.	色
●	逃がし安全弁A出口温度	13	+
●	逃がし安全弁B出口温度	14	+
●	逃がし安全弁C出口温度	15	+
●	逃がし安全弁D出口温度	16	+
●	逃がし安全弁E出口温度	17	+
●	逃がし安全弁F出口温度	18	+
○	逃がし安全弁G出口温度	19	Y
○	逃がし安全弁H出口温度	20	Y
○	逃がし安全弁J出口温度	21	Y
○	逃がし安全弁K出口温度	22	Y
○	逃がし安全弁L出口温度	23	Y
○	逃がし安全弁M出口温度	24	Y

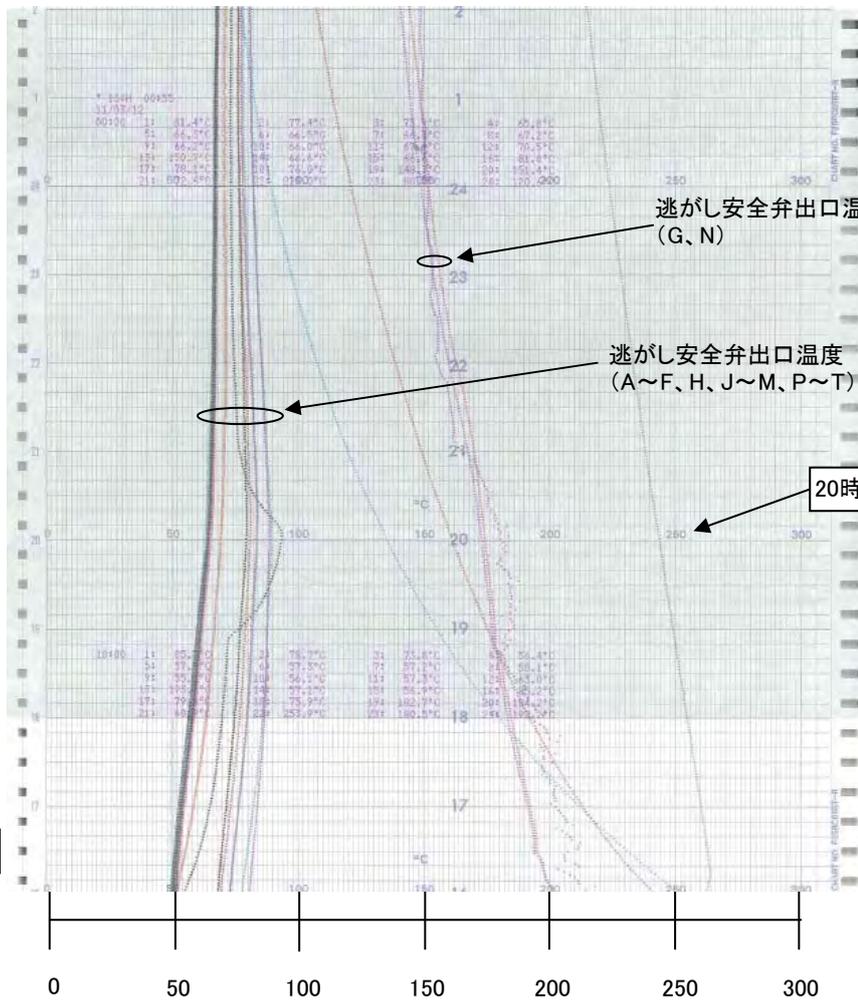
2号機 逃がし安全弁漏えい温度

B22-TRS-601		測 定	
色	切	No.	色
●	逃がし安全弁A出口温度	13	+
●	逃がし安全弁B出口温度	14	+
●	逃がし安全弁C出口温度	15	+
●	逃がし安全弁D出口温度	16	+
●	逃がし安全弁E出口温度	17	+
●	逃がし安全弁F出口温度	18	+
○	逃がし安全弁G出口温度	19	Y
○	逃がし安全弁H出口温度	20	Y
○	逃がし安全弁J出口温度	21	Y
○	逃がし安全弁K出口温度	22	Y
○	逃がし安全弁L出口温度	23	Y
○	逃がし安全弁M出口温度	24	Y
			原子炉入口給水温度A
			原子炉入口給水温度B
			压力容器ベント系漏洩温度
			主蒸気温度
			外側主蒸気隔離弁ドレンライン温度
			内側主蒸気隔離弁ドレンライン温度

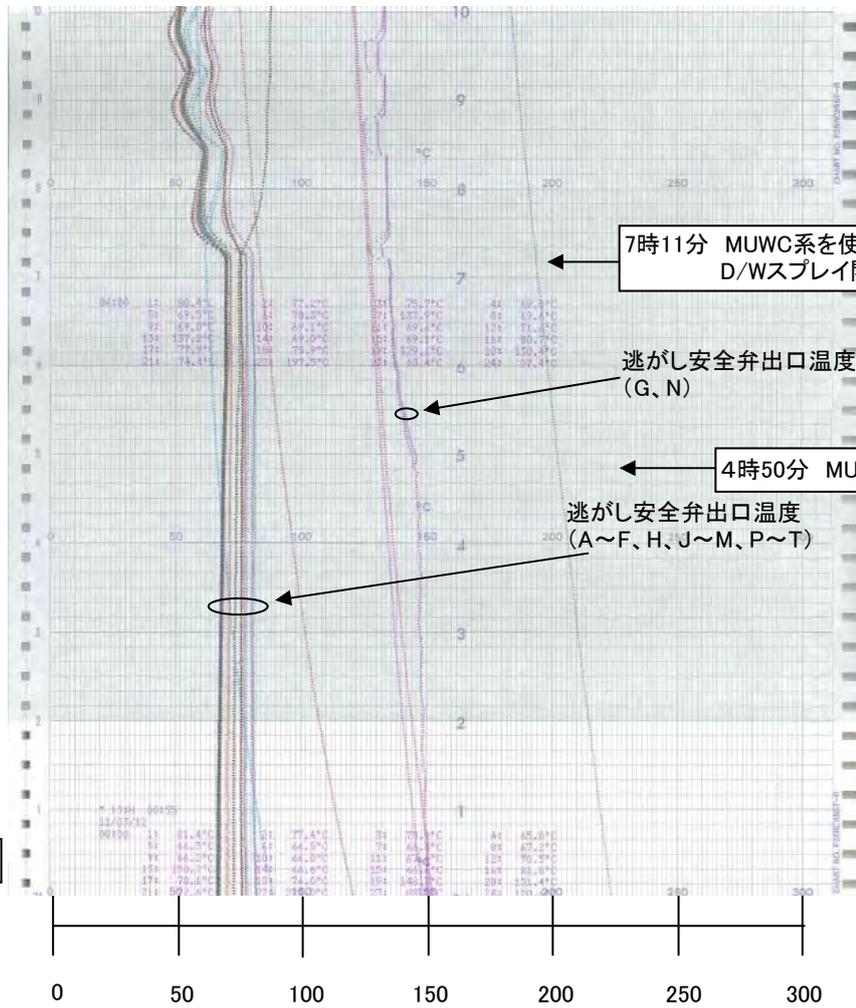
2号機 逃がし安全弁漏えい温度

B22-TRS-601		測定	
色	切込	No.	色
●	逃がし安全弁A出口温度	13	+
●	逃がし安全弁B出口温度	14	+
●	逃がし安全弁C出口温度	15	+
●	逃がし安全弁D出口温度	16	+
●	逃がし安全弁E出口温度	17	+
●	逃がし安全弁F出口温度	18	+
○	逃がし安全弁G出口温度	19	Y
○	逃がし安全弁H出口温度	20	Y
○	逃がし安全弁J出口温度	21	Y
○	逃がし安全弁K出口温度	22	Y
○	逃がし安全弁L出口温度	23	Y
○	逃がし安全弁M出口温度	24	Y
			原子炉入口給水温度A
			原子炉入口給水温度B
			压力容器ベント系漏洩温度
			主蒸気温度
			外側主蒸気隔離弁ドレンライン温度
			内側主蒸気隔離弁ドレンライン温度

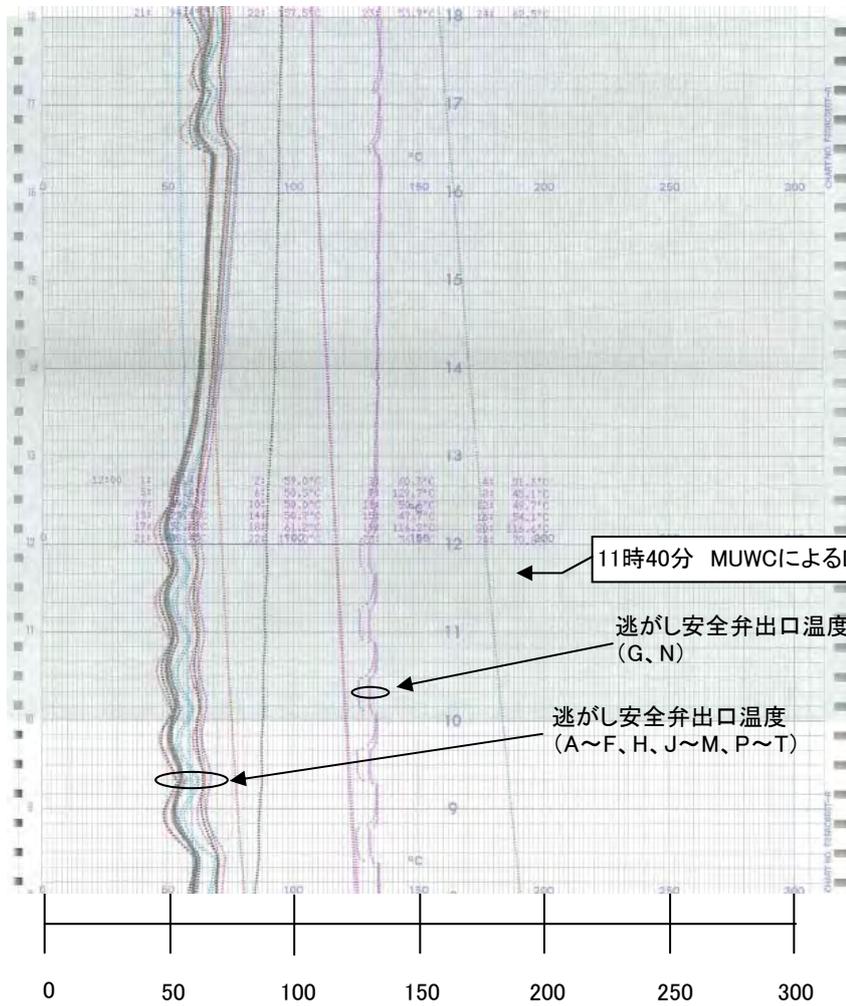
2号機 逃がし安全弁漏えい温度

B22-TRS-601		測 定	
色	切	No.	色
●	逃がし安全弁A出口温度	13	+
●	逃がし安全弁B出口温度	14	+
●	逃がし安全弁C出口温度	15	+
●	逃がし安全弁D出口温度	16	+
●	逃がし安全弁E出口温度	17	+
●	逃がし安全弁F出口温度	18	+
○	逃がし安全弁G出口温度	19	Y
○	逃がし安全弁H出口温度	20	Y
○	逃がし安全弁J出口温度	21	Y
○	逃がし安全弁K出口温度	22	Y
○	逃がし安全弁L出口温度	23	Y
○	逃がし安全弁M出口温度	24	Y
			原子炉入口給水温度A
			原子炉入口給水温度B
			压力容器ベント系漏洩温度
			主蒸気温度
			外側主蒸気隔離弁ドレンライン温度
			内側主蒸気隔離弁ドレンライン温度

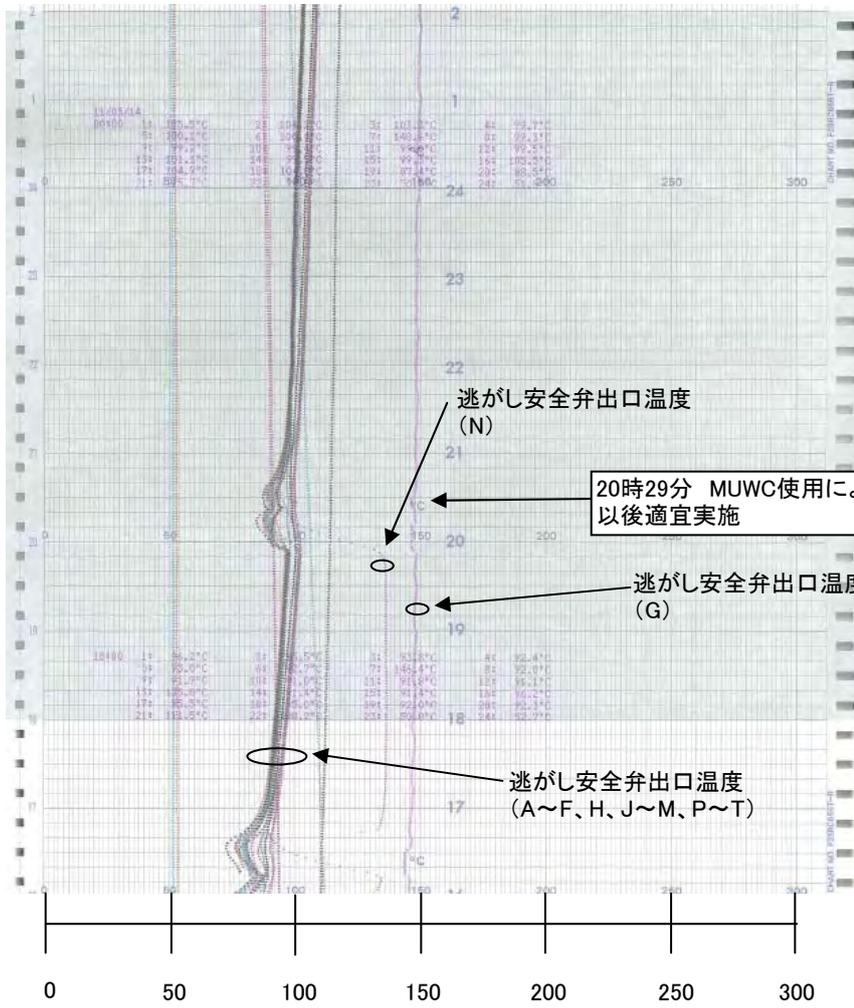
2号機 逃がし安全弁漏えい温度

B22-TRS-601		測 定		
色	切点	No.	色	切点
●	逃がし安全弁A出口温度	13	+	逃がし安全弁N出口温度
●	逃がし安全弁B出口温度	14	+	逃がし安全弁P出口温度
●	逃がし安全弁C出口温度	15	+	逃がし安全弁Q出口温度
●	逃がし安全弁D出口温度	16	+	逃がし安全弁R出口温度
●	逃がし安全弁E出口温度	17	+	逃がし安全弁S出口温度
●	逃がし安全弁F出口温度	18	+	逃がし安全弁T出口温度
○	逃がし安全弁G出口温度	19	Y	原子炉入口給水温度A
○	逃がし安全弁H出口温度	20	Y	原子炉入口給水温度B
○	逃がし安全弁J出口温度	21	Y	压力容器ベント系漏洩温度
○	逃がし安全弁K出口温度	22	Y	主蒸気温度
○	逃がし安全弁L出口温度	23	Y	外側主蒸気隔離弁ドレンライン温度
○	逃がし安全弁M出口温度	24	Y	内側主蒸気隔離弁ドレンライン温度

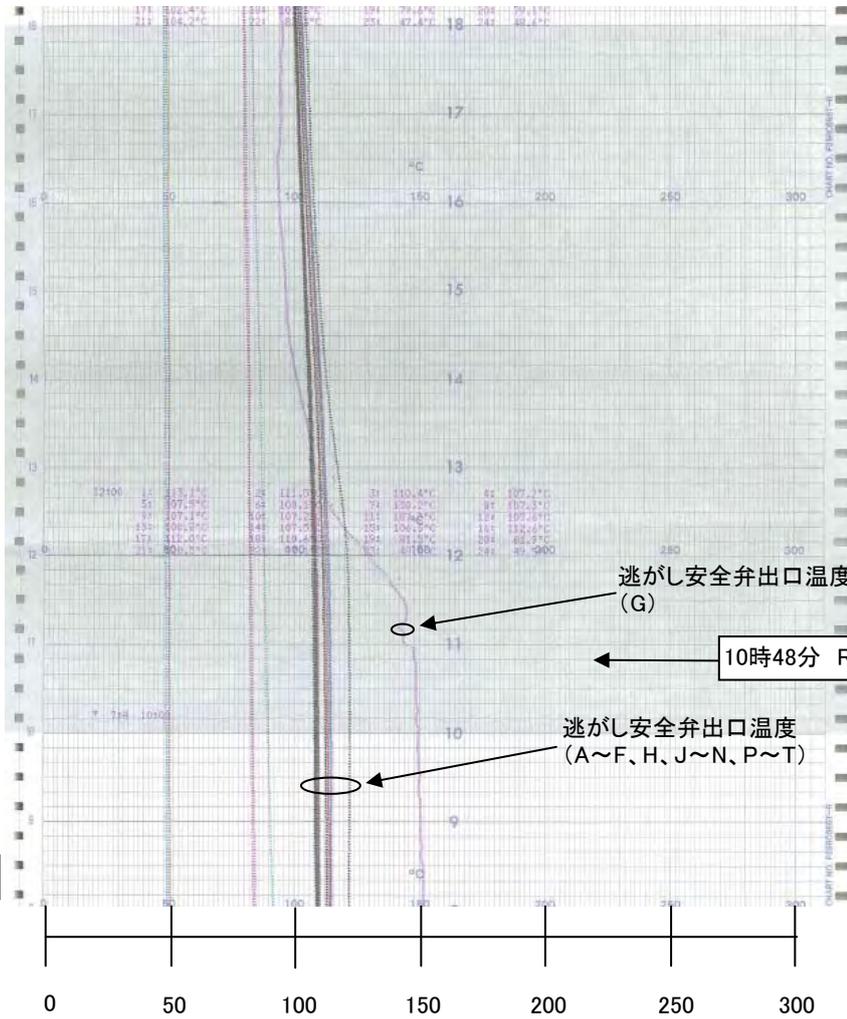
2号機 逃がし安全弁漏えい温度

B22-TRS-601		測定	
色	切点	No.	色
●	逃がし安全弁A出口温度	13	+
●	逃がし安全弁B出口温度	14	+
●	逃がし安全弁C出口温度	15	+
●	逃がし安全弁D出口温度	16	+
●	逃がし安全弁E出口温度	17	+
●	逃がし安全弁F出口温度	18	+
○	逃がし安全弁G出口温度	19	Y
○	逃がし安全弁H出口温度	20	Y
○	逃がし安全弁J出口温度	21	Y
○	逃がし安全弁K出口温度	22	Y
○	逃がし安全弁L出口温度	23	Y
○	逃がし安全弁M出口温度	24	Y
			原子炉入口給水温度A
			原子炉入口給水温度B
			压力容器ベント系漏洩温度
			主蒸気温度
			外側主蒸気隔離弁ドレンライン温度
			内側主蒸気隔離弁ドレンライン温度

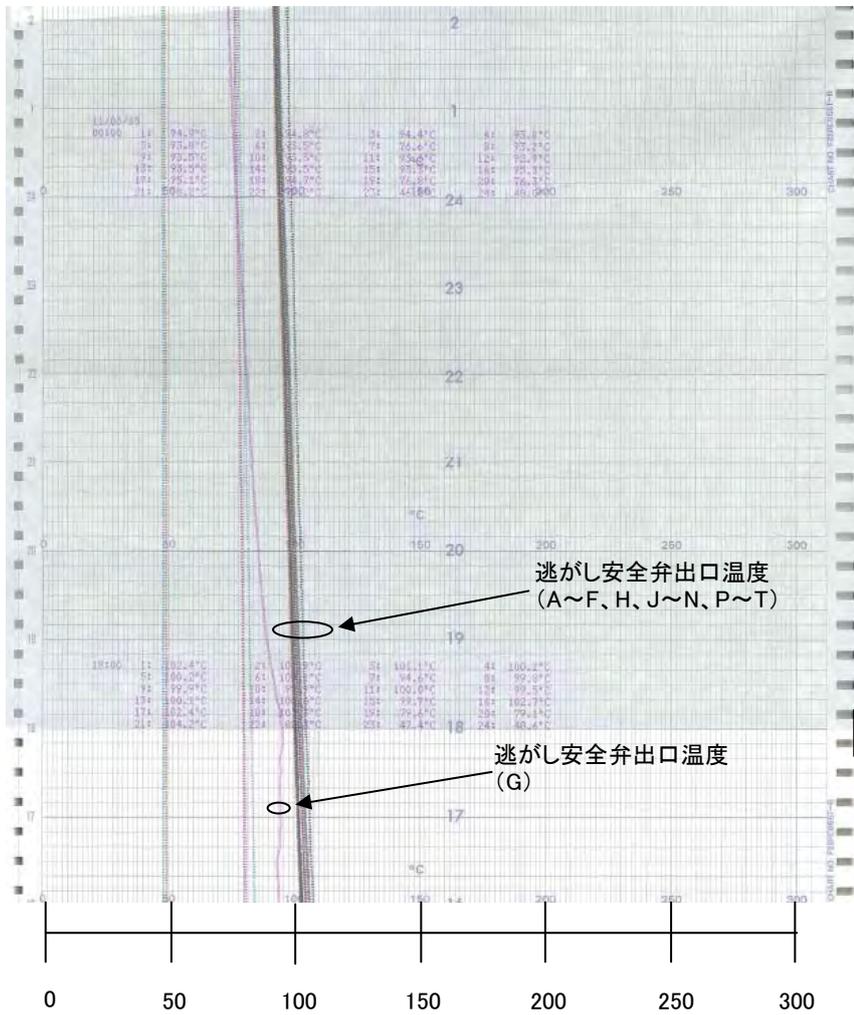
2号機 逃がし安全弁漏えい温度

18時00分 原子炉冷温停止

色印		測 定	No. 色印		測 定
●	●	逃がし安全弁A出口温度	13	+	逃がし安全弁N出口温度
●	●	逃がし安全弁B出口温度	14	+	逃がし安全弁P出口温度
●	●	逃がし安全弁C出口温度	15	+	逃がし安全弁Q出口温度
●	●	逃がし安全弁D出口温度	16	+	逃がし安全弁R出口温度
●	●	逃がし安全弁E出口温度	17	+	逃がし安全弁S出口温度
●	●	逃がし安全弁F出口温度	18	+	逃がし安全弁T出口温度
○	○	逃がし安全弁G出口温度	19	Y	原子炉入口給水温度A
○	○	逃がし安全弁H出口温度	20	Y	原子炉入口給水温度B
○	○	逃がし安全弁J出口温度	21	Y	压力容器ベント系漏洩温度
○	○	逃がし安全弁K出口温度	22	Y	主蒸気温度
○	○	逃がし安全弁L出口温度	23	Y	外側主蒸気隔離弁ドレンライン温度
○	○	逃がし安全弁M出口温度	24	Y	内側主蒸気隔離弁ドレンライン温度

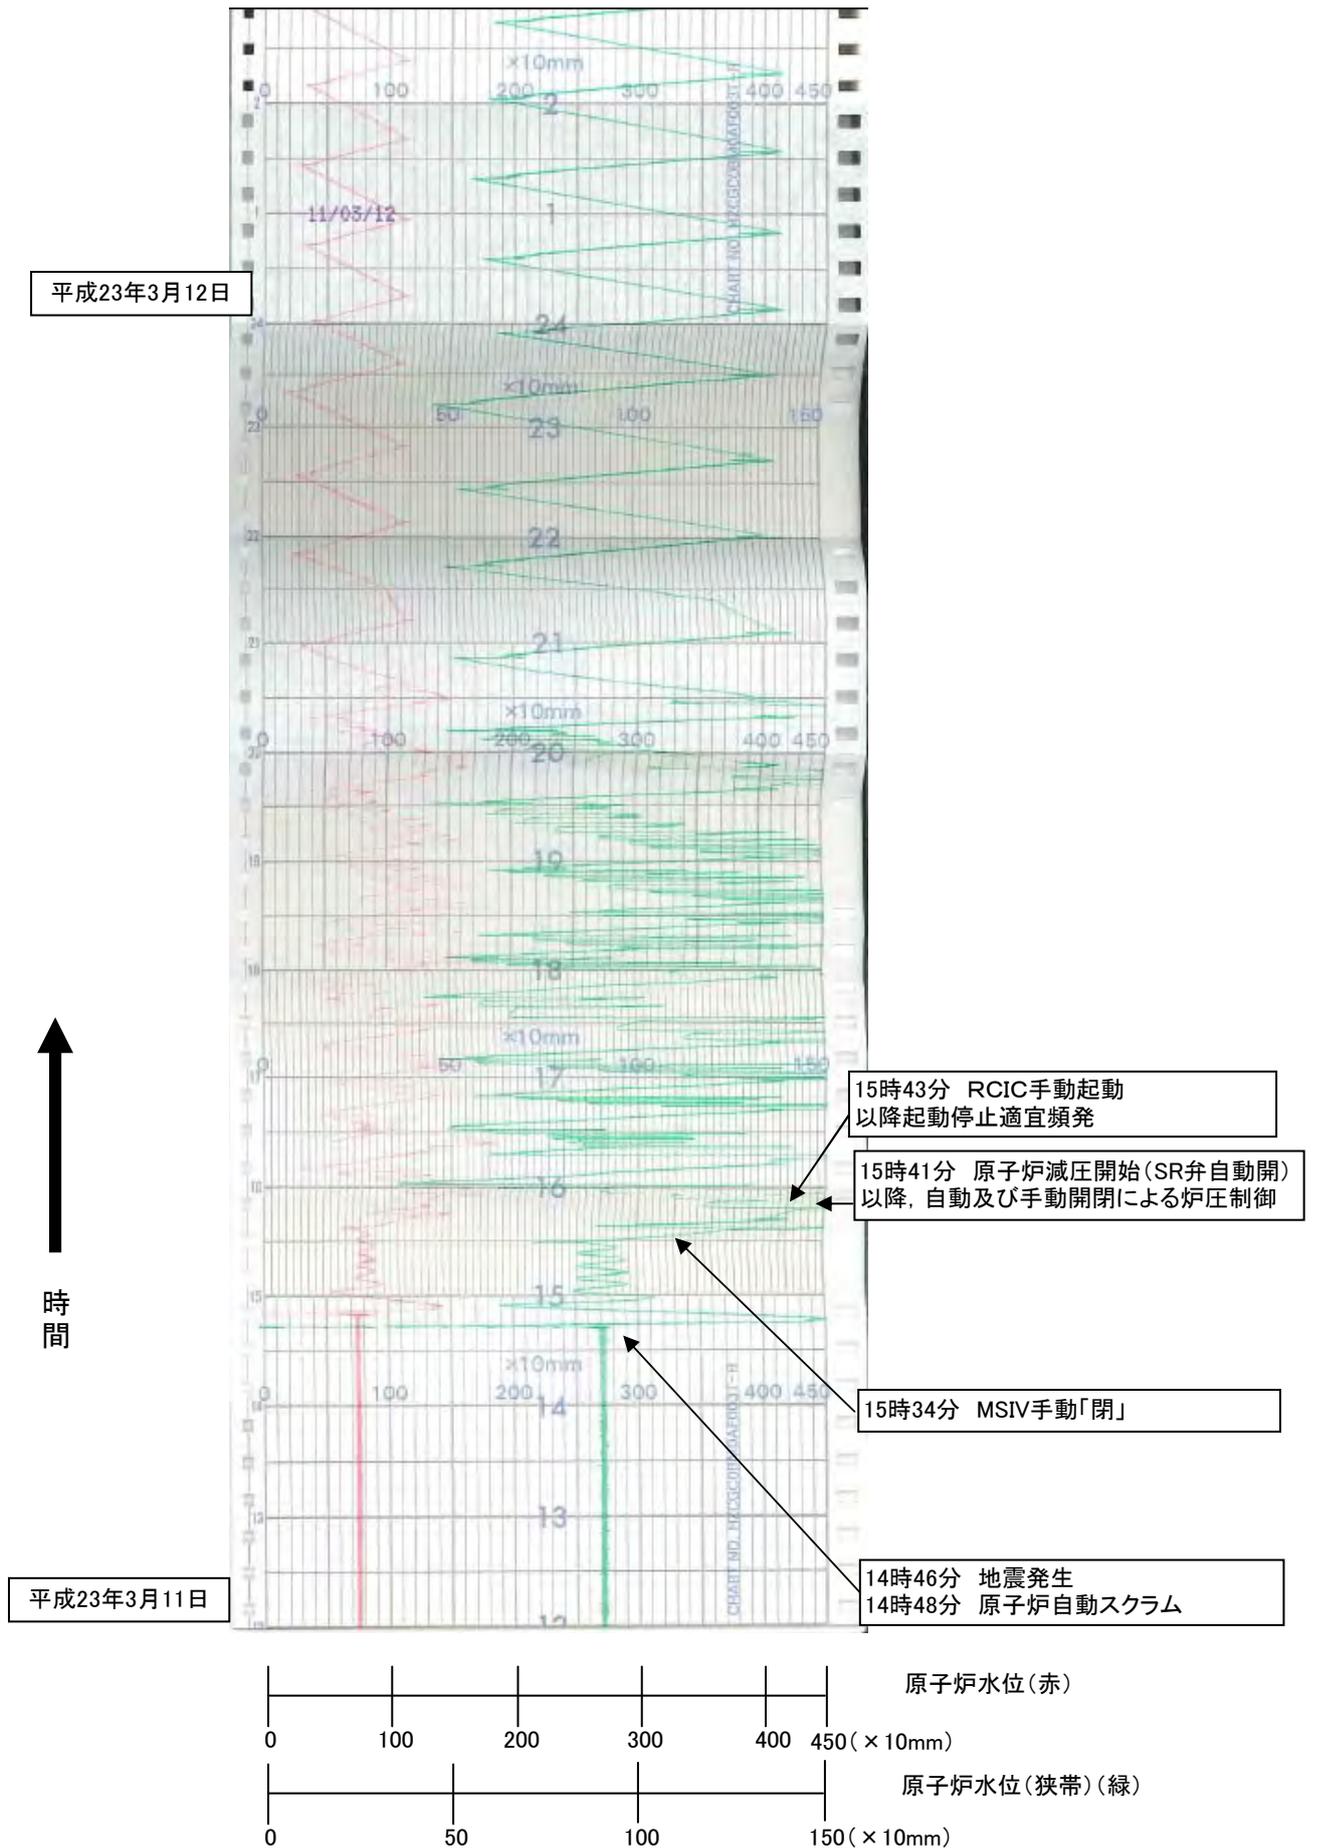
2号機 原子炉水位

15時43分 RCIC手動起動
以降起動停止適宜頻発

15時41分 原子炉減圧開始(SR弁自動開)
以降、自動及び手動開閉による炉圧制御

15時34分 MSIV手動「閉」

14時46分 地震発生
14時48分 原子炉自動スクラム

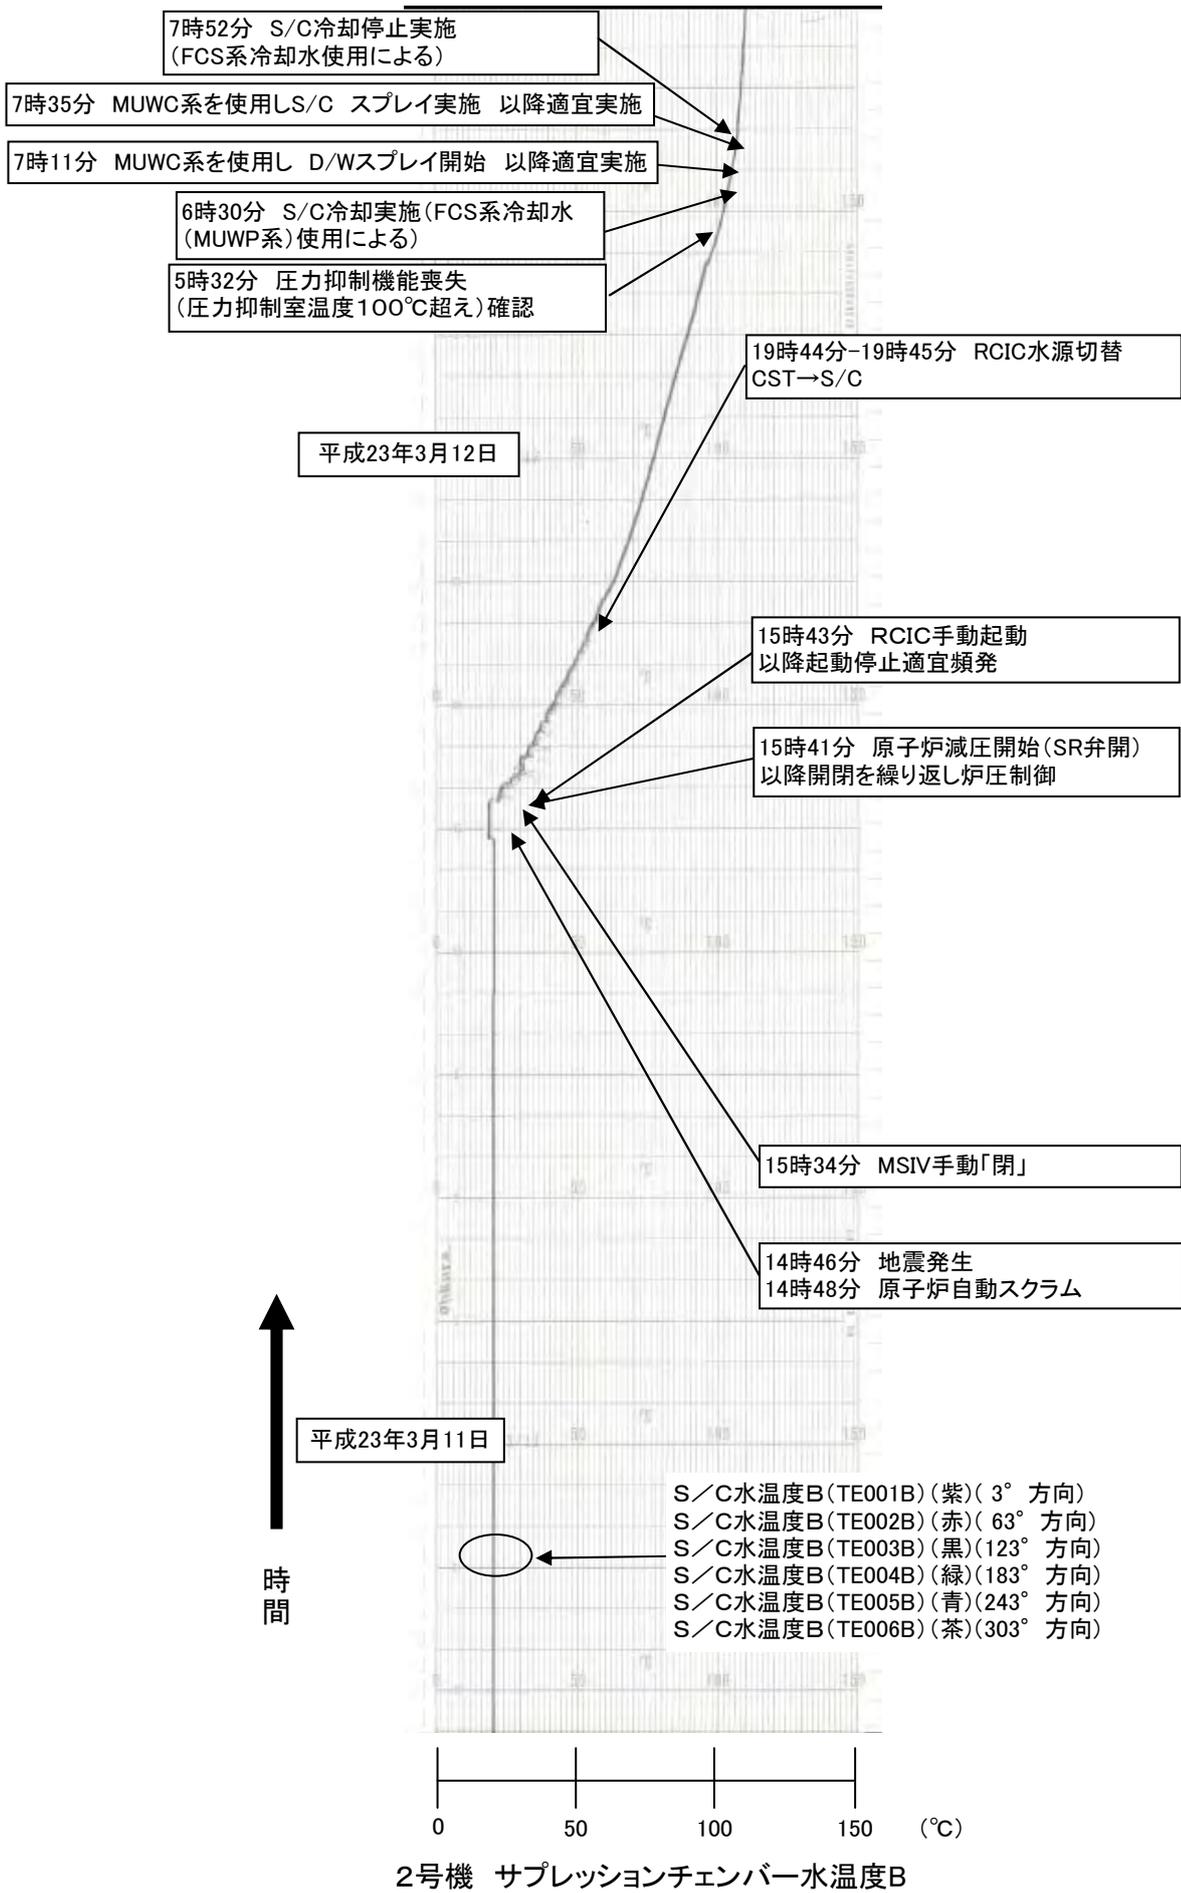
2号機 サプレッションチェンバー水温度B

- S/C水温度B(TE001B)(紫)(3° 方向)
- S/C水温度B(TE002B)(赤)(63° 方向)
- S/C水温度B(TE003B)(黒)(123° 方向)
- S/C水温度B(TE004B)(緑)(183° 方向)
- S/C水温度B(TE005B)(青)(243° 方向)
- S/C水温度B(TE006B)(茶)(303° 方向)

18時00分 原子炉冷温停止

15時52分 圧力抑制機能復帰
(圧力抑制室温度100°C未満)確認

7時50分 RHR(B)S/Cスプレイ開始

7時13分 RHR(B)S/Cクーリング開始

7時00分 S/C水温最大値

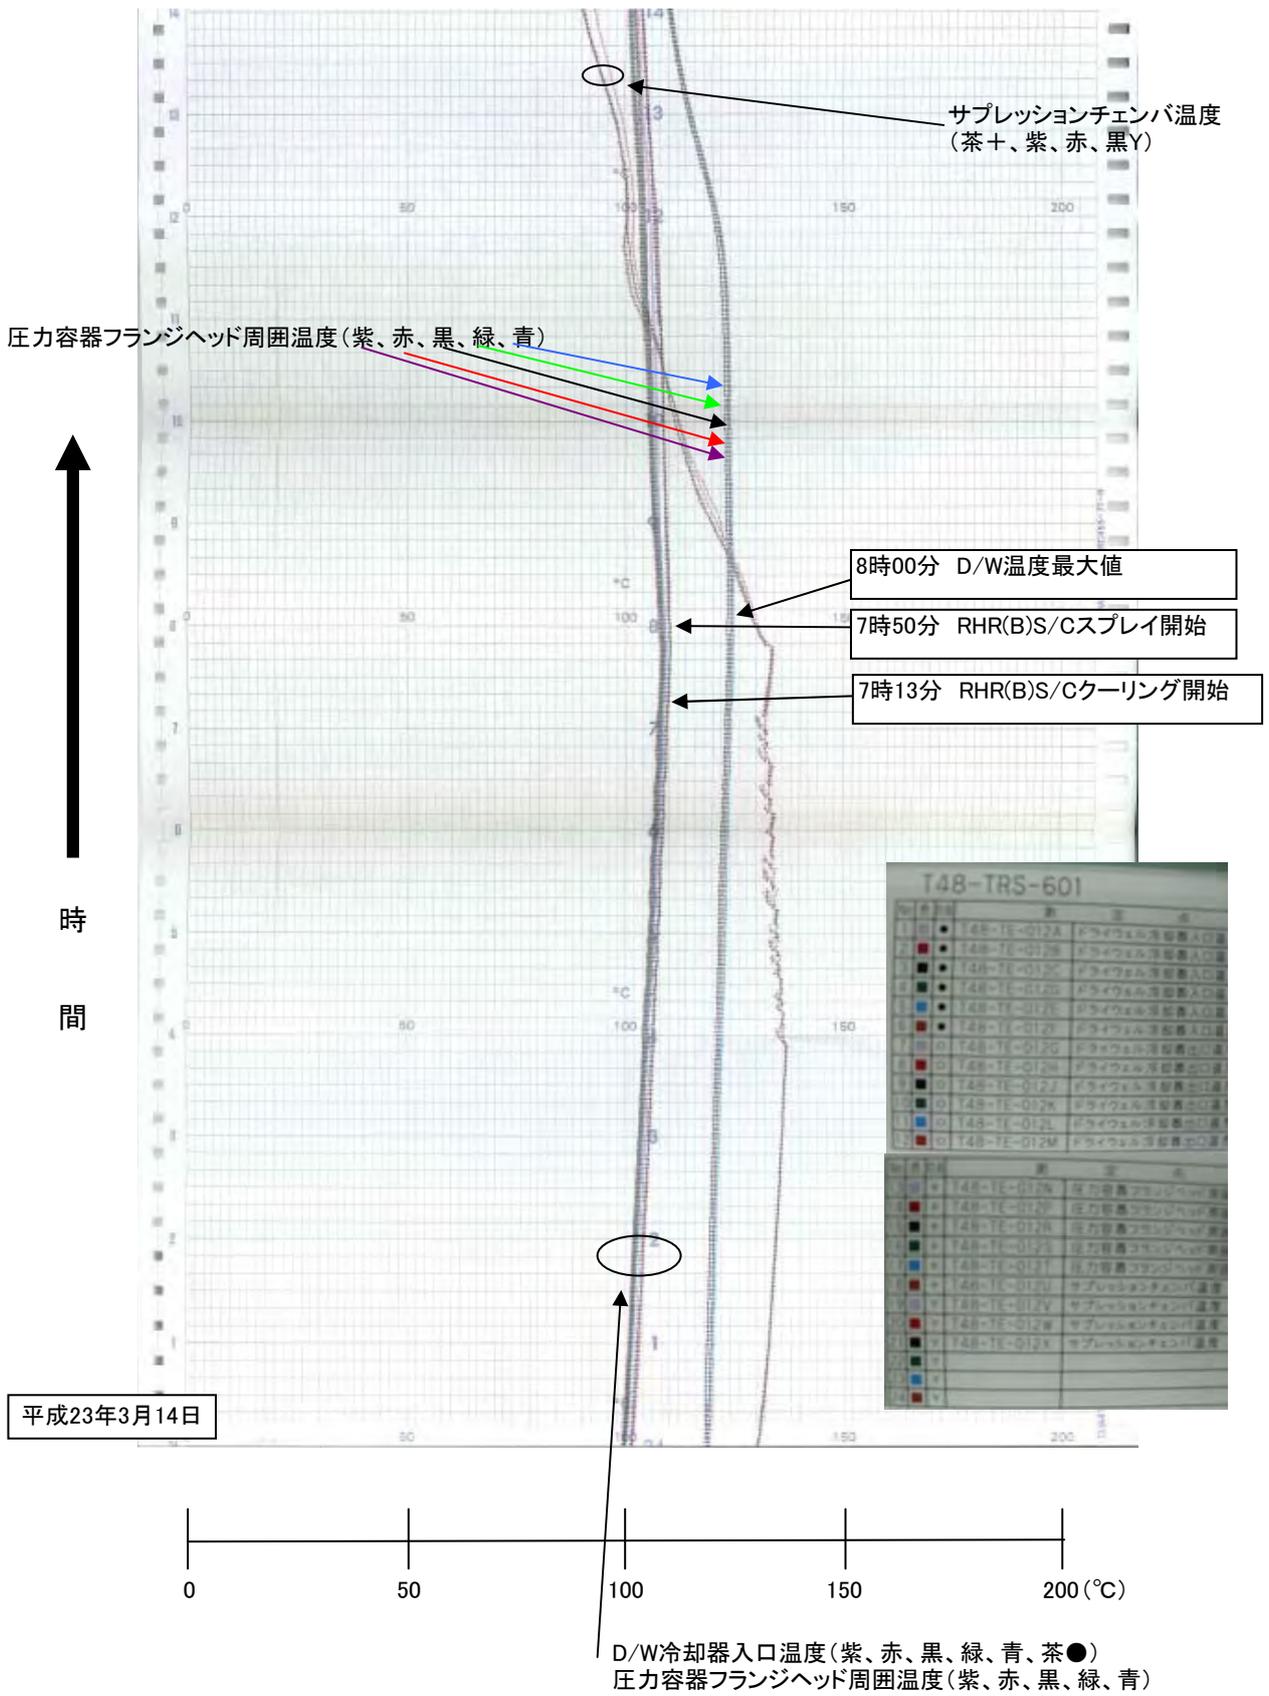
2号機 D/W温度

D/W冷却器入口温度(紫、赤、黒、緑、青、茶●)
 圧力容器フランジヘッド周囲温度(紫、赤、黒、緑、青)

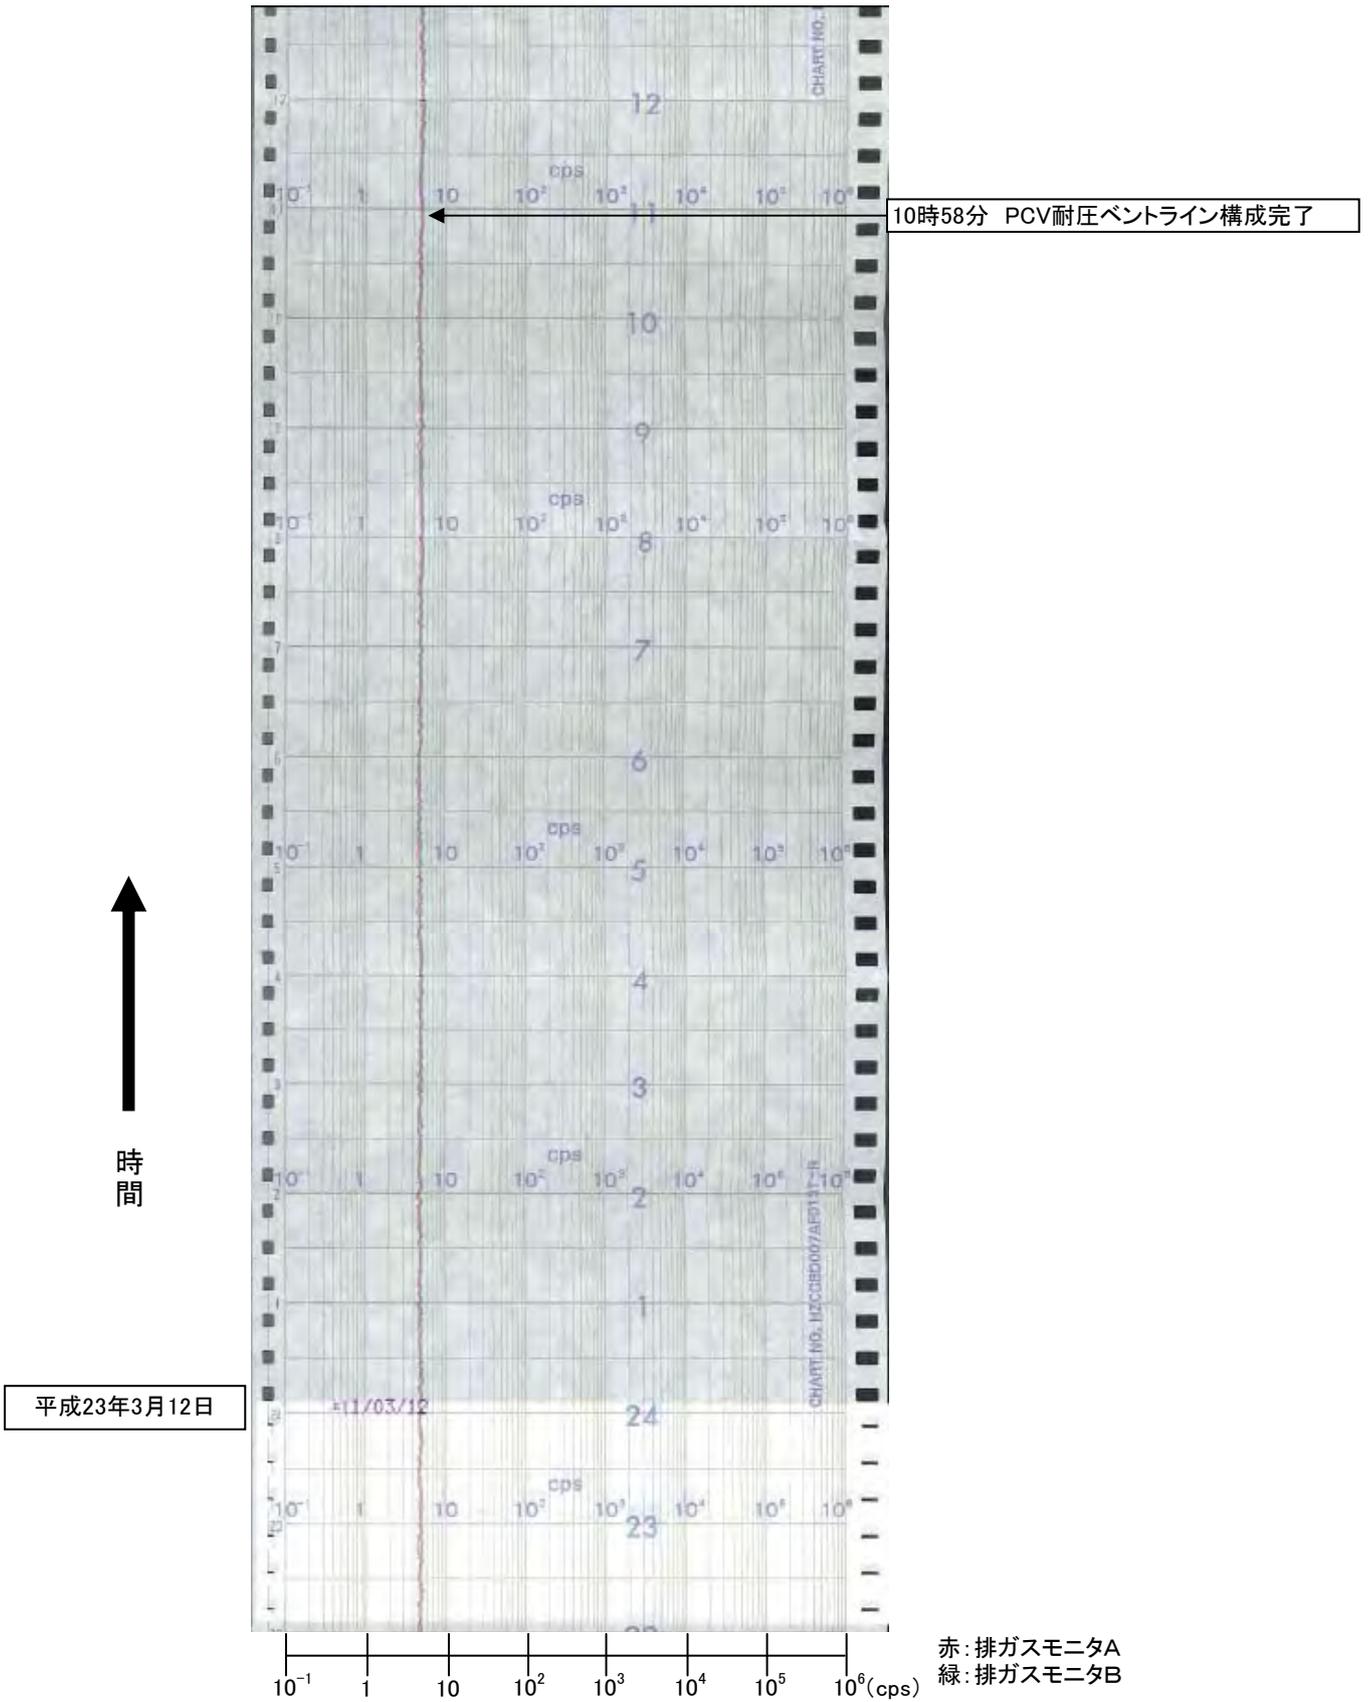
2号機 非常用ガス処理系排ガス放射線モニタA, B(SCIN)

1Fの事象による影響

18時00分 原子炉冷温停止

赤: 排ガスモニタA
緑: 排ガスモニタB

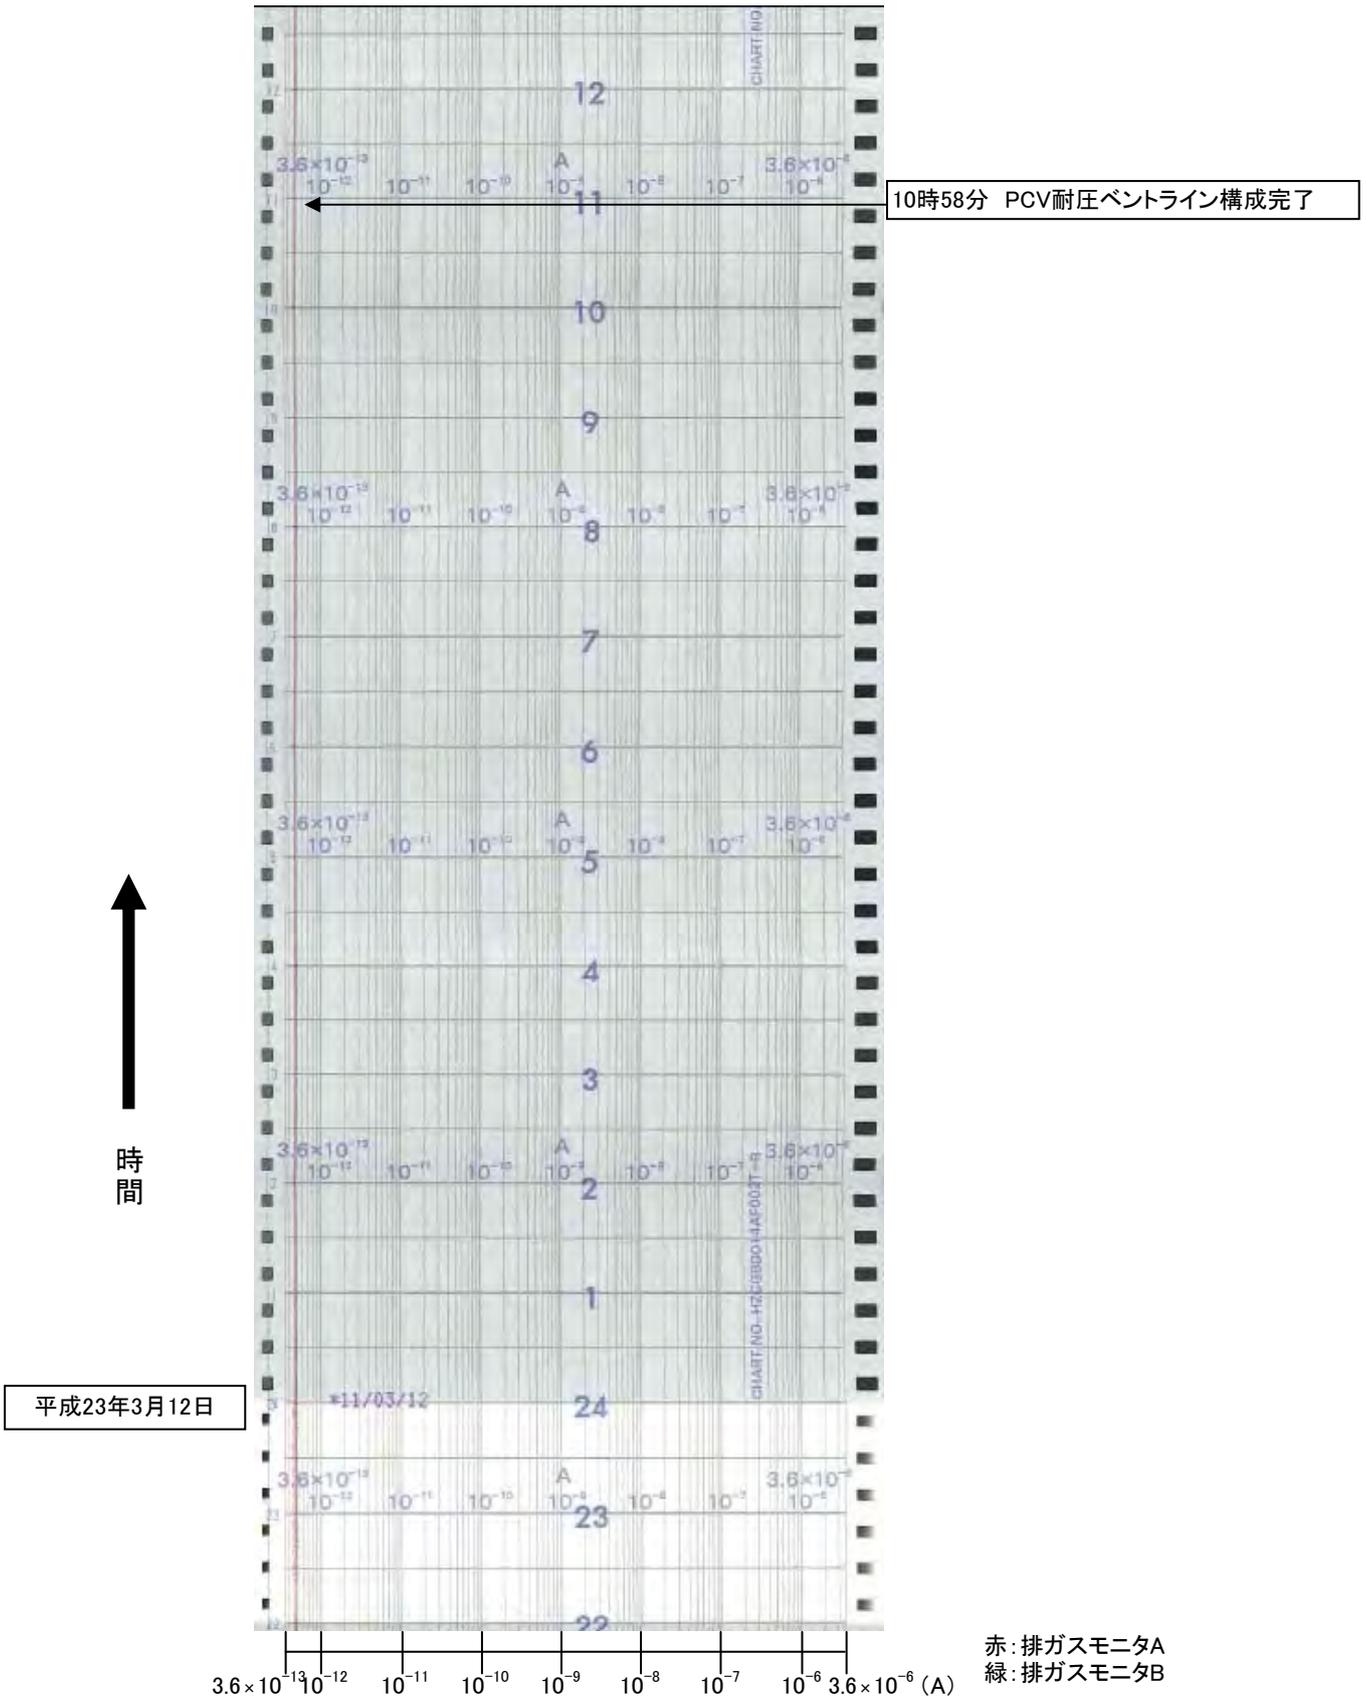
2号機 非常用ガス処理系排ガス放射線モニタA, B(IC)

18時00分 原子炉冷温停止

3.6 × 10⁻¹³ 10⁻¹² 10⁻¹¹ 10⁻¹⁰ 10⁻⁹ 10⁻⁸ 10⁻⁷ 10⁻⁶ 3.6 × 10⁻⁶ (A)
 赤: 排ガスモニタA
 緑: 排ガスモニタB
