2号機 所内電源概略図（地震発生後の状態）

添付資料 8-6

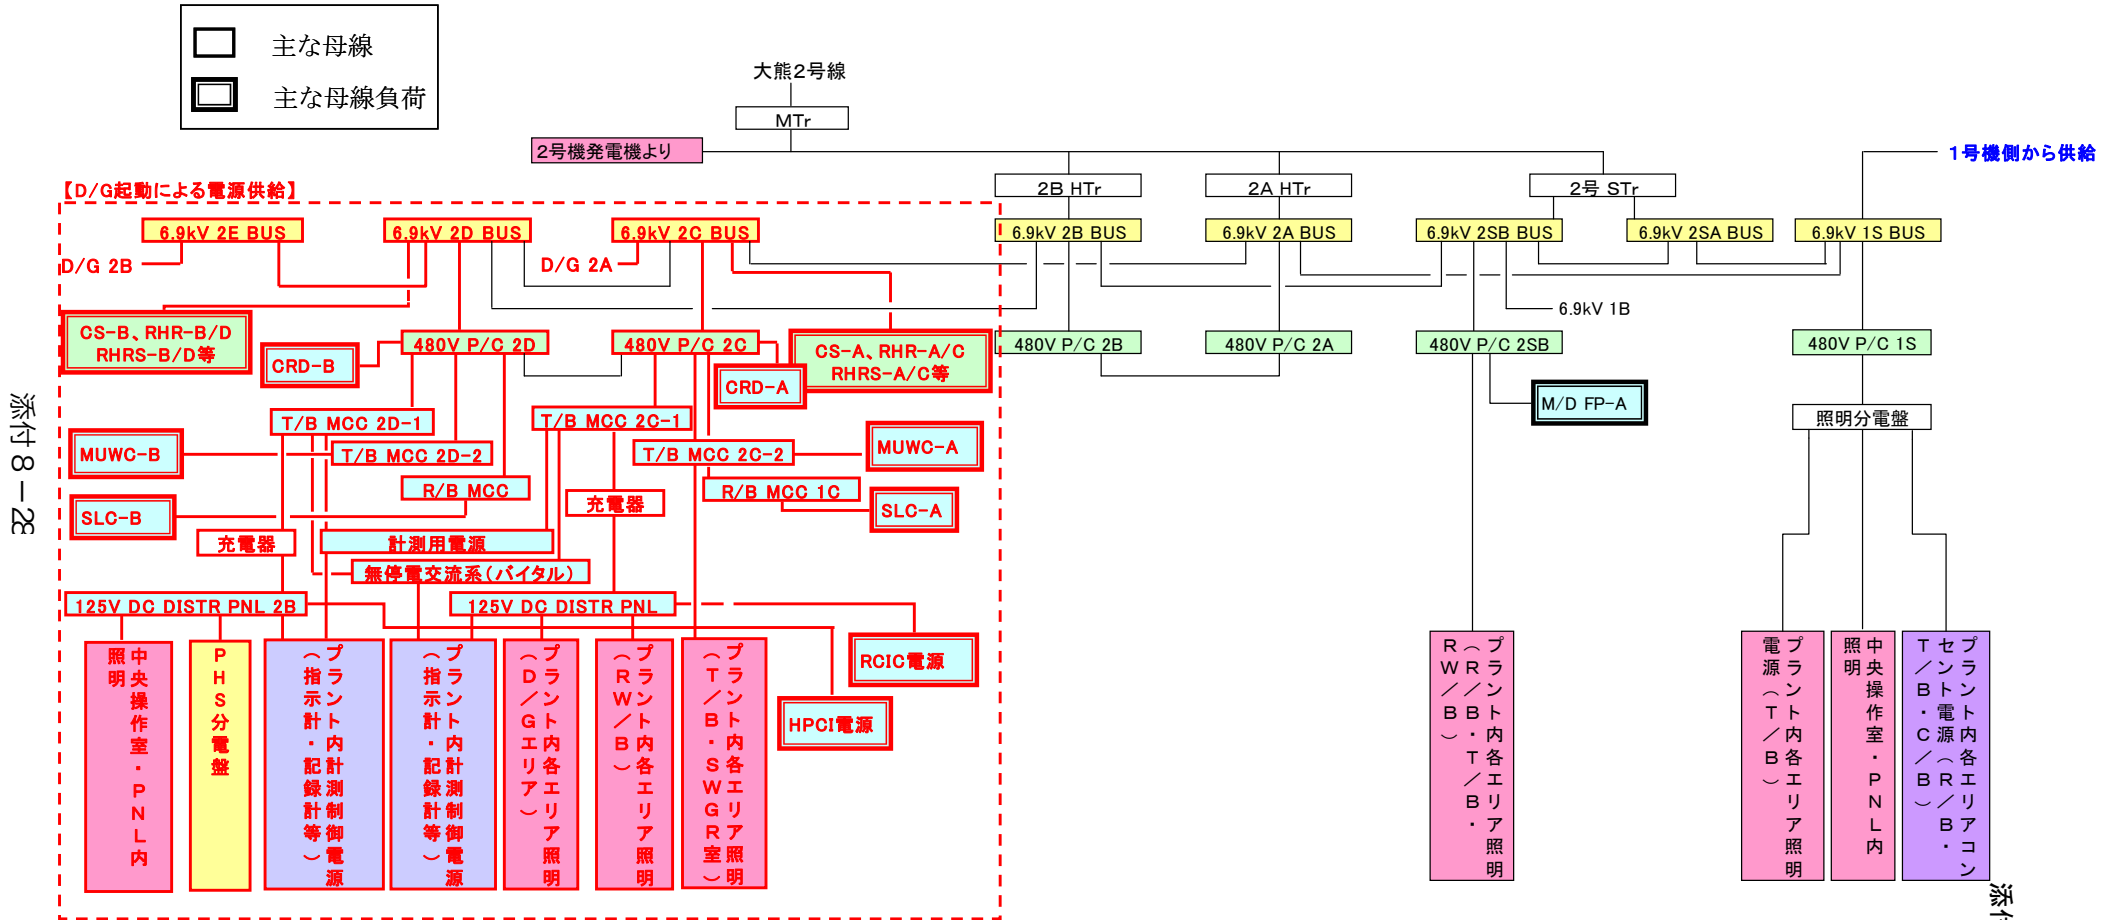
添付 8-28

（黒字：所内電源切替できず電源喪失状態、赤字：D/Gからの電源供給により通電状態）
