○「3/11 15:22 津波第一波確認」から「原子炉冷温停止」までの活動内容

【津波到達直後の対応操作】

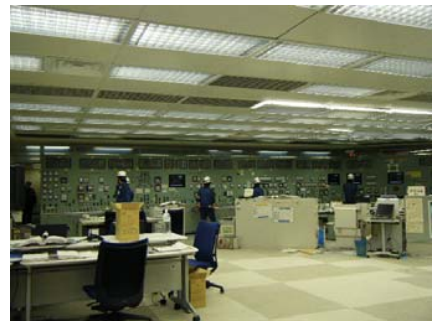
- ・ 1/2号中央制御室では、防波堤に津波が迫ってきたことを、3/4号中央制御室では、循環水ポンプ（以下、「CWP」）が半分浸水していることを、それぞれ現場監視カメラにより確認した。
- ・ 津波の後、各号機の中央制御室制御盤の警報の全部または一部が消灯したり、点灯／消灯を繰り返す状況となったが、1号機は、パラメータ監視や機器の運転状態を確認するための計器及びランプ表示の約半分、2号機、3号機及び4号機は、全ての計器及びランプ表示が確保されていたため、プラントの状態を監視することは可能であった。
- ・ 当直長は、原子炉系制御盤を中心に監視を継続するとともに、津波の影響を考慮して、原子炉の除熱を行うために重要な海水系設備の運転状況が確認できる制御盤に運転員を配置し、適宜、情報を伝えるよう指示した。
- ・ 各中央制御室では、原子炉の除熱を行うために重要な海水系設備について、運転／停止ランプ表示などにより、運転中であったポンプの停止を確認した。
- ・ 各号機とも津波発生時の対応操作手順に基づきCWPを停止した。これに伴い復水器にて主蒸気の凝縮ができなくなるため、主蒸気隔離弁（以下、「MSIV」）を全閉し、原子炉隔離時冷却系（以下、「RCIC」）による原子炉への注水と主蒸気逃がし安全弁（以下、「SRV」）による原子炉の圧力制御を開始した。

津波到達後の中央制御室

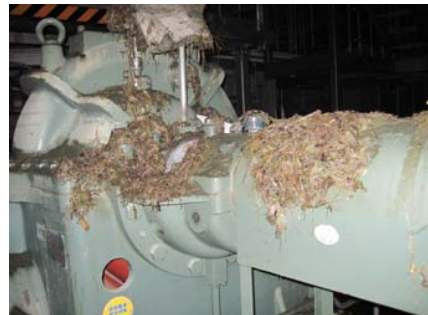
被水した海水ポンプ
（後日撮影のもの）

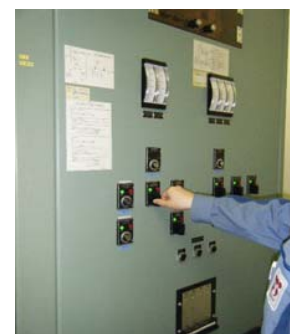
- ・ 本来、原子炉への注水冷却機能を持つRHRが、津波の影響によって起動できなかったため、各号機ともRCIC停止後の原子炉への注水冷却に備え、アクシデントマネジメント（以下、「AM」）策として導入された、復水補給水系（以下、「MUWC」）による代替注水の準備を開始した。2号機、3号機及び4号機においては、中央制御室内のAM盤からの弁操作により、ライン構成及び流量確認を実施し

中央制御室AM盤での
弁操作
（作業状況は後日のもの）
