解析結果(初期3時間)

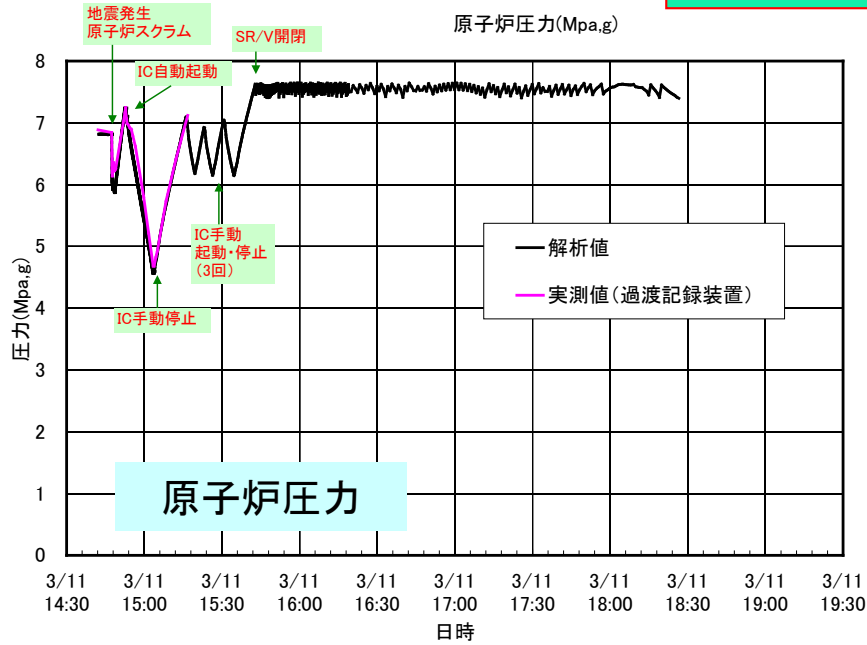
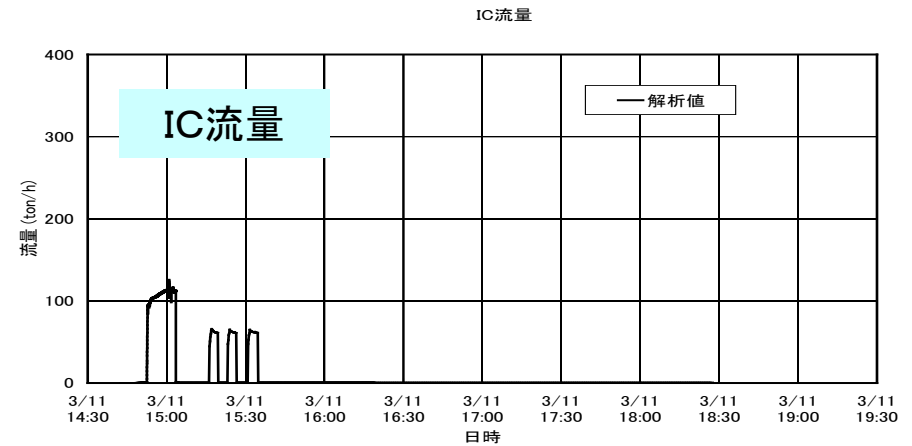
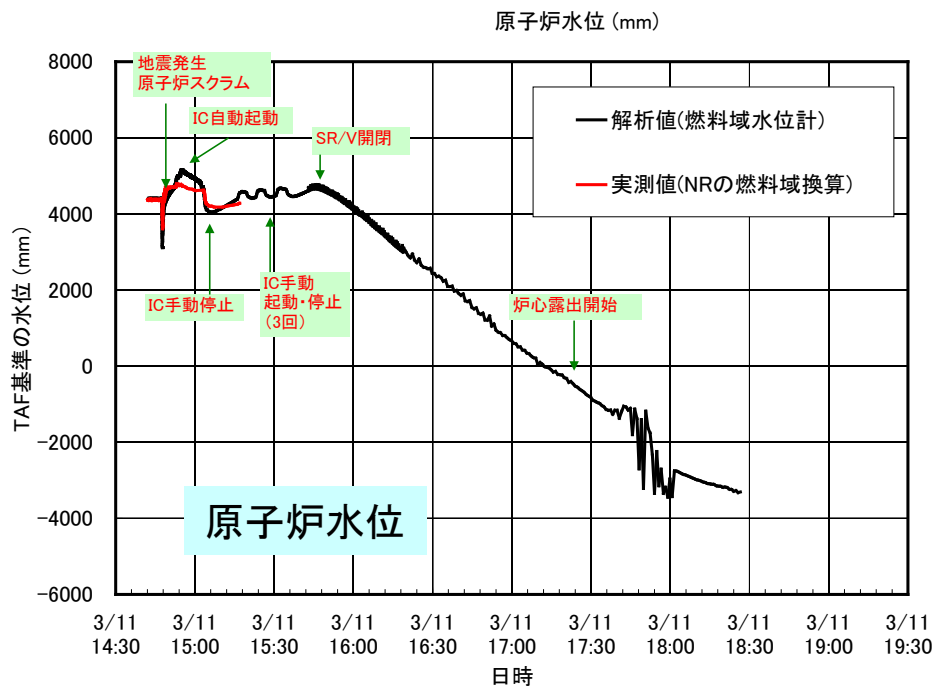
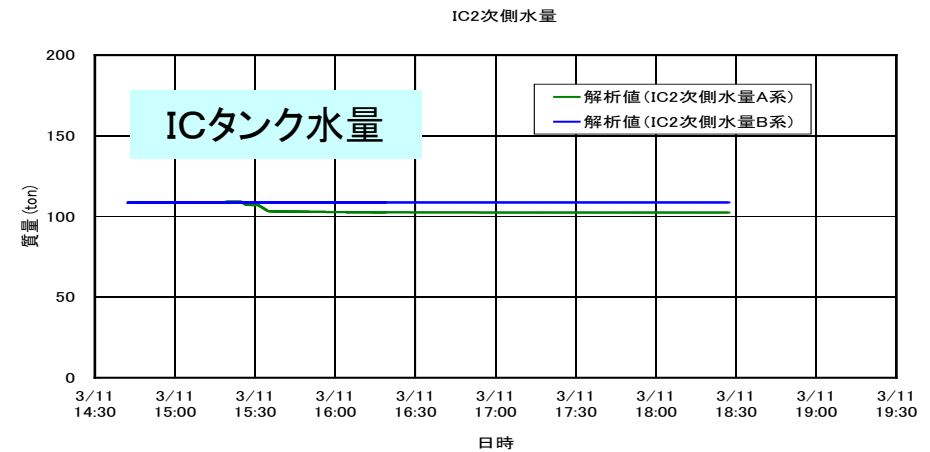
・逃し安全弁の開閉が続くと、蒸気が压力容器から失われるため、原子炉水位は、低下していく。事象開始から約2.5時間後(17:20頃)に炉心の露出が開始している。
