# 福島第一原子力発電所1号機 非常用復水器(IC)作動時の原子炉挙動解析

平成23年12月9日  
(平成24年3月27日 一部改訂)

独立行政法人 原子力安全基盤機構  
原子力システム安全部

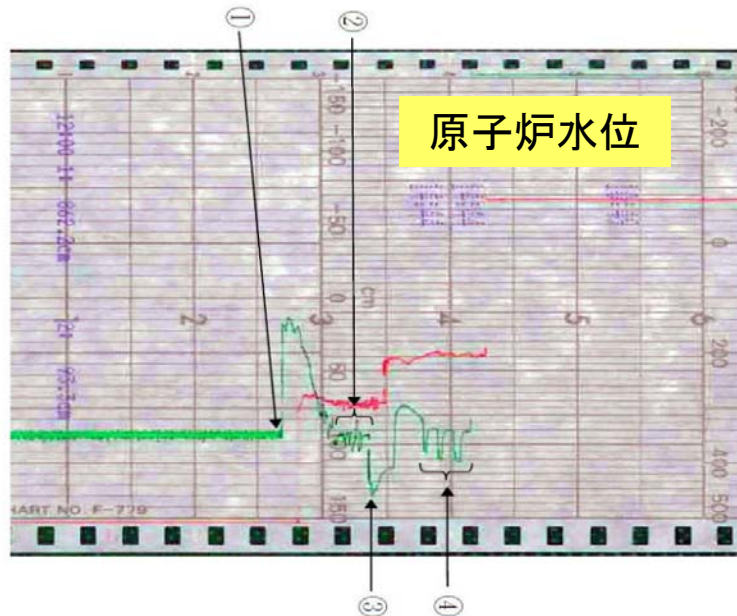
時間  
↓  
水位 高

- ① 14時46分 地震によるスクラム (チャート早送り: 60倍の速度、1時間が1分)
- ② このあたりで外部電源喪失、主蒸気隔離弁閉 (電源喪失でチャート早送りリセット)
- ③ 非常用復水器自動起動
- ④ 非常用復水器の動作によると思われる水位変動

緑 原子炉水位  
赤 原子炉水位 (燃料域)

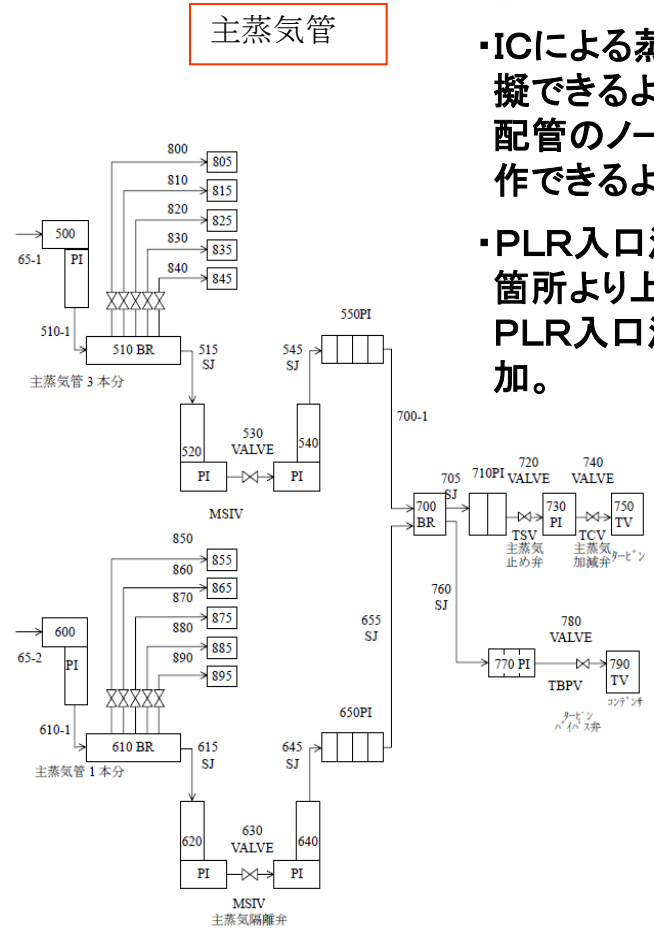
## RELAP5コードの解析体系

- ・RELAP5/MOD3.3 コードにより炉心溶融発生までの事象を解析。
- ・圧力容器内のノーディング、各部の体積、構造材等のデータは、実機プラントデータを元に作成。
- ・ICによる蒸気凝縮、自然循環を模擬できるように、タンク水、伝熱管、配管のノードを追加。独立して操作できるように2基をモデル化。
- ・PLR入口温度計測点が、IC注入箇所より上流にある点を考慮して、PLR入口温度計測点のノードを追加。

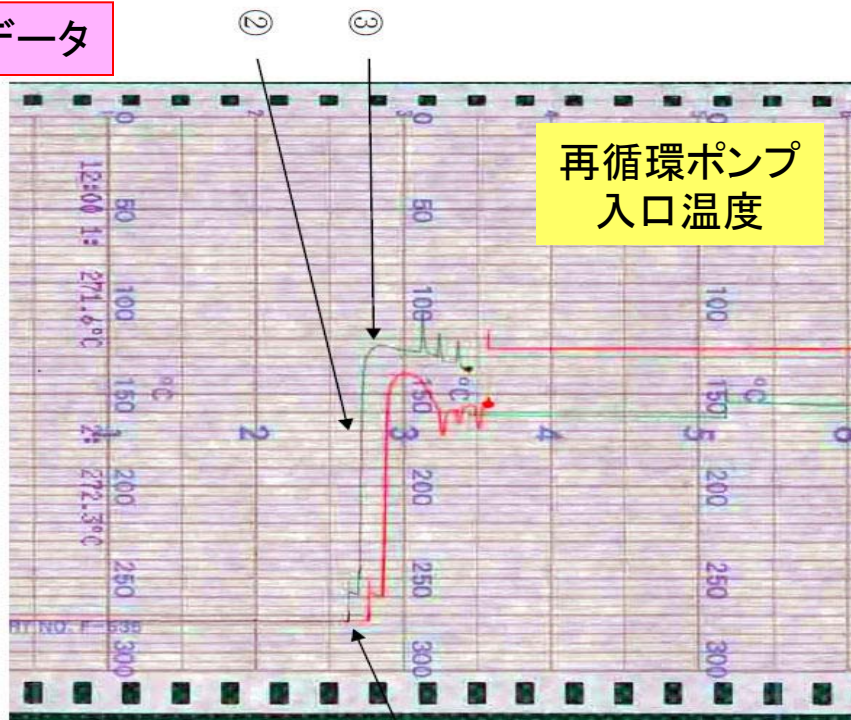
記録計チャートのデータ

TR-260-11	
No.1	原子炉再循環ポンプ(A)入口温度
No.2	原子炉再循環ポンプ(B)入口温度

- ① 14時46分 地震によるスクラム
- ② スクラムによる出力低下、非常用復水器作動による減圧、低温水注入による温度低下
- ③ 自動起動した非常用復水器の停止

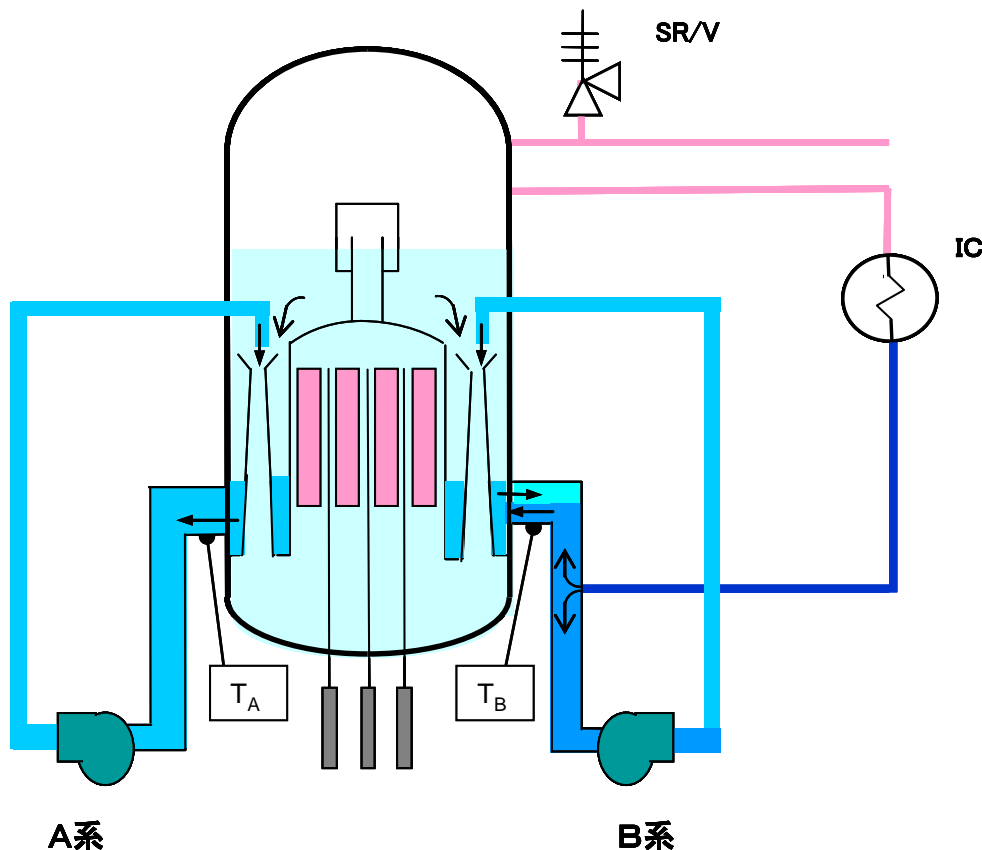
再循環ポンプ入口温度挙動の考察

- ①ICの作動により、再循環ラインB系に冷たい水が注入されると、再循環ラインの自然循環が減少していく。
- ②IC戻り水の一部は、ダウンカマ側に逆流する。温度計(B)は、IC注入箇所より圧力容器側に設置されているため、この温度が低下する。
- ③ダウンカマ下部は流れが停滞している部分なので、この部分の温度も低下していく。
- ④再循環ラインA系は、ポンプトリップ後もわずかに自然循環しているため、このダウンカマの低温の水が、流れ込んでいく。このため、温度計(A)の温度も低下する。
- ⑤ICが停止すると、これらの部分の温度は上昇していくが、圧力容器内のダウンカマ部の温度の上昇が大きい。
- ⑥IC(1台)が3回操作されたときには、温度計(B)は、戻り水と同じように、温度低下する。
- ⑦A系の温度計(A)は、ダウンカマの高温水が流入するので、IC作動時に高くなるような変化をする。

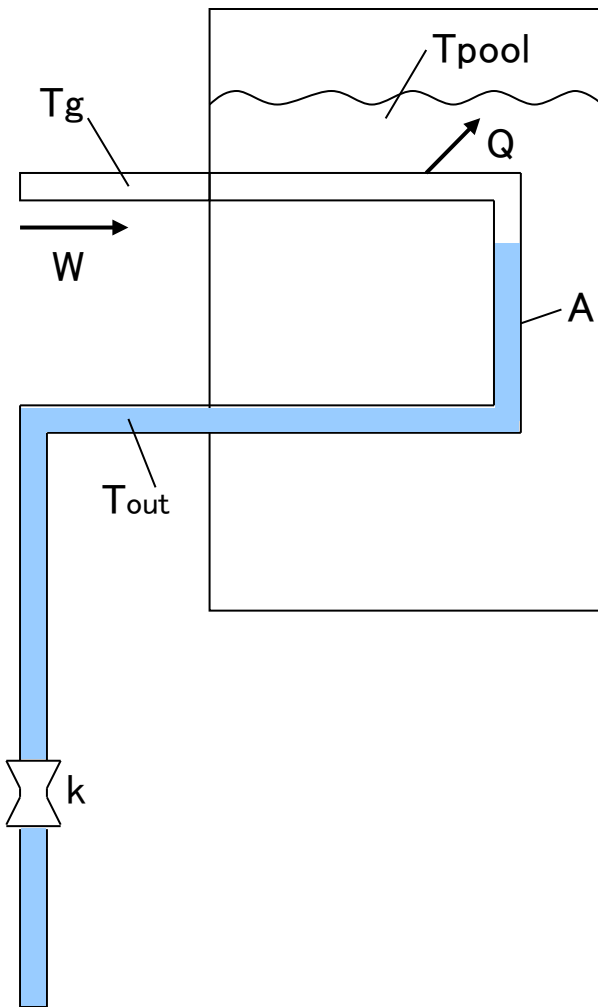
●ICでの除熱量 $Q$ は、蒸気相での凝縮除熱( $W H_{fg}$ )と、サブクール除熱( $W \Delta H$ )となる。

●IC戻り水温度の計測値(\*)があるため、同戻り水温度と比較することにより、サブクール除熱を介して流量の予測精度が評価できる。

ただし、 $H_{fg}$ : 気化潜熱、 $\Delta H$ : サブクール度、 $W$ : IC流量、 $Q$ : IC除熱量、 $T_g$ : 蒸気温度、 $T_{pool}$ : ICプール水温度、 $T_{out}$ : 戻り水温度、 $A$ : 伝熱面積を示す。
