福島第一原子力発電所設備

非常用DG、M/C、P/Cの被害状況

福島第一原子力発電所内外の電気設備の被害状況

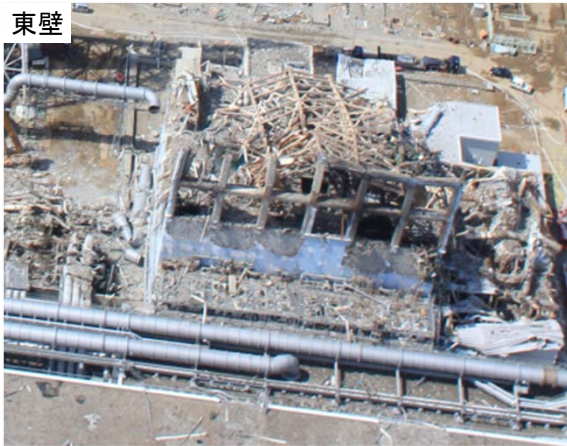
東壁

3号機原子炉建屋の破損状況

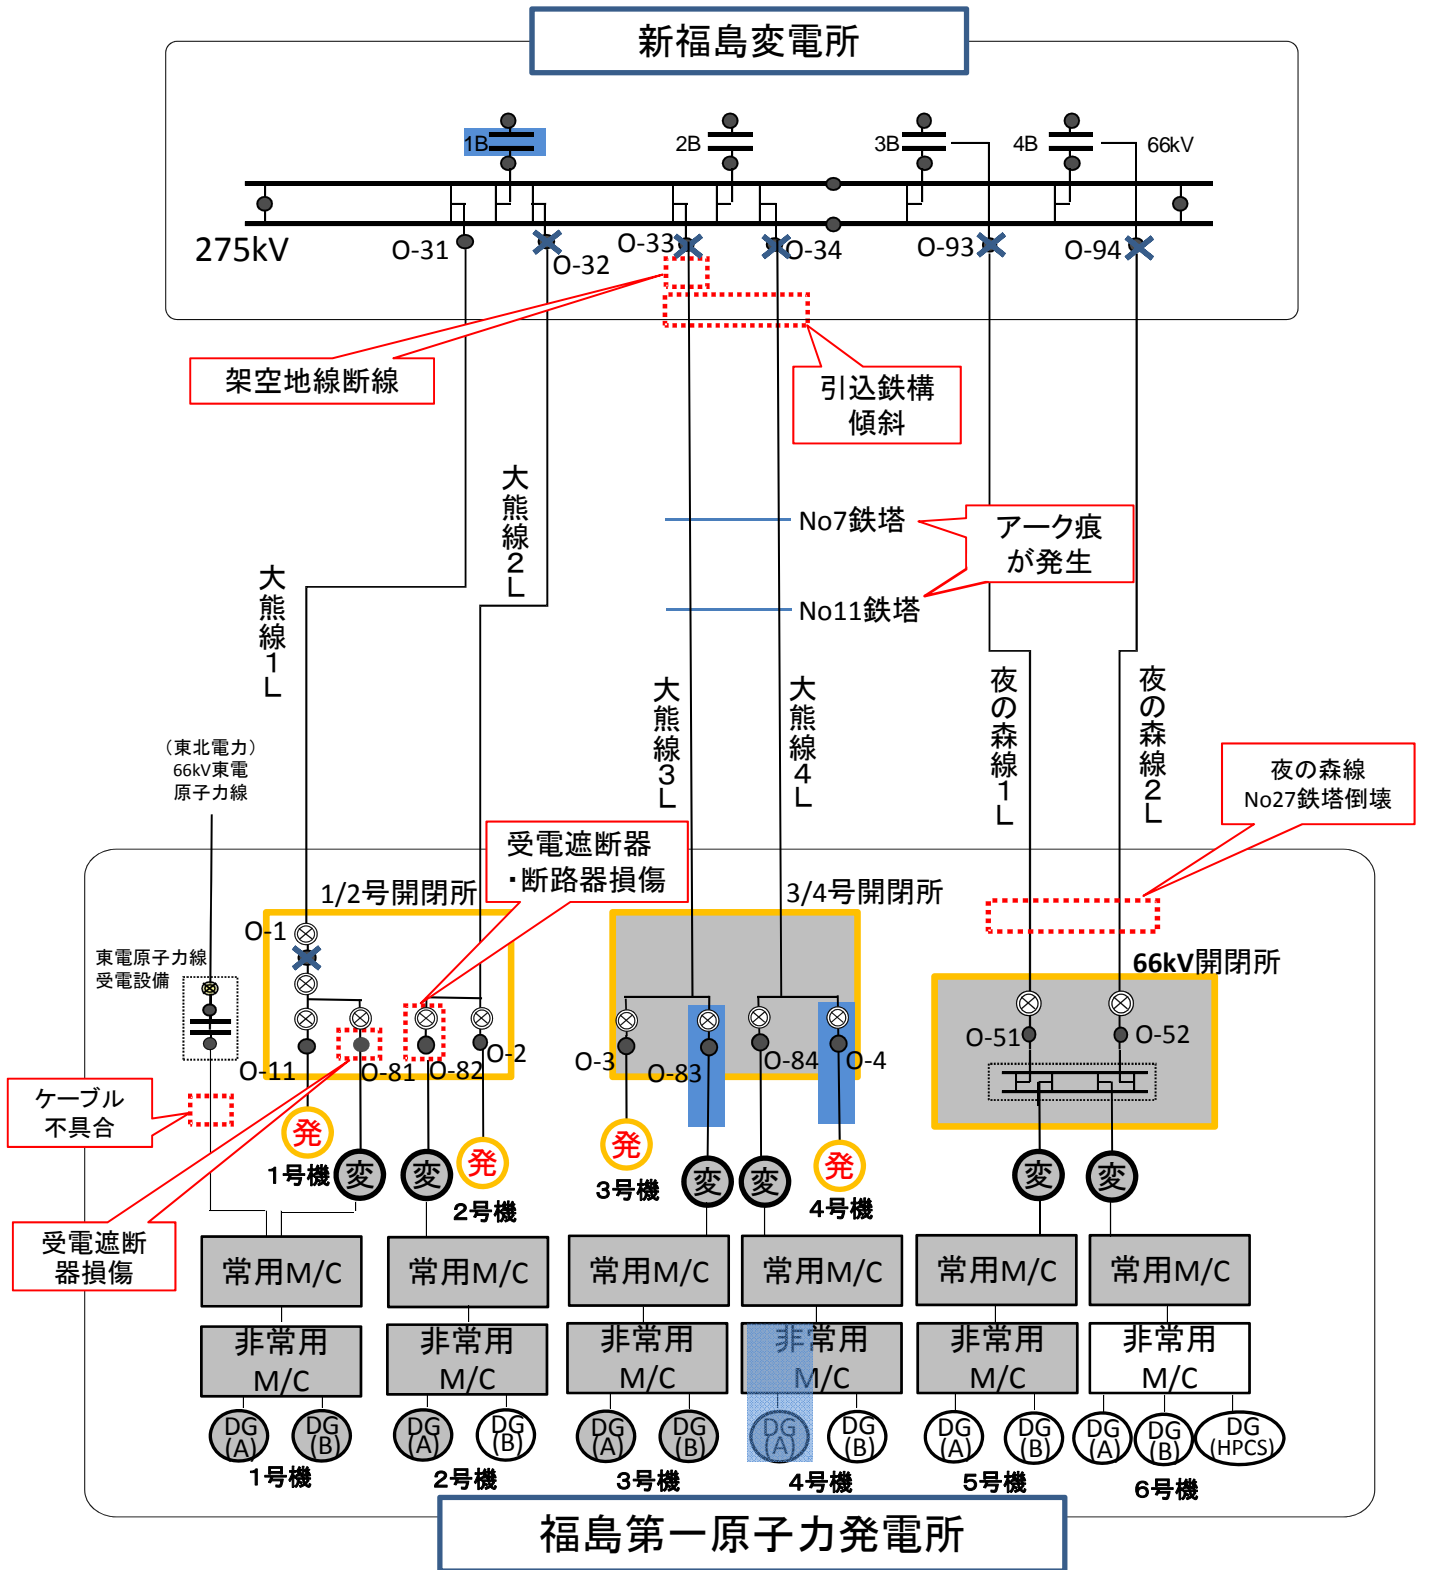
※5,6号機からの送電線である双葉線1L及び2L並びに5/6号超高圧開閉所については、送電専用であることから記載していない。

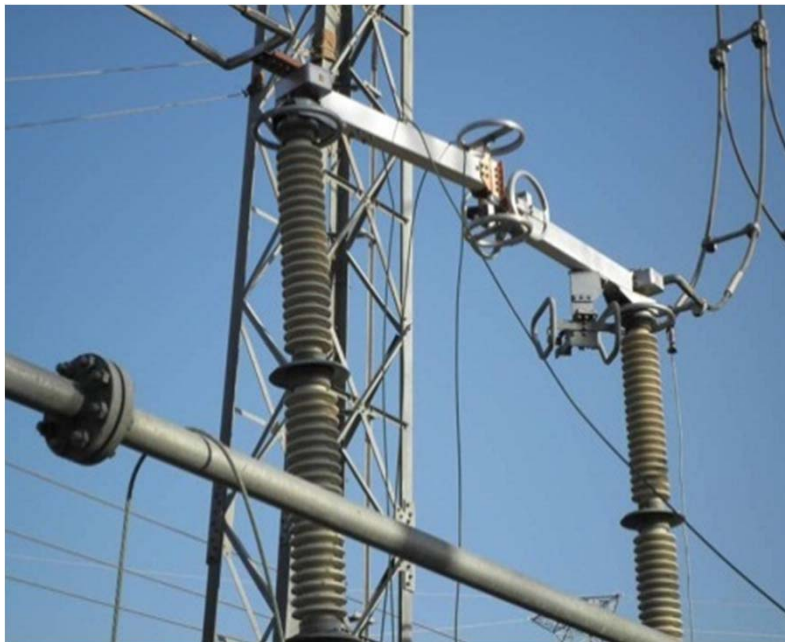
写真⑥. 新福島変電所内の断線している架空地線(大熊線3L)

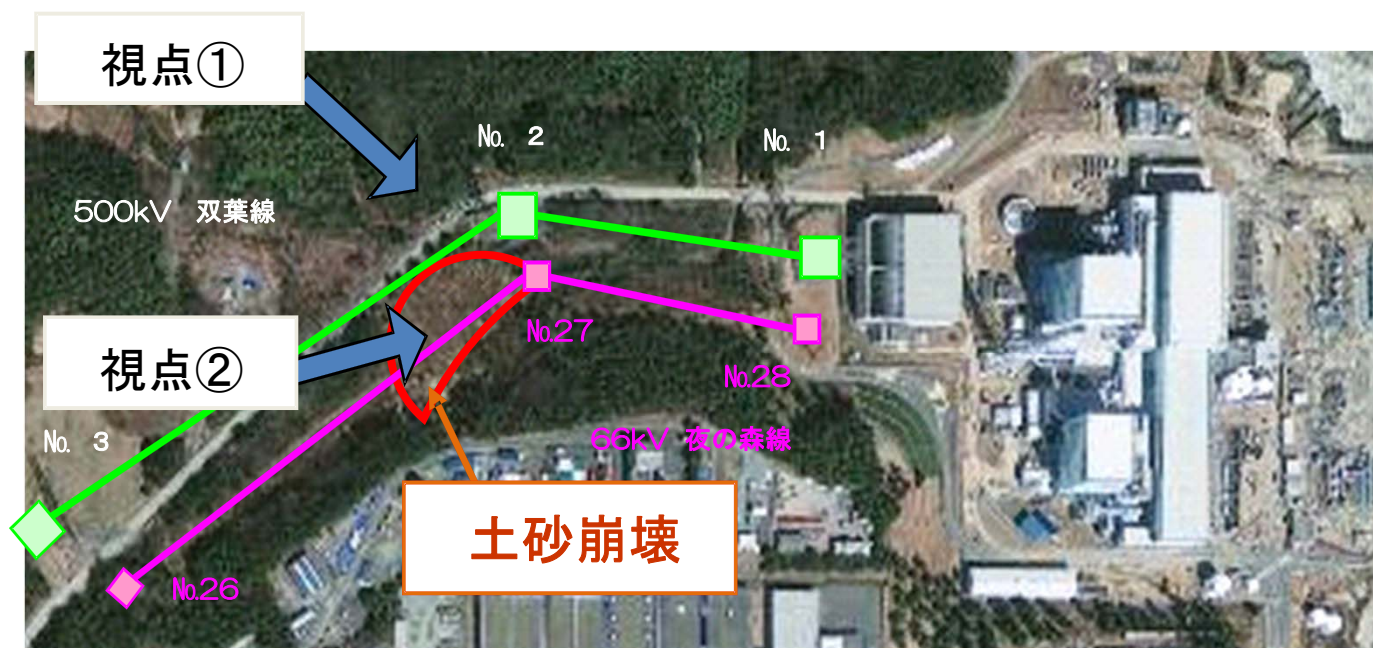
法面の土砂崩壊(視点①)

写真⑧. 倒壊した夜の森線1L及び2Lの鉄塔(No.27)

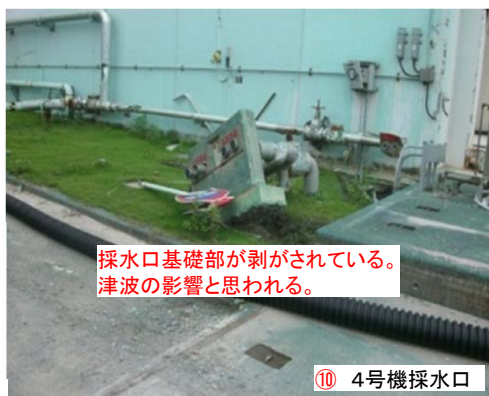
⑩ 4号機採水口

採水口基礎部が剥がされている。
津波の影響と思われる。

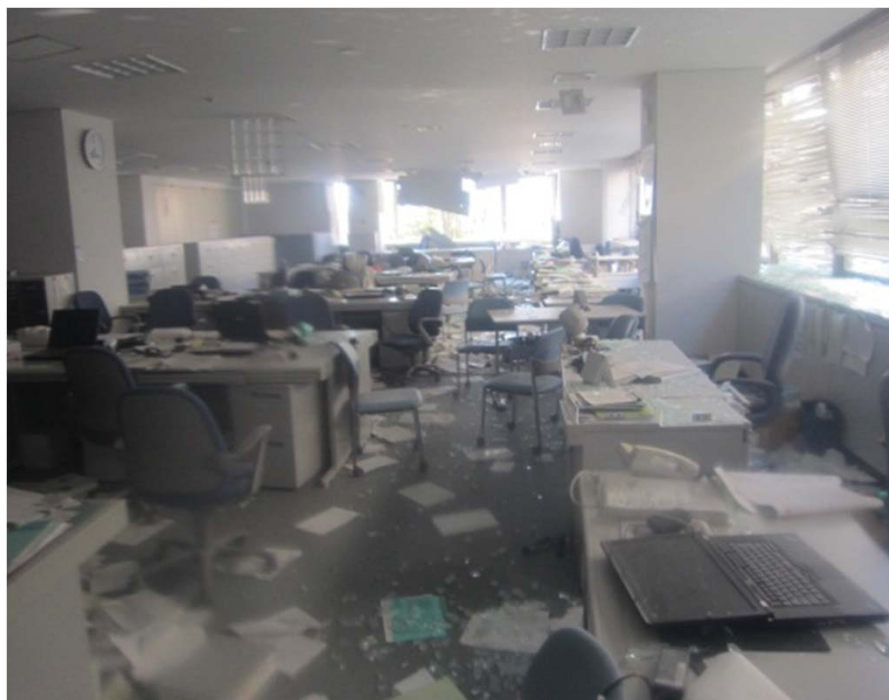
写真①. 1階広報部執務室内

事務本館の損傷状況

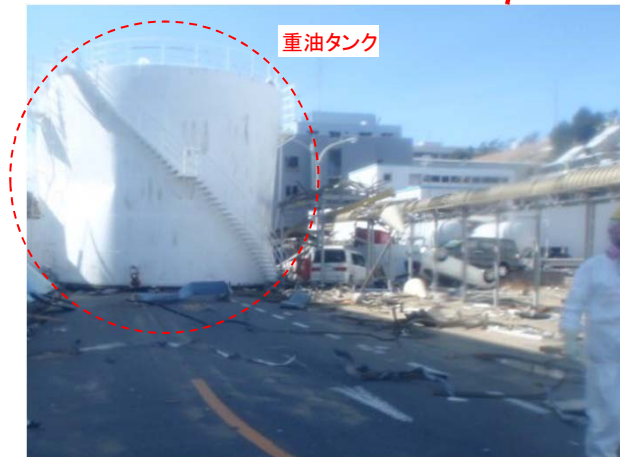
道路は大きな損傷はないが、津波で流された重油タンクが道路を塞ぎ、通り抜け不可能。 「平成23年3月17日 東京電力撮影」

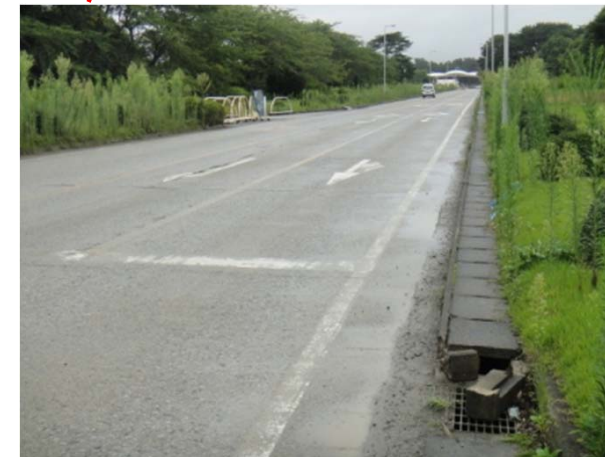
正門からの直線道路には特に異常なし。 「平成23年8月26日 東京電力撮影」
