# 6号機建屋地下への地下水の浸水状況概要

# MC室内への浸水の状況(3月26日時点)

# 2号機取水口付近における高濃度汚染水流出の経路(平面図)

# 2号機取水口付近における高濃度汚染水流出対応状況 (発見時)

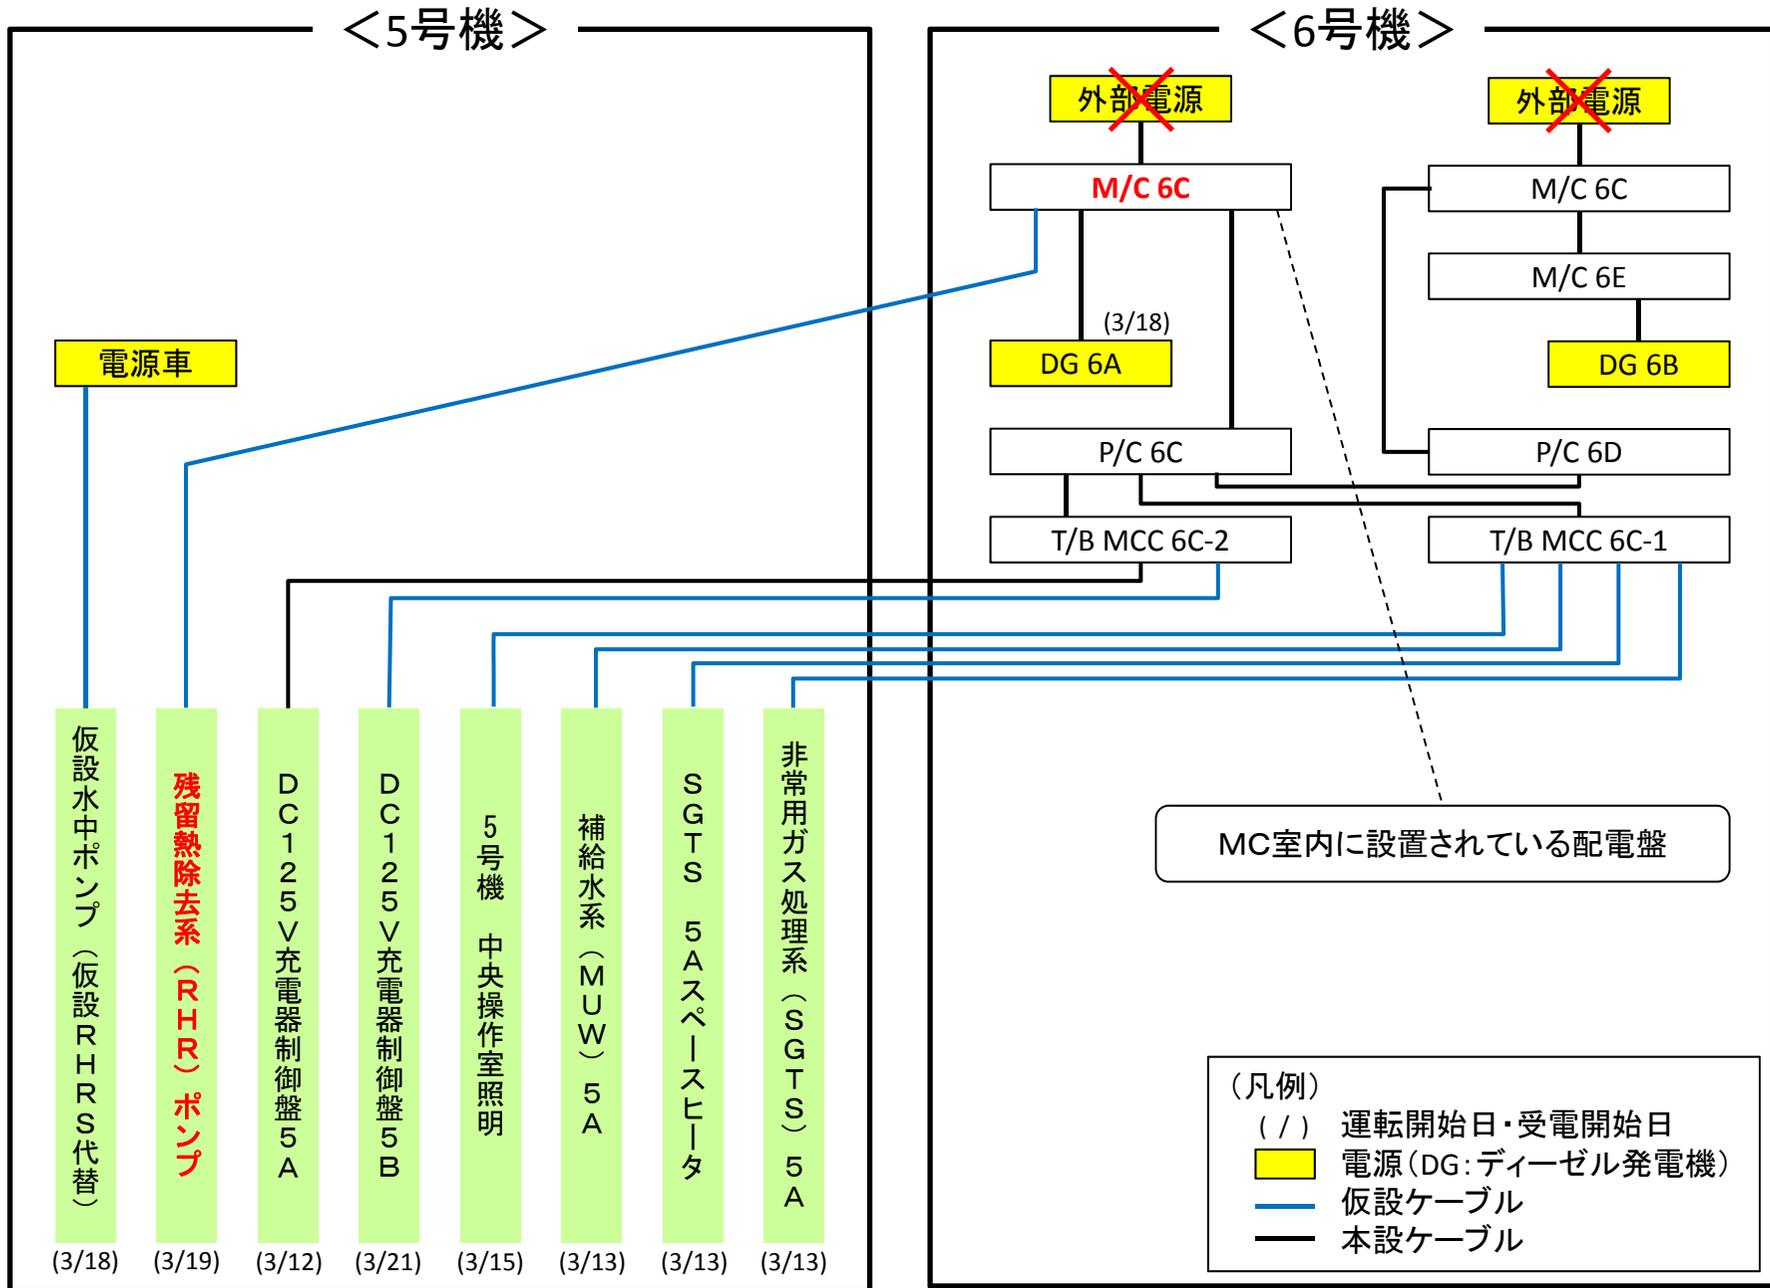
資料V-5

# 6号機から5号機への電源融通状況(3月21日時点)

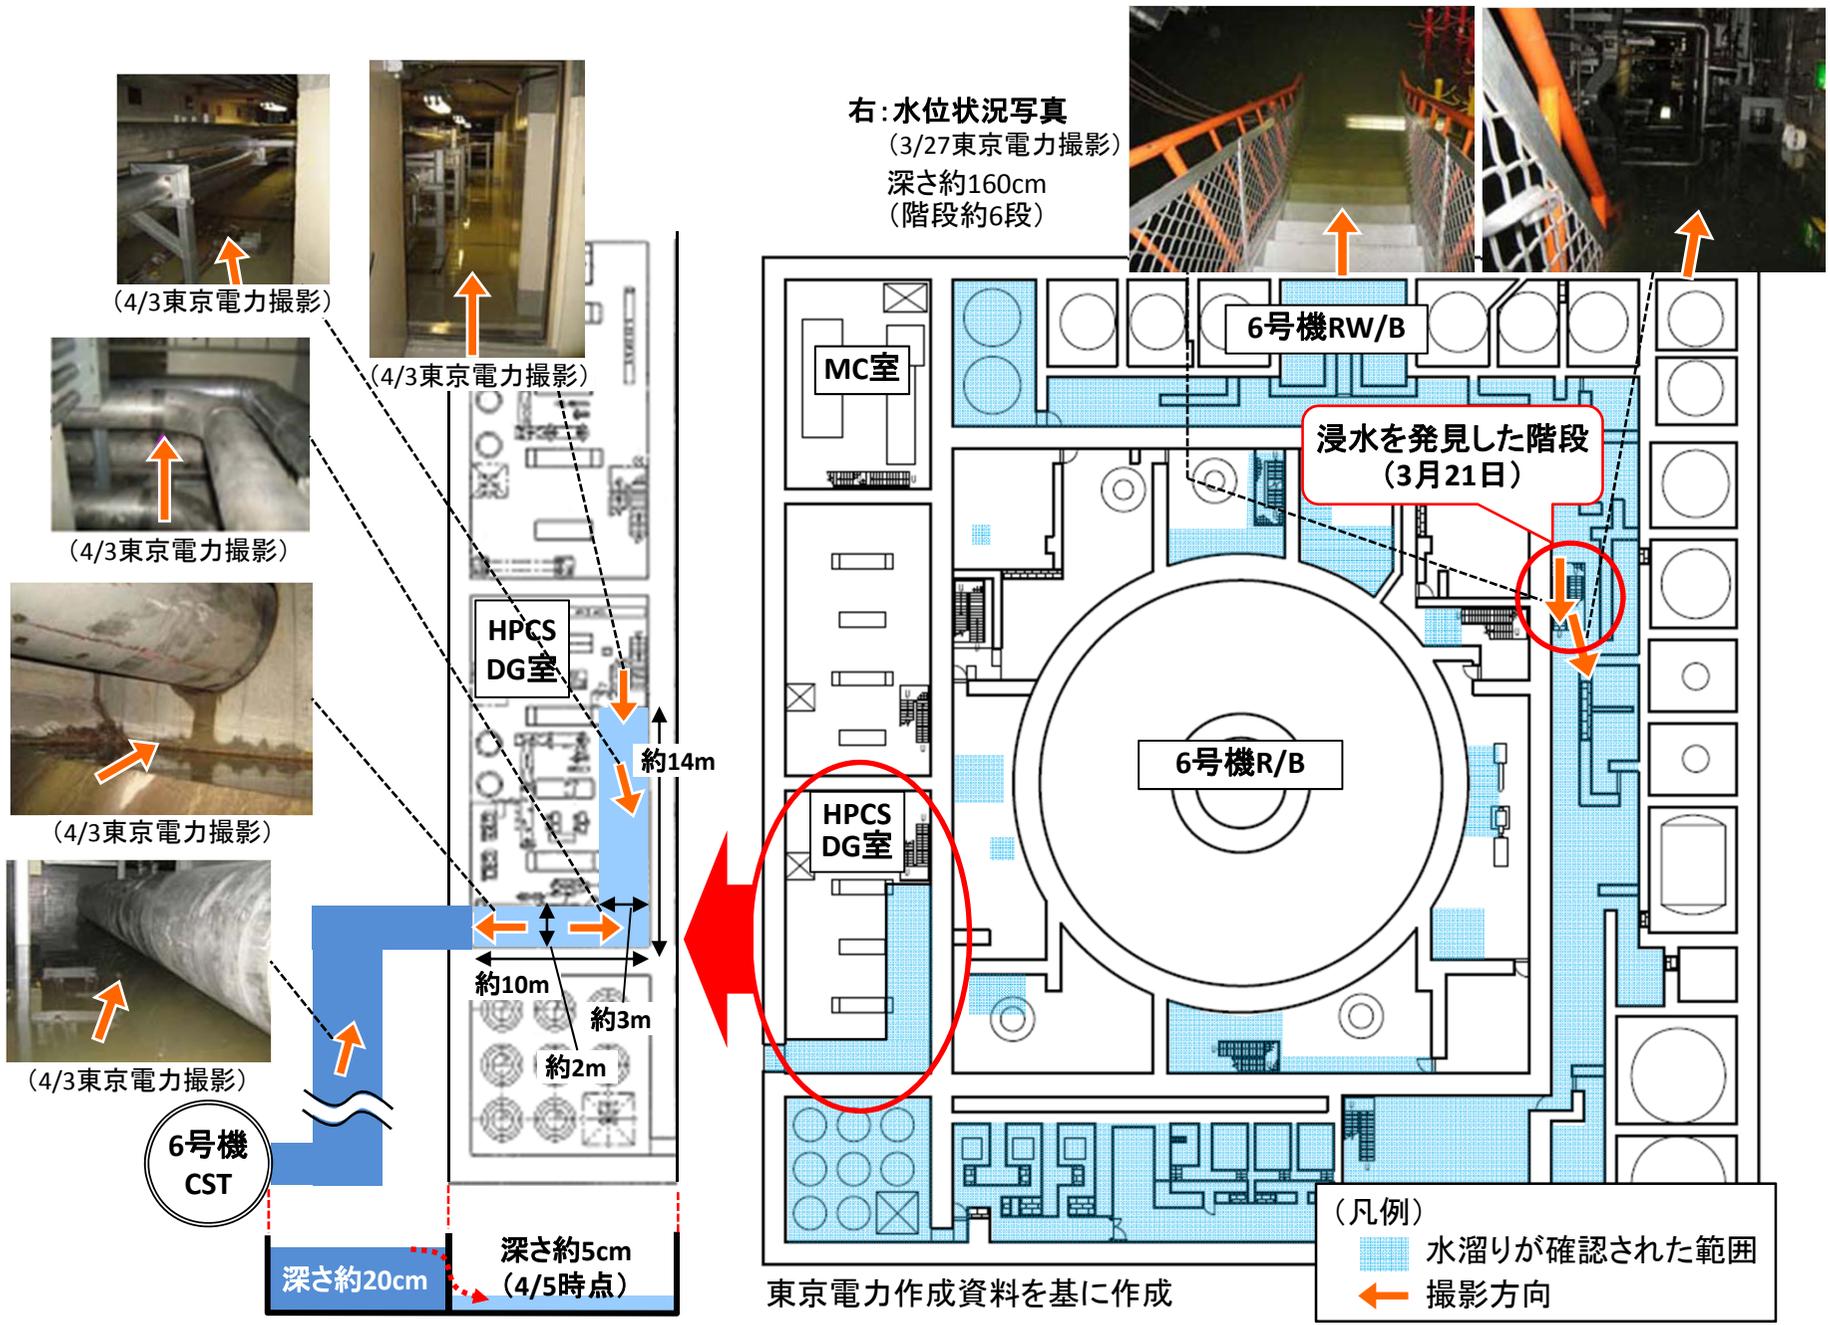
# 6号機R/B・RW/B地下2階の滞留水の状況

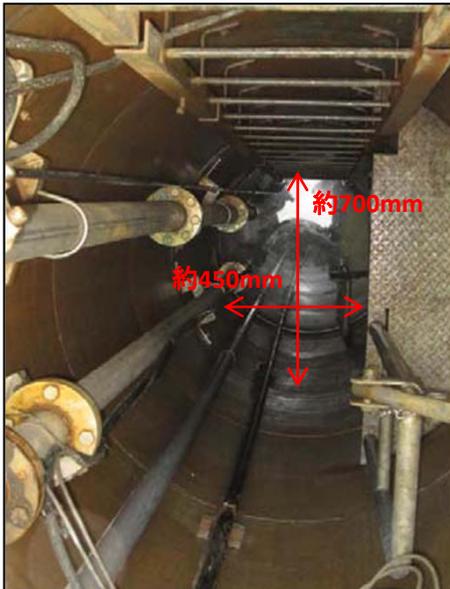
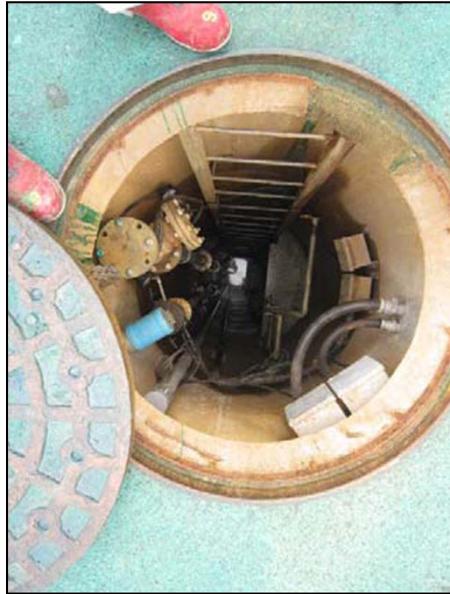
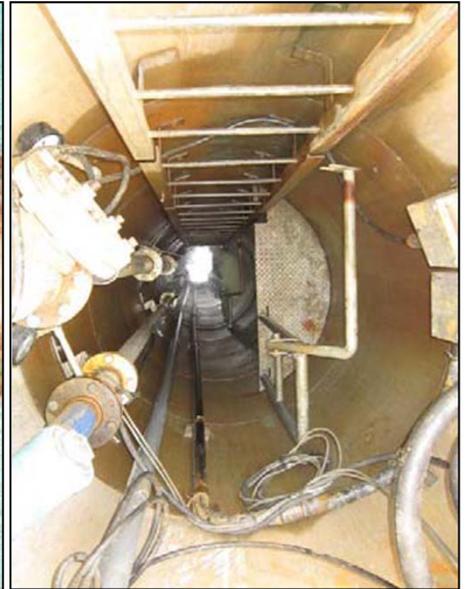
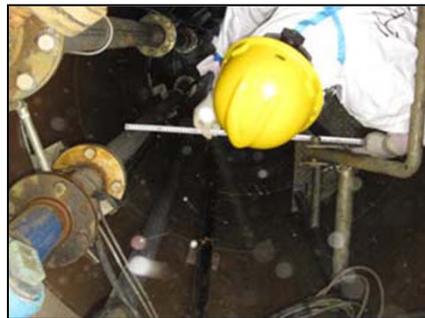
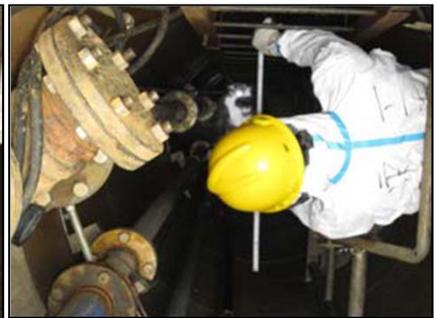
資料V-7

# サブドレンの構造・配置

有効開口 約450mm × 約700mm

(いずれも4号機T/B南東のサブドレンNo.56。5枚全て5/2東京電力撮影。)

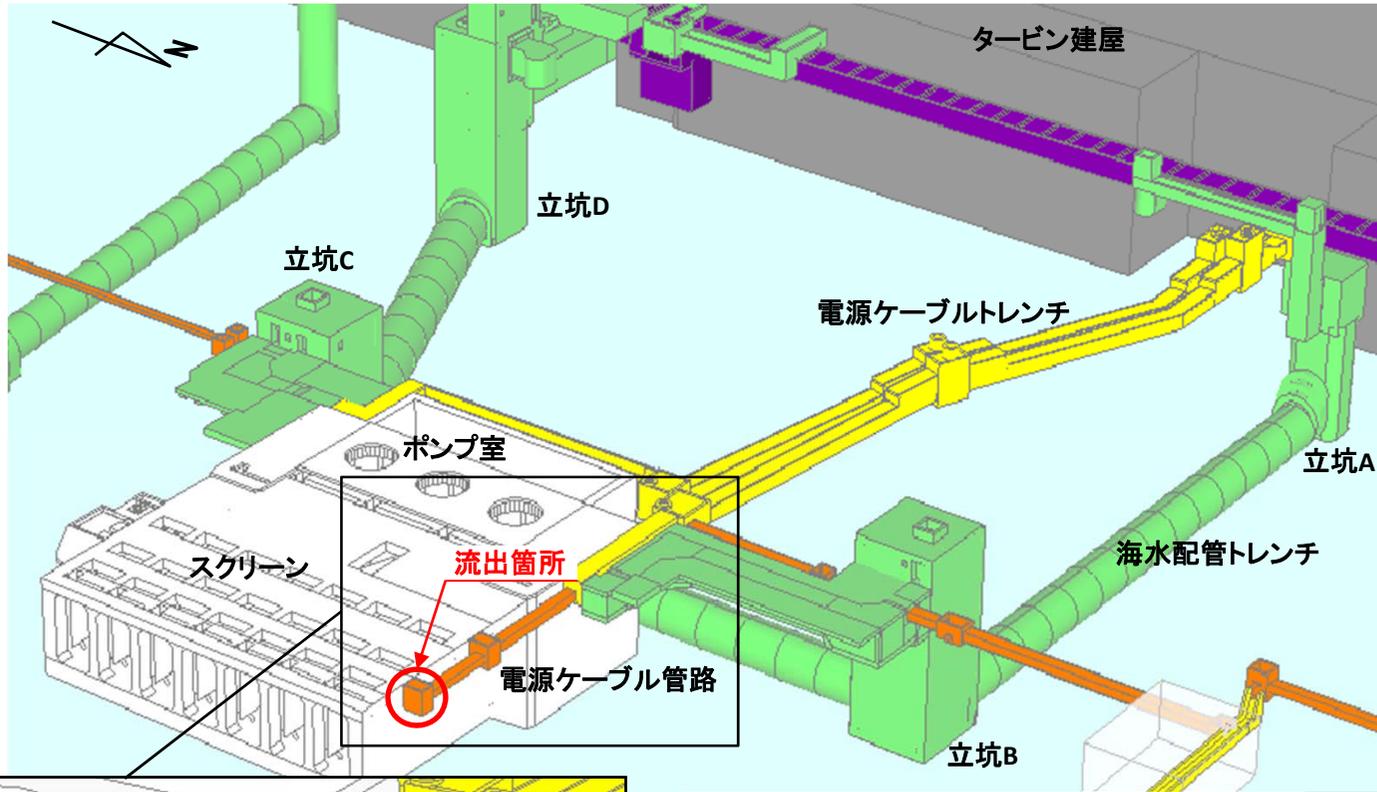
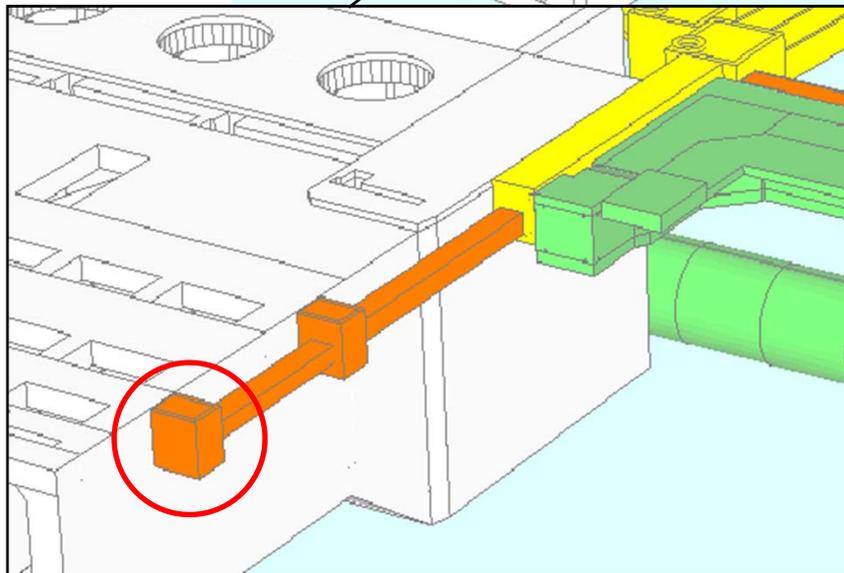
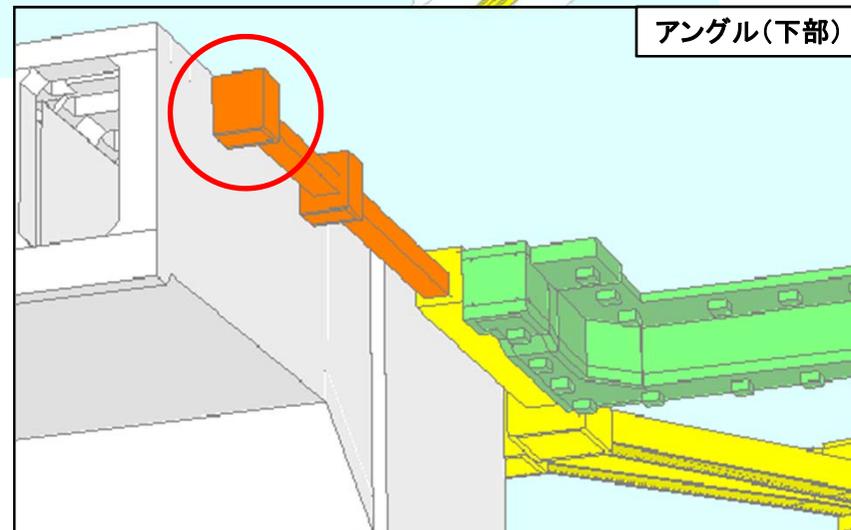
資料V-9

# 2号機取水口付近における高濃度汚染水流出の経路(見取図)

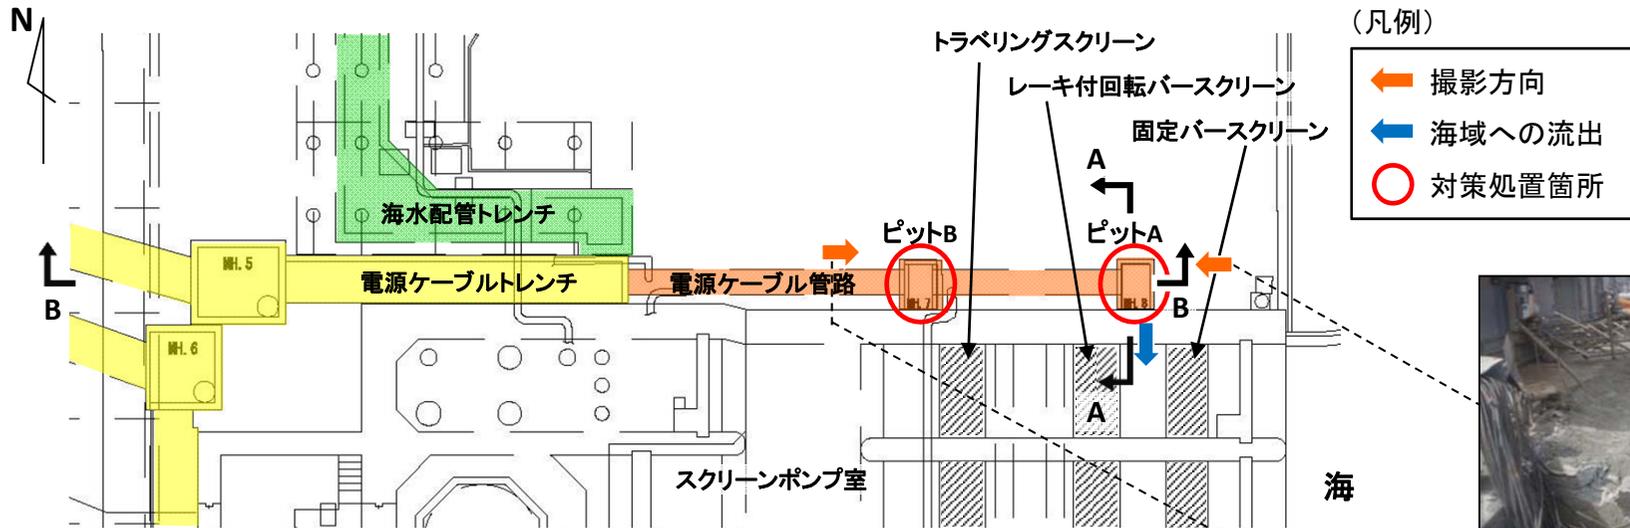
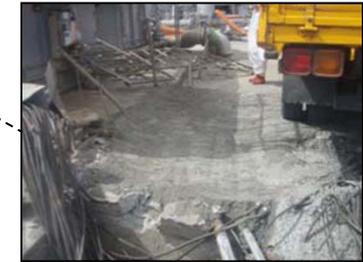
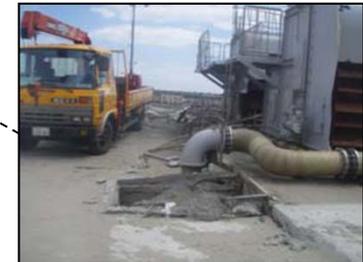
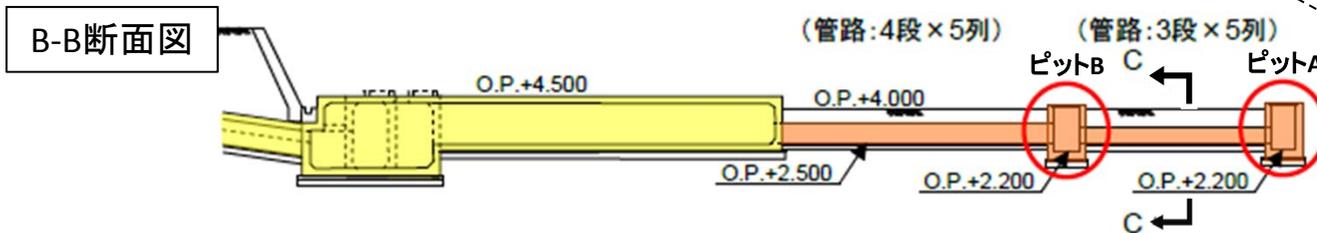
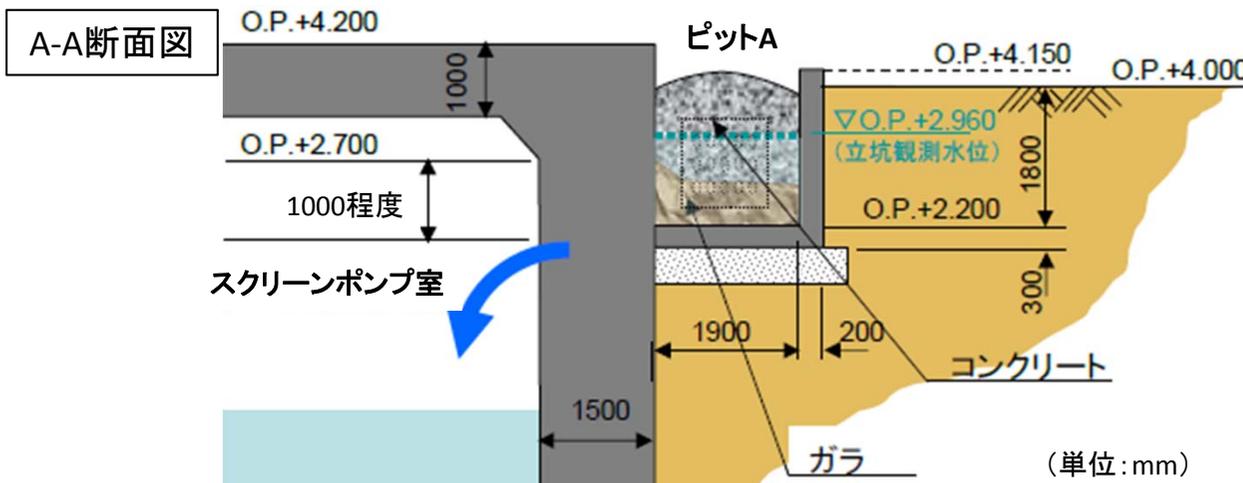
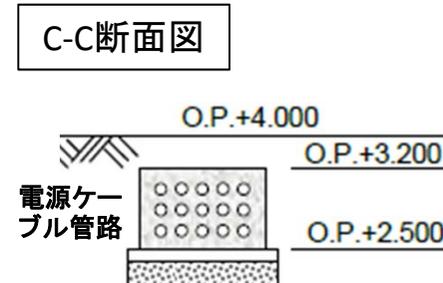
資料V-11

# 2号機取水口付近における高濃度汚染水流出対応状況 (コンクリート注入後)

上:ピットA措置後写真  
下:ピットB措置後写真  
(4/4東京電力撮影)

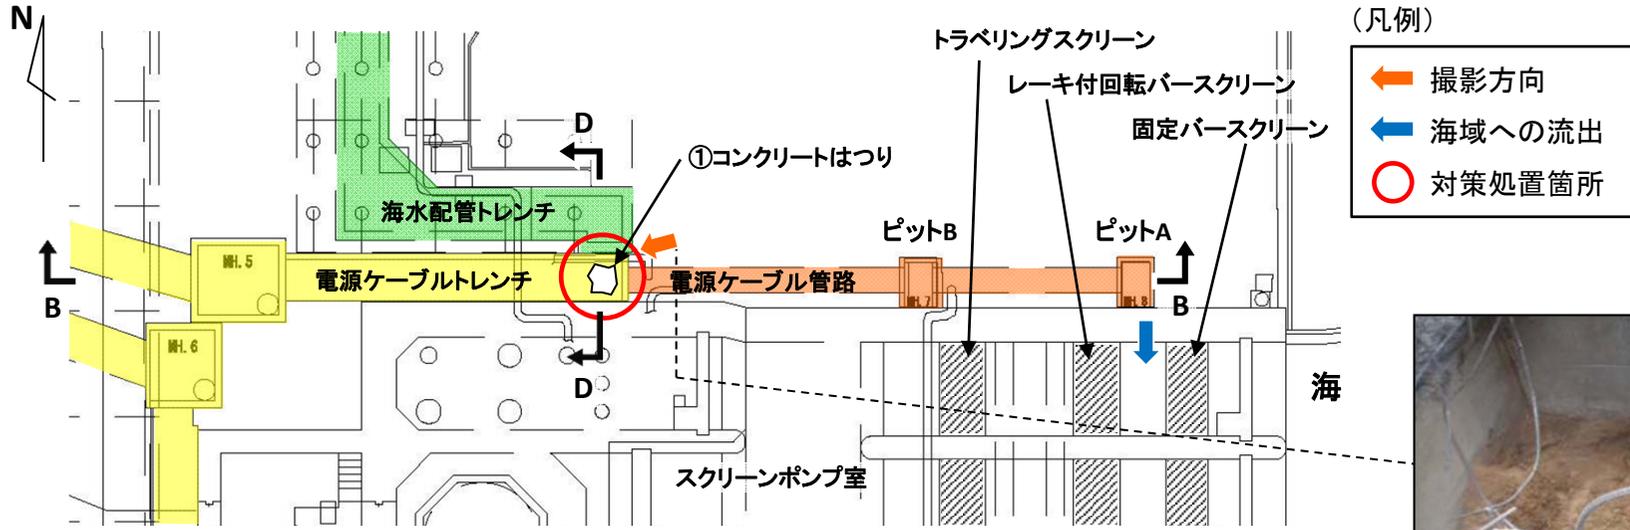
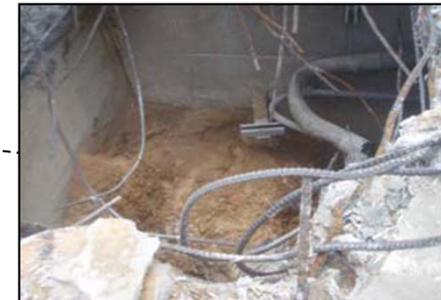
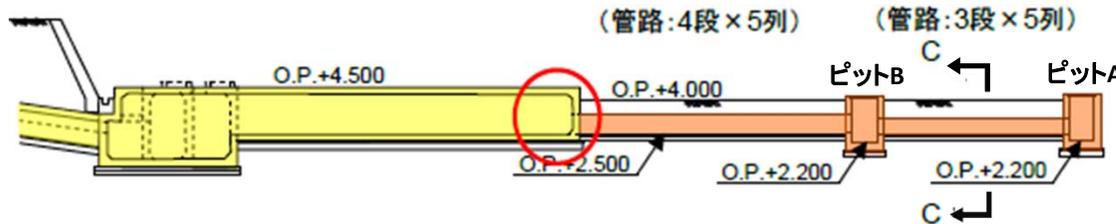
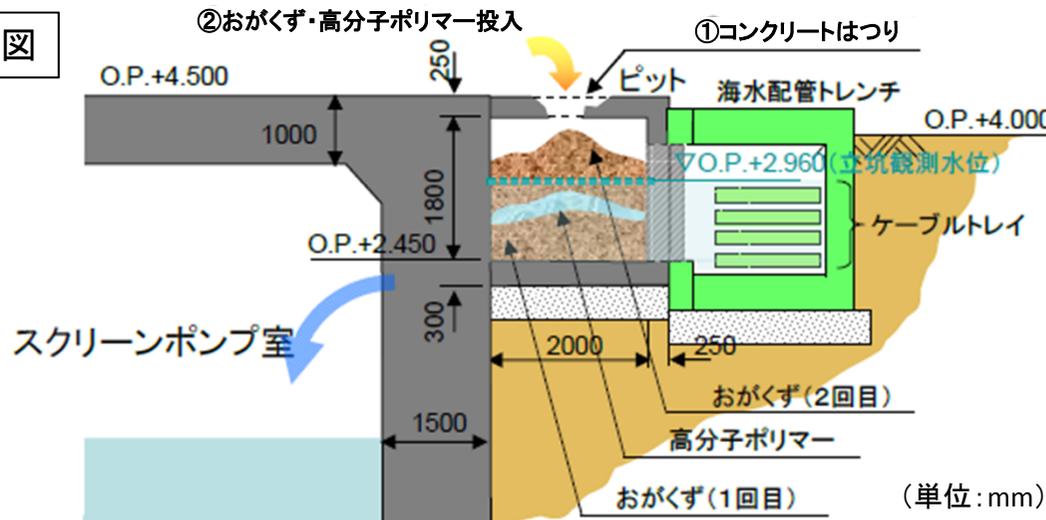
資料 V - 12

# 2号機取水口付近における高濃度汚染水流出対応状況 (ポリマー等投入後)

高分子ポリマー等投入時写真  
(4/3 13:47頃東京電力撮影)

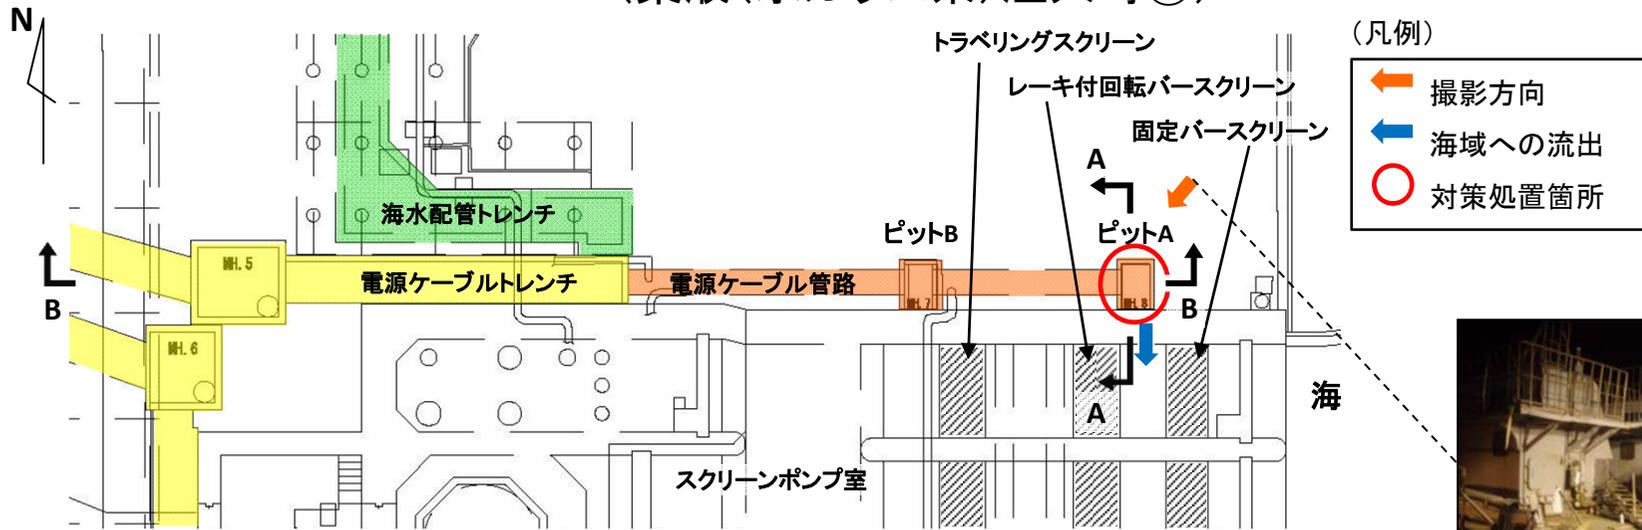
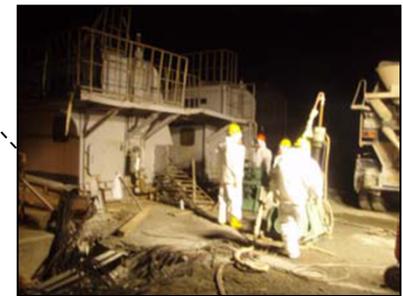
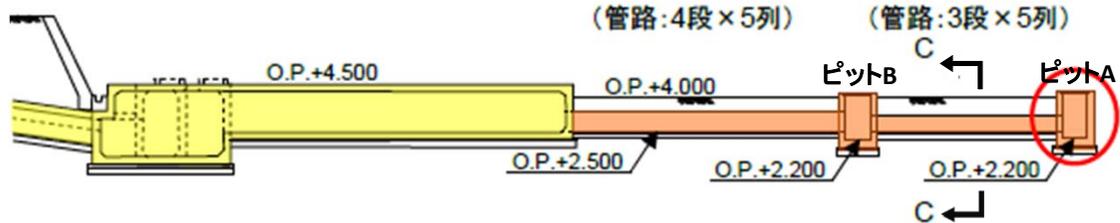
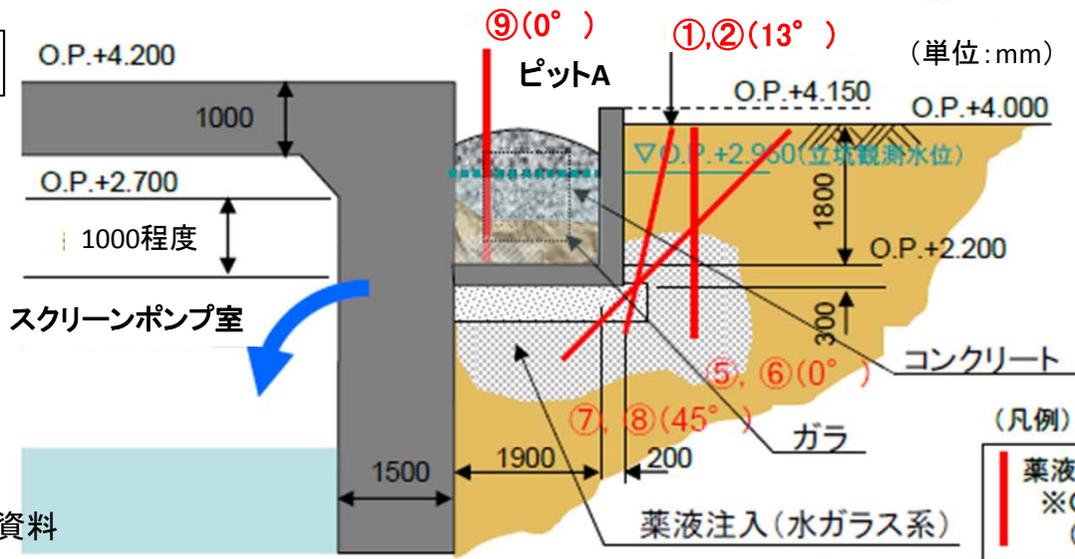
資料 V - 13

# 2号機取水口付近における高濃度汚染水流出対応状況 (薬液(水ガラス系)注入時①)

薬液注入時写真  
(4/5東京電力撮影)

(凡例)  
 薬液(水ガラス系)注入ロッド  
 ※○数字は施工順 および  
 ( )内は地面垂直に対する傾斜角度

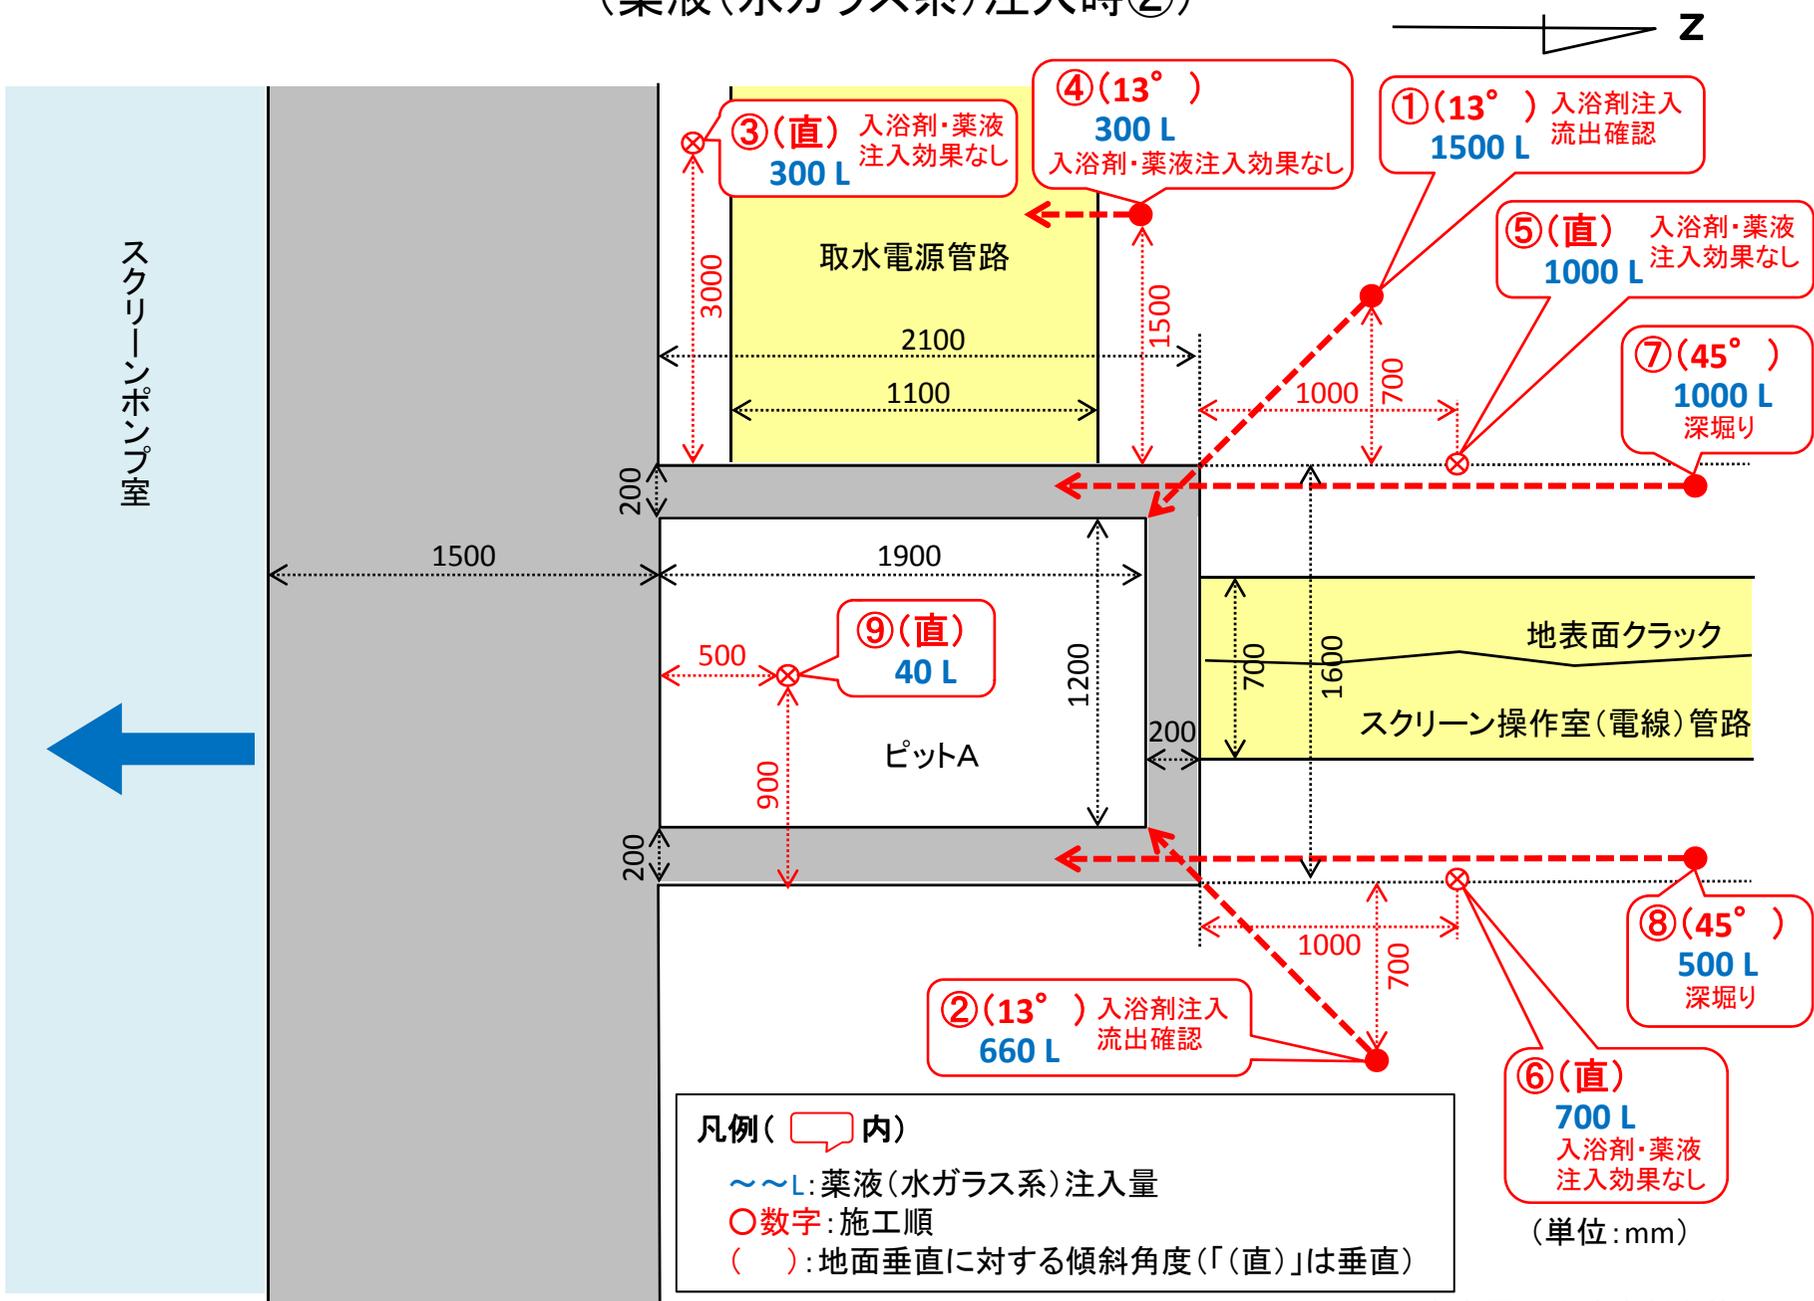
資料V-14

# 2号機取水口付近における高濃度汚染水流出対応状況 (薬液(水ガラス系)注入時②)

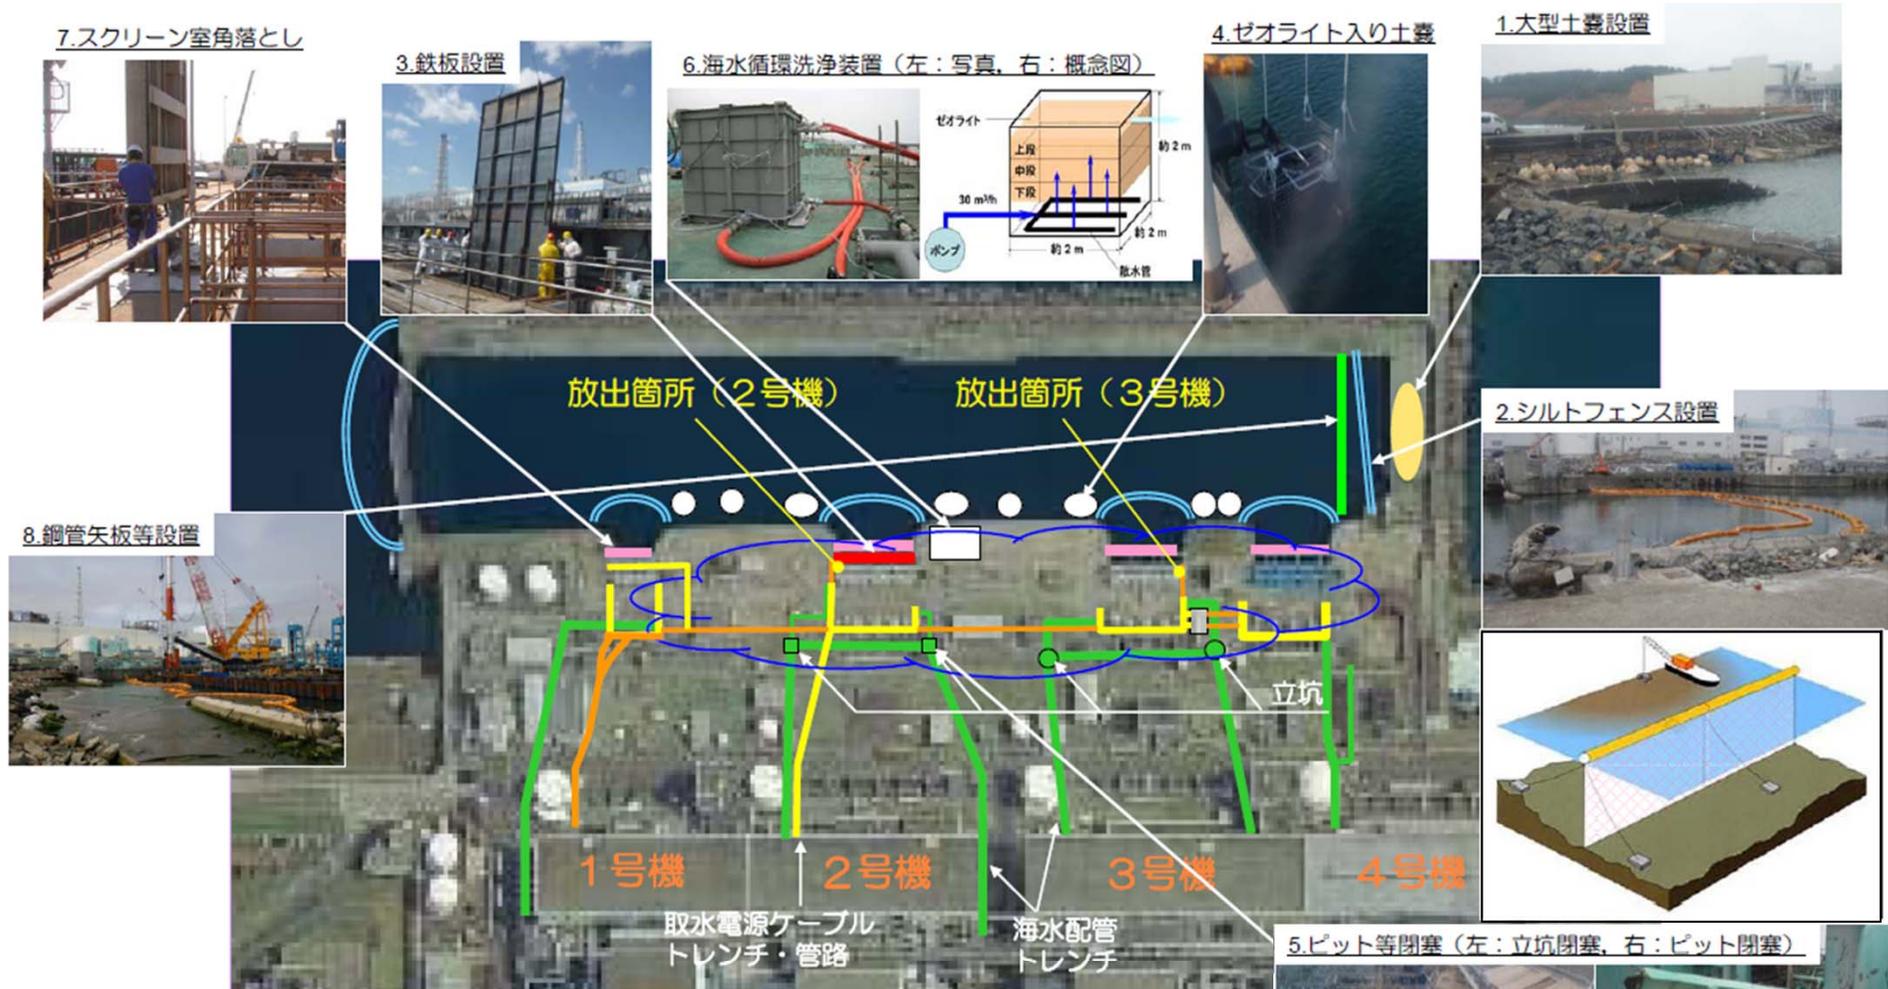
資料 V - 15

# 放射性物質を含む液体の拡散防止強化対策(箇所図)

- 1. 大型土嚢 (4/5~4/8)
- 2. シルトフェンス (4/11~4/14)
- 3. 鉄板設置 (4/12~4/15)
- 4. ゼオライト入り土嚢 (4/15, 4/17, 4/19)
- 5. ピット等閉塞 (海水配管トレンチ立坑:4/5~5/30, 電源ケーブルトレンチ等閉塞:4/2~6/25)
- 6. 海水循環浄化装置 (設置: 5/中旬~5/下旬, 運用: 6/13~ )
- 7. スクリーン室角落とし (6/12~6/29)
- 8. 鋼管矢板等 (7/12~9月下旬) [掃海作業7/12開始, 鋼管矢板等打設: 8/17~9/6完了]

No.	対策項目	期間	概要	状況
1	大型土嚢設置	4月5日～4月8日	防波堤(外郭施設)の被災箇所にて大型土嚢62袋を設置した

2	シルトフェンス設置	4月11日～4月14日	シルトフェンスを取水口カーテンウォール、スクリーン・ポンプ室前面および透過防止工の破損個所に計6箇所を設置した

3	鉄板設置	4月12日～4月15日	2号機のスクリーン・ポンプ室前面側に鉄板を合計7枚を設置した

4	ゼオライト入り土嚢の投入	4月15日、4月17日、5月19日(追加投入)	各号機のスクリーン・ポンプ室間の護岸前面にゼオライト入り土嚢を投入した

5	ピット等の閉塞	<ul style="list-style-type: none"> <li>・海水配管トレンチの立坑閉鎖: 4月5日～5月30日</li> <li>・電源ケーブルトレンチ等の閉塞: 4月2日～6月25日(2号機汚染水漏洩対策を含む)</li> </ul>	放射性物質を含む液体の漏洩リスクがある下記のピット等について止水対策を実施した ・海水配管トレンチの立坑閉塞 ・電源ケーブルトレンチ等の閉塞

6	海水循環浄化装置の設置	設置: 5月中旬～5月下旬 運用開始: 6月13日	海水循環浄化(ゼオライトにより吸着)する装置を2、3号機間のスクリーンポンプ室間の護岸部に設置して、海水浄化を実施中

7	スクリーン室の角落としの設置	6月12日～6月29日	スクリーン・ポンプ室の海側に角落とし(鋼製)を設置した

8	外郭施設への鋼管矢板等設置	7月12日～9月28日	防波堤(外郭施設)の損傷個所に設置した大型土嚢の内側に鋼管矢板等を設置

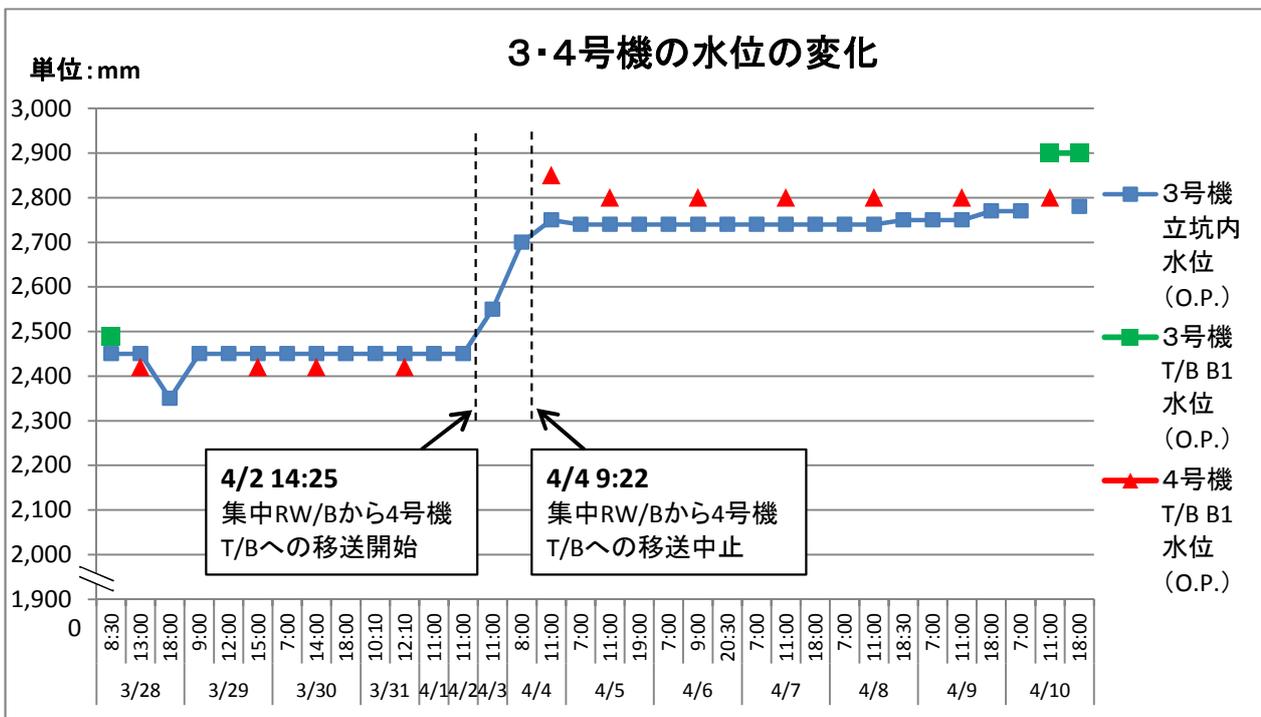
資料V-17

# 3号機T/B(立坑内)の汚染水の水位

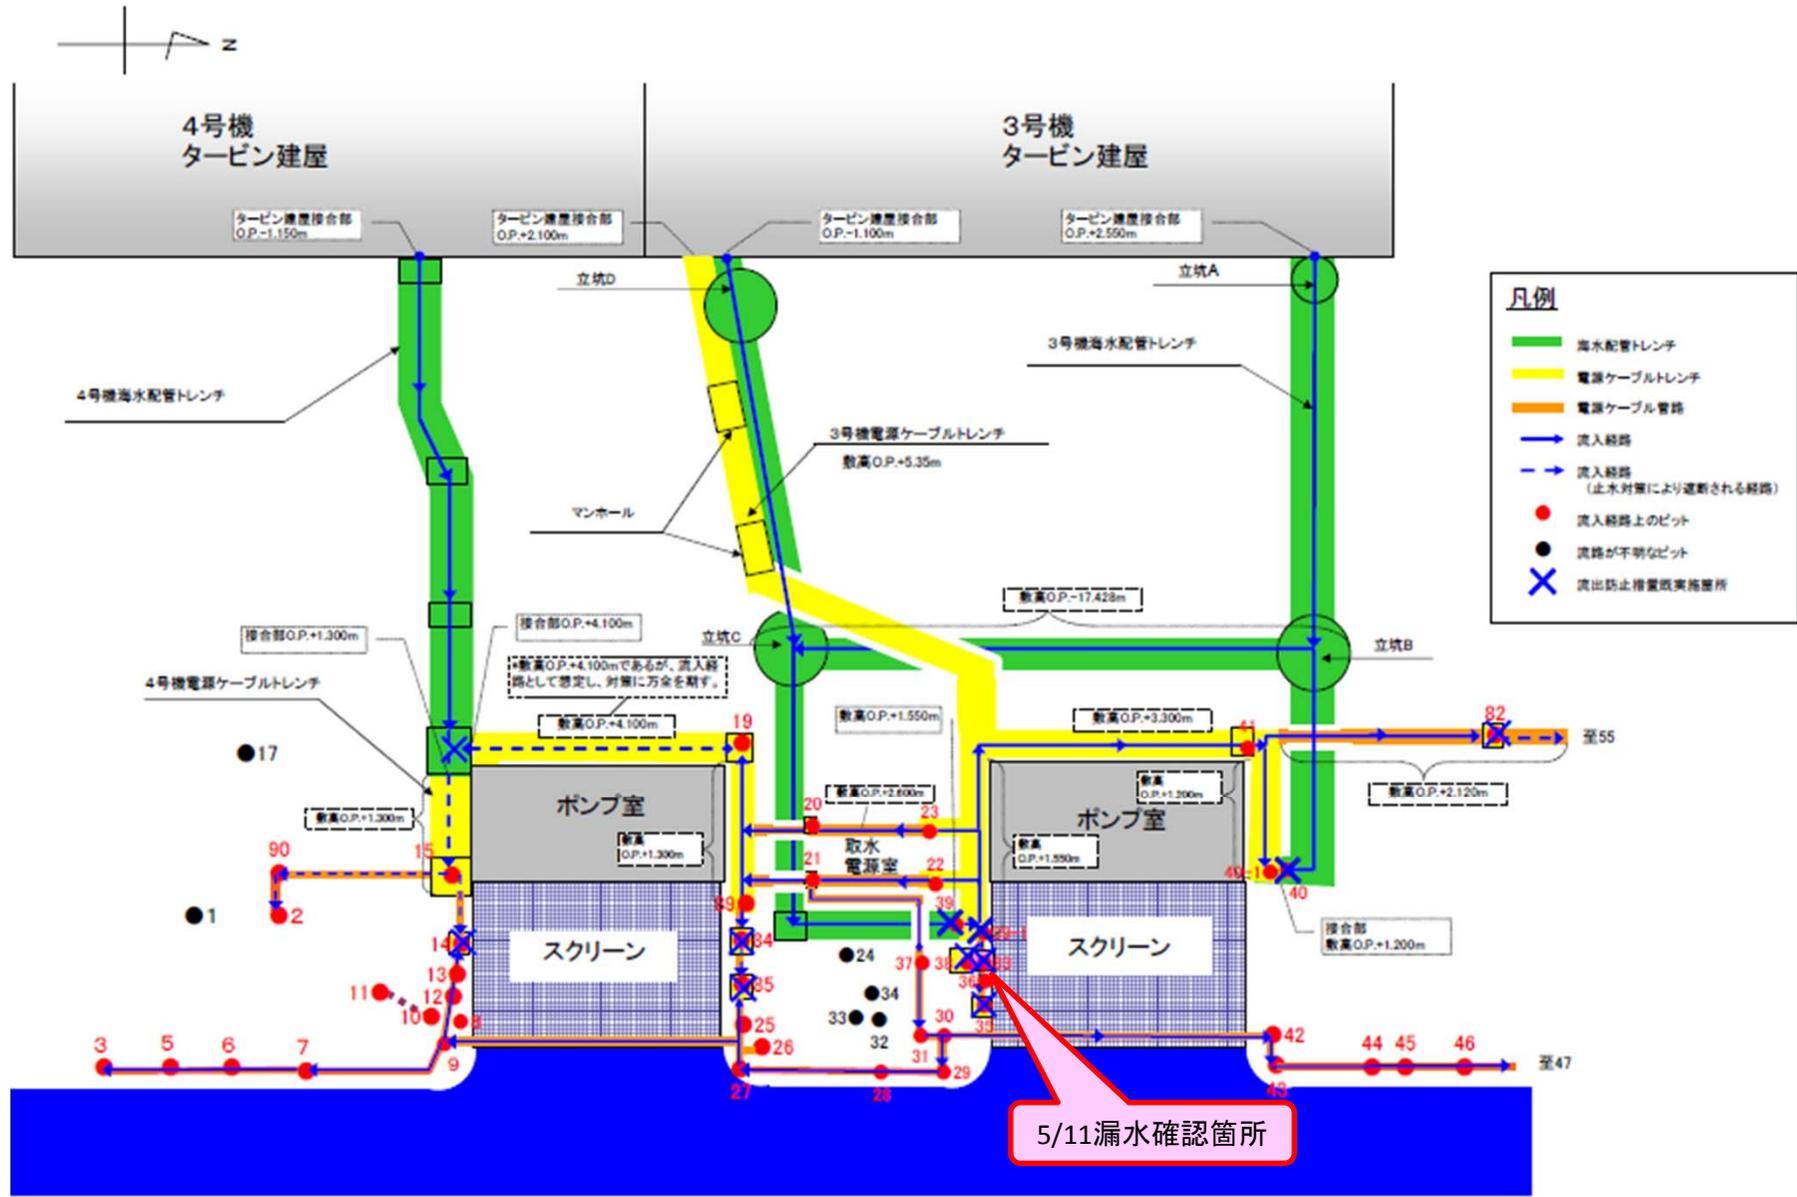
資料V-18

# 3号機取水口付近における高濃度汚染水流出の経路(平面図)
