# 6号機建屋地下への地下水の浸水状況概要

# MC室内への浸水の状況(3月26日時点)

# 2号機取水口付近における高濃度汚染水流出の経路(平面図)

# 2号機取水口付近における高濃度汚染水流出対応状況 (発見時)

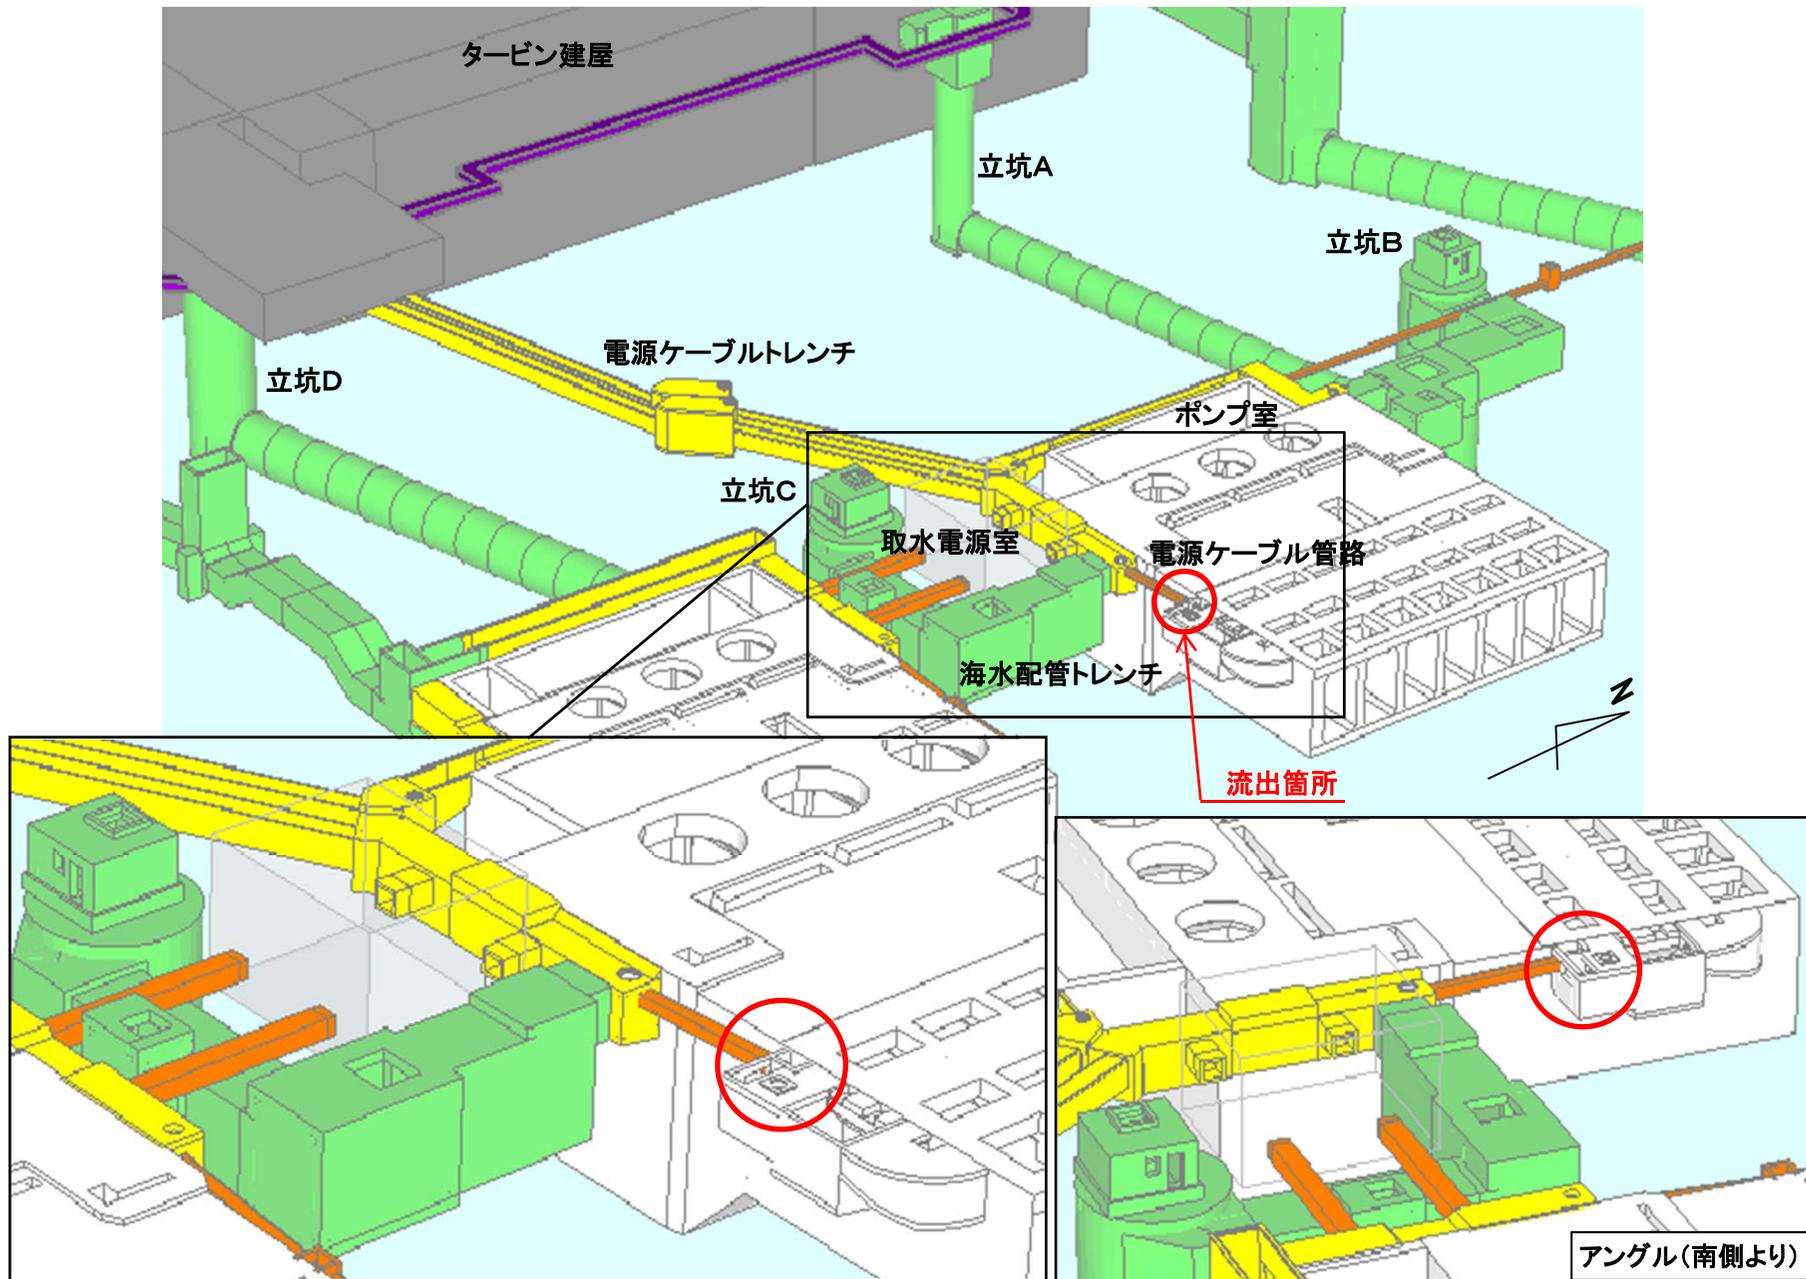
資料V-19

# 3号機取水口付近における高濃度汚染水流出の経路(見取図)

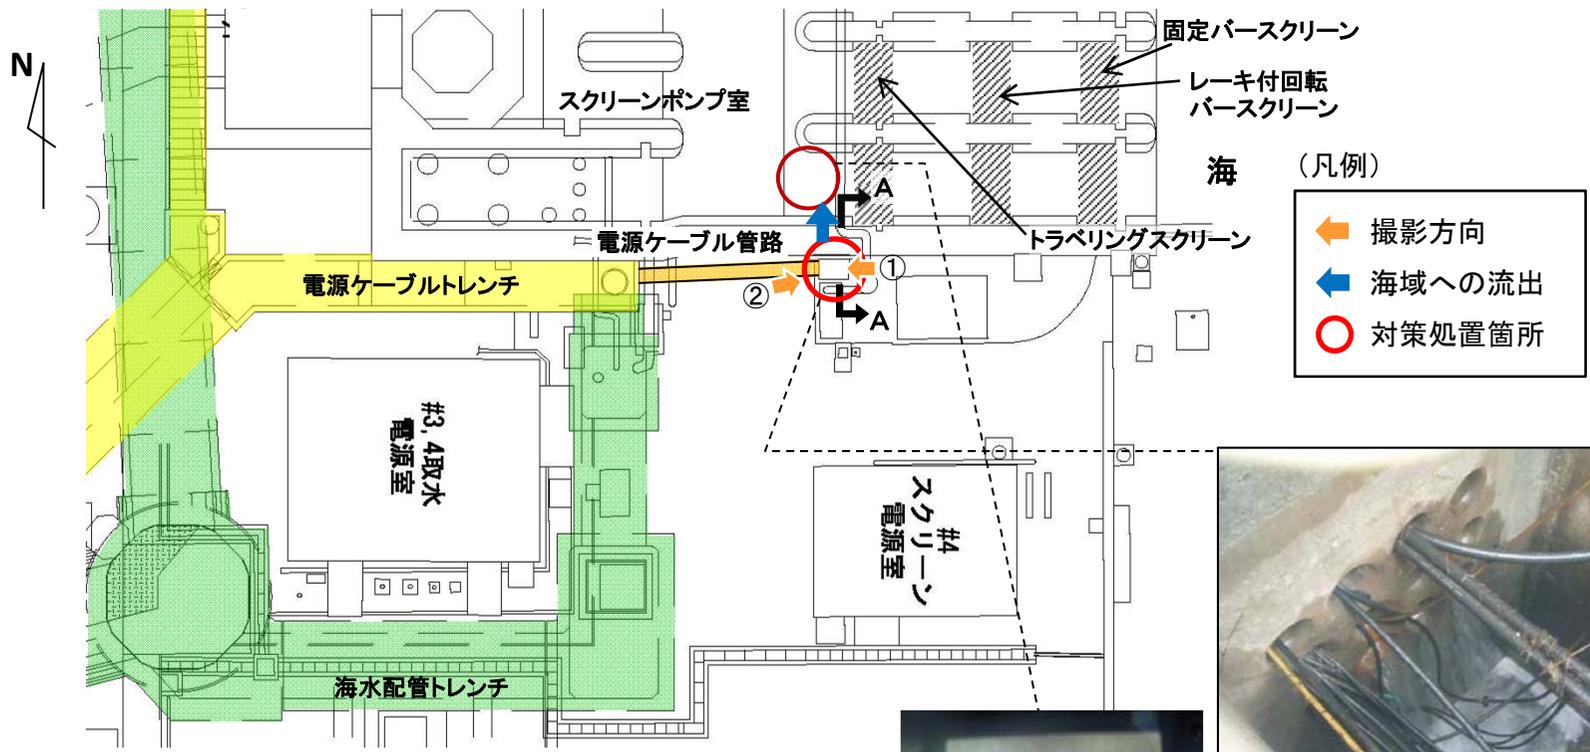
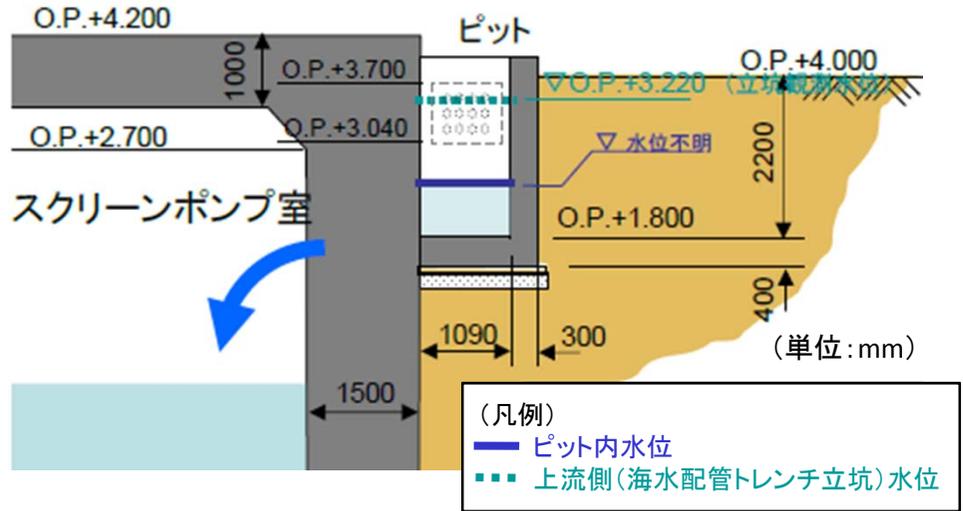
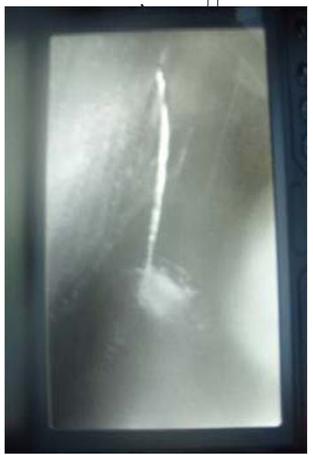
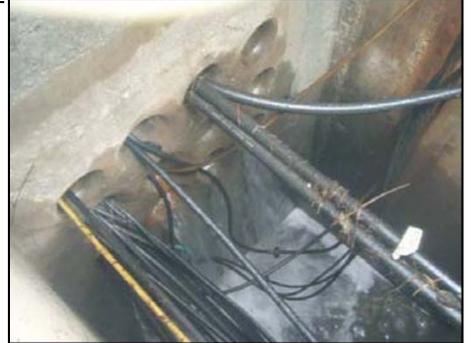
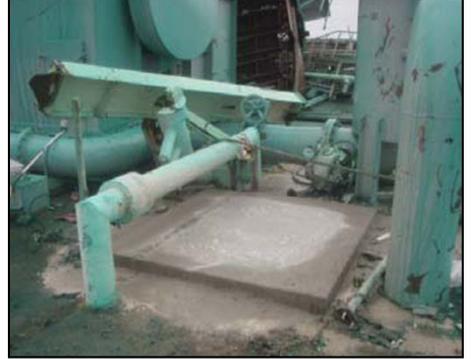
資料 V - 20

# 3号機取水口付近における高濃度汚染水流出対応状況

電源ケーブルピットからスクリーンエリアへの流況写真 (5/11 18:30東京電力撮影)

上: 電源ケーブルピットへの流況写真(①) (5/11 10:30頃東京電力撮影)  
 下: 漏洩ピットのコンクリート打設後(②) (5/12 7:30頃東京電力撮影)
