①非常用海水系ポンプ

②非常用ディーゼル発電機

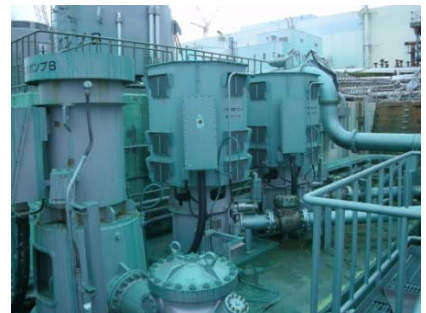
【添付7-2】

なお、屋外海側エリアに設置されている非常用海水系ポンプ設備については、設備点検用クレーンの倒壊、漂流物の衝突等によるポンプならびに付属機器の損傷、モータ軸受潤滑油への海水の混入が確認されたものもあったが、点検中で取り外していた4号機の残留熱除去海水系ポンプ（A、C）を除き、いずれも津波を受けた後も据付場所に自立しており、ポンプ本体が流出したものはなかったなど、非常用海水系ポンプの躯体の機械的損傷は限定的であった。例えば、6号機のD/G（6A）冷却用の海水ポンプは平成23年3月18日時点で特段の修理を行わずに起動することができたことから、その後の平成23年3月19日、D/G（6A）を起動することができた。

1号機格納容器冷却海水系ポンプ

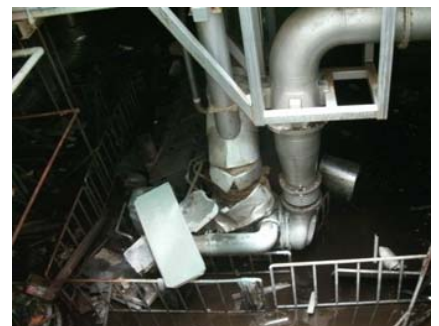
5号機及び6号機の水冷式非常用D/G（D/G（5A）、D/G（5B）、D/G（6A）及び高圧炉心スプレイ系D/G）本体は被水を免れたが、1号機から4号機の水冷式の非常用D/G本体はすべて被水により停止している。被水しなかった5号機及び6号機の水冷式非常用D/Gも、非常用海水系ポンプ等が機能喪失したため運転することができず、結果として、水冷式の非常用D/Gはすべて停止した。

被水した1号機D/G（1B）
