福島第二原子力発電所 1 号機における  
地震発生から原子炉冷温停止までの主な時系列

## 福島第二原子力発電所

### 原子炉冷温停止までの対応状況について

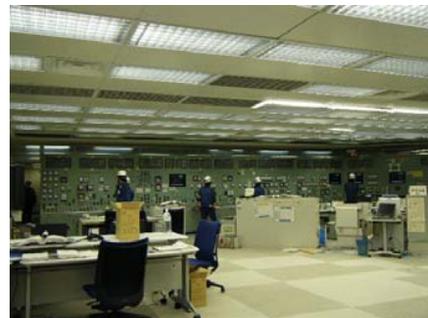
- ・ 1,2号機中央制御室では、防波堤に津波が迫ってきたことを、3,4号機中央制御室では、循環水ポンプ（以下、「CWP」）が半分浸水していることを、それぞれ現場監視カメラにより確認した。
- ・ 津波の後、各号機の中央制御室制御盤の警報の全部または一部が消灯したり、点灯／消灯を繰り返す状況となったが、1号機は、パラメータ監視や機器の運転状態を確認するための計器及びランプ表示の約半分、2号機、3号機及び4号機は、全ての計器及びランプ表示が確保されていたため、プラントの状態を監視することは可能であった。
- ・ 当直長は、原子炉系制御盤を中心に監視を継続するとともに、津波の影響を考慮して、原子炉の除熱を行うために重要な海水系設備（海水ポンプ及び冷却水ポンプ）（以下、「非常用機器冷却系ポンプ」）の運転状況が確認できる制御盤に運転員を配置し、適宜、情報を伝えるよう指示した。
- ・ 各中央制御室では、非常用機器冷却系ポンプについて、運転／停止ランプ表示などにより、運転中であったポンプの停止を確認した。
- ・ 各号機とも津波発生時の対応操作手順に基づき CWP を停止した。これに伴い復水器にて主蒸気の凝縮ができなくなるため、主蒸気隔離弁（以下、「MSIV」）を全閉し、原子炉隔離時冷却系（以下、「RCIC」）による原子炉への注水と主蒸気逃がし安全弁（以下、「SRV」）による原子炉の圧力制御（減圧操作）を開始した。

津波到達後の中央制御室

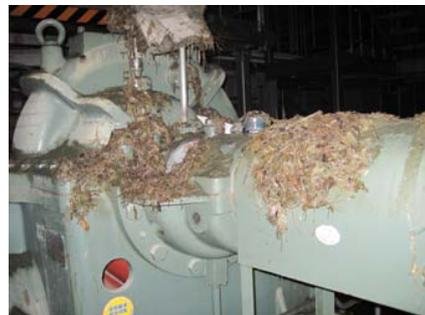
被水した冷却水ポンプ  
（後日撮影のもの）

- ・ 1号機、2号機及び4号機においては、海水熱交換器建屋（以下、「Hx/B」）が津波により浸水した影響で非常用機器冷却系ポンプが使用不能となったため、原子炉の除熱機能をもつ設備（RHR）が使用不能となったことから、11日18:33には原子力災害対策特別措置法（以下、「原災法」）第10条該当事象（原子炉除熱機能喪失）が発生したと判断した。RHR は圧力抑制室（以下、「S/C」）冷却を行う設備でもあることから、S/C の冷却ができない状況にあった。S/C は、RCIC による原子炉注水と SRV による原子炉減圧により温度と圧力が上昇しており、12日朝には S/C 温度が 100℃以上となったことから、原災法第15条該当事象（圧力抑制機能喪失）が発生したと判断した。発電所対策本部は、S/C を冷却するための手段・方法について検討した。当直長は、発電所対策本部からの指示に従い、可燃性ガス濃度制御系（以下、「FCS」）の冷却器から S/C への排水ラインを利用し、MUWC または純水補給水系（以下、「MUWP」）により S/C の冷却を実施するよう運転員に指示。その後、準備が整った号機から実施した。
- ・ MUWC による原子炉への代替注水をドライウェル（以下、「D/W」）スプレイ及び S/C スプレイに適宜切替え、PCV 圧力上昇の抑制に努めた。
- ・ 1,2号機中央制御室では、PCV 圧力上昇の抑制効果を期待し D/W 冷却系（冷却源なし）を手動起動した。起動直後に D/W 温度が低下したため、3,4号機当直長へ情報提供した。3,4号機当直長は、これに倣って同様の対応を行い、D/W 温度が低下したことを確認した。

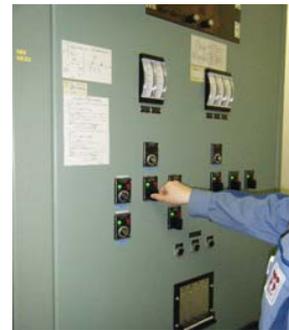
「AM」策として導入された、復水補給水系（以下、「MUWC」）による代替注水の準備を開始した。2号機、3号機及び4号機においては、中央制御室内のAM盤からの弁操作により、ライン構成を実施した。1号機については、ライン構成に必要な弁の駆動用電源が津波の影響により喪失していたため、現場にて手動で開操作を実施した。ライン構成を終えた後、中央制御室から注入弁を開とし注水可能であることを確認した。

中央制御室AM盤での  
弁操作  
(作業状況は後日のもの)

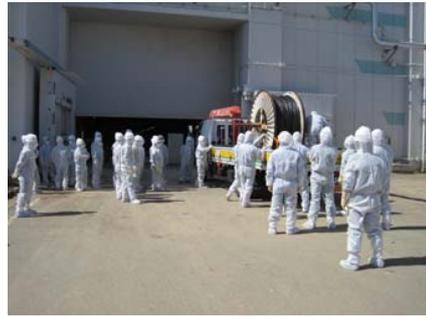
- 仮設ケーブルは太さ 2～3 センチのものが 3 本 1 組によられており、長さ約 200 メートルの場合で重量は 1 トン以上になる。RW 建屋から Hx/B まで、最長で約 800 メートルもの距離を敷設する必要があった。通常なら機械を使用して相当の日数をかけて敷設する作業を、人力にて急ピッチで行い、総延長距離約 9 キロメートルの仮設ケーブル敷設を 12 日に一部、大部分を 13 日に実施し完了した。

仮設ケーブル敷設準備  
(作業状況は後日のもの)

- 必要な機器の電源を復旧するために、放射性廃棄物処理建屋（以下、「RW 建屋」）から 1 号機及び 2 号機の Hx/B まで、また、3 号機の Hx/B から 2 号機及び 4 号機の Hx/B まで、さらには、高圧電源車から 3 号機タービン建屋大物搬入口に仮置きした動力変圧器を介して 1 号機及び 4 号機の Hx/B まで仮設ケーブルを敷設した。電源復旧の優先順位は、各号機の D/W 圧力などのパラメータの推移からプラント状況を評価し決定した。その結果、当初は 2 号機を優先し対応することとしてケーブル敷設を開始したが、その後、パラメータ推移の変化による評価に基づき、1 号機を優先するよう変更した。

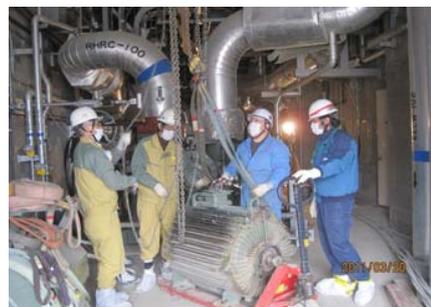
- 1 号機の非常用機器冷却系ポンプの一部は、モータの洗浄を実施したが絶縁抵抗が回復しなかったため、三重県から自衛隊の輸送機でモータを福島空港まで空輸した。空港から発電所にモータが到着後、直ちに取り付け、仮設ケーブルとの結線を開始し、13 日夕方までに作業を終えた。
- 4 号機の非常用機器冷却系ポンプの一部のモータについては、絶縁抵抗が回復しなかったため、モータの分解点検と取替準備を平行で実施した。分解点検の結果、既設モータは使用できないことが判明したため、柏崎刈羽原子力発電所から陸送したモータを使用することとした。モータの搬入にあたっては、4 号機 Hx/B の扉

ポンプモータ復旧作業  
(作業状況は後日のもの)
