<健全性確認結果の報告>

**【1,2号機電源復旧の準備】**

### 【1,2 号機の電源復旧作業】

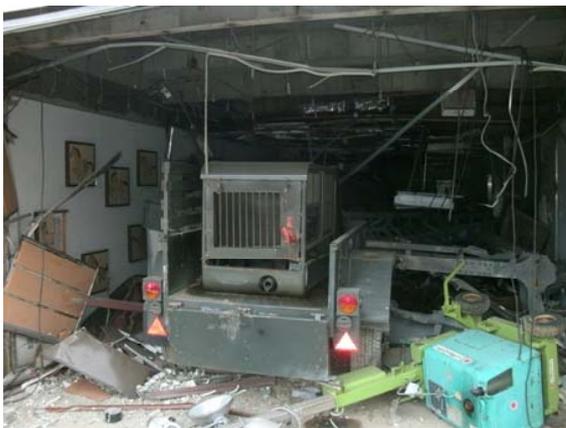
自衛隊低压電源車。トレーラーに小型発電機が積載されたもので、移動には牽引が必要（後日撮影）

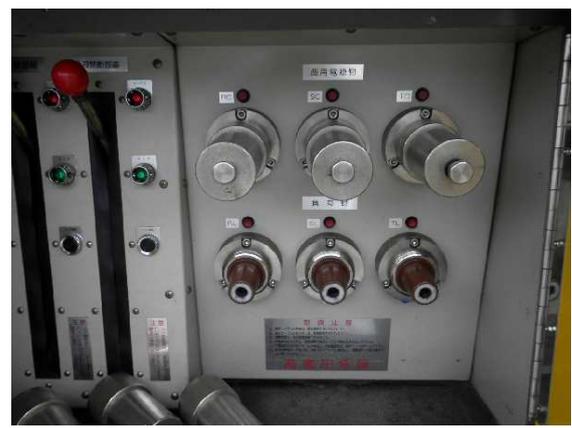
東北電力高压電源車。当社の高压電源車と同様に、P/C まで送電するためには仮設ケーブルの敷設及び端末処理が必要（後日撮影）

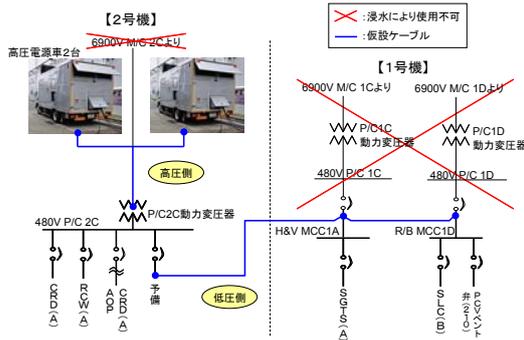
1,2 号機の電源供給経路

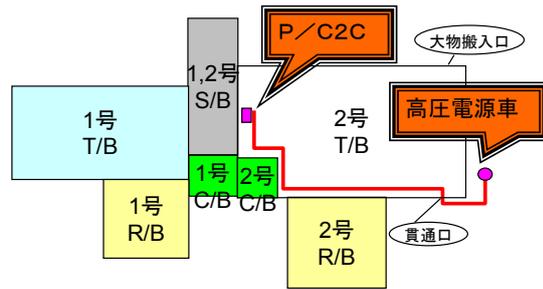
1, 2 号機ケーブル敷設ルートの概要図

大物搬入口から高圧側ケーブルを搬入し、P/C2C まで敷設。その後、貫通口を通してケーブルの片側を出し、建屋脇に配置した電源車に接続。

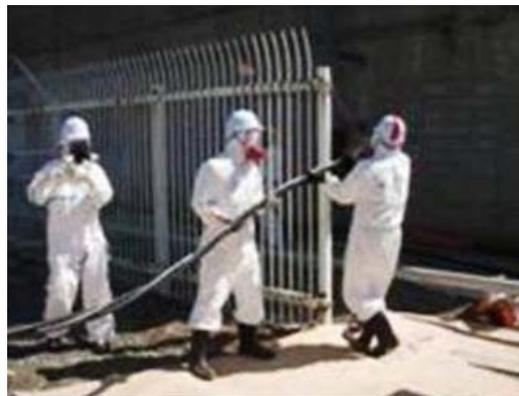
ケーブル敷設作業のイメージ

約 5m 間隔でケーブルを持ち、1 人当たり数十 kg の負荷

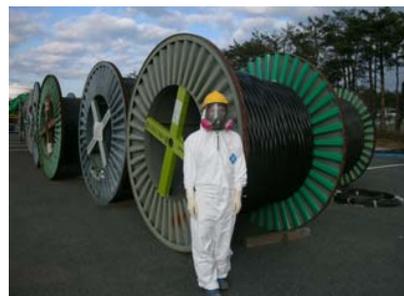
高さ約2mのケーブルドラム(後日撮影)

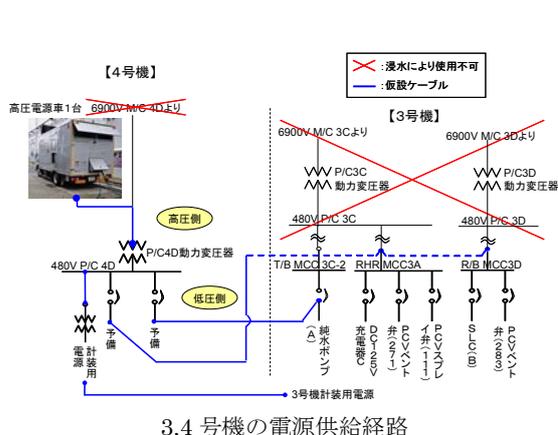
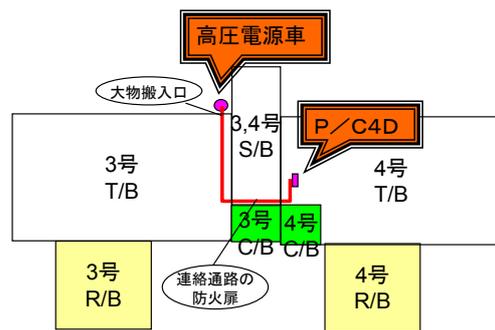
3, 4号機ケーブル敷設ルートの概要図

大物搬入口及び連絡通路の防火扉を溶断し、大物搬入口前に設置した高圧電源車から P/C4D まで高圧側ケーブルを敷設。

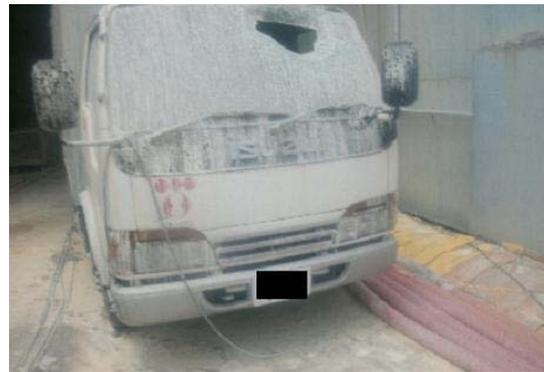
大物搬入口付近に配置した低圧電源車（後日撮影）

- ・ 1号機の爆発後、1,2号機計測用電源の復旧のため、復旧班 4名と配電班は低圧電源車を 2号機大物搬入口に配置した。12日 22:00 頃、1,2号機それぞれの計測用分電盤に接続して送電を再開した。

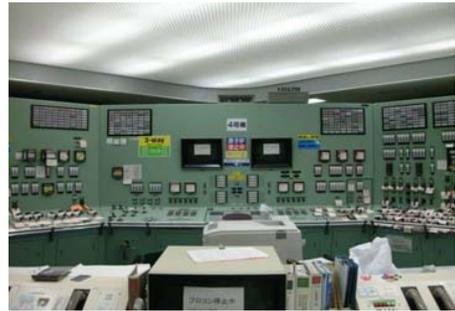
中央制御室の照明復旧(4号機)

- ・ 工務部門・配電部門による外部電源復旧工事は、12日に開始して以降、作業を継続。使用済燃料プールへの放水と時間を調整しながら作業を進め、20日15:46に2号機 P/C(2C)、22日10:35に4号機 P/C(4D)が受電を開始。29日までに全号機の中央制御室の照明が外部電源により復旧。
