<1,2号機計測用電源の復旧>

【3,4号機の電源復旧作業】

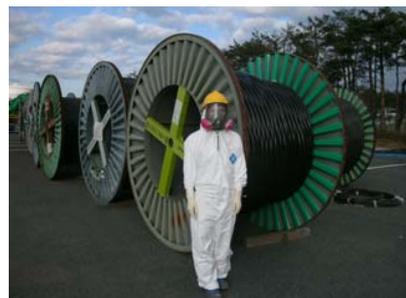
- ・ 1,2号のケーブル準備に続き、3,4号機の電源復旧のために、発電所構外企業事務所から高圧側ケーブルをドラムごとユニック車で運搬し、2,3号機間の道路脇に仮置き。電

高さ約2mのケーブルドラム（後日撮影）
