○「3/11 15:42 全交流電源喪失の判断・通報」以降の活動内容

【津波到達】

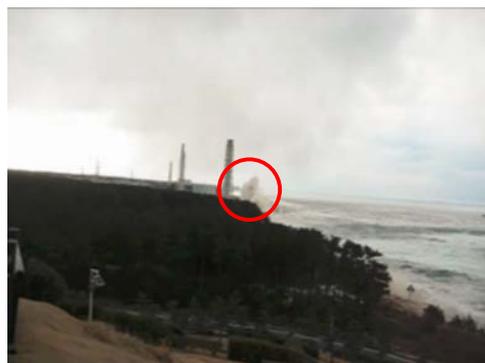
約 50m の津波のしぶき

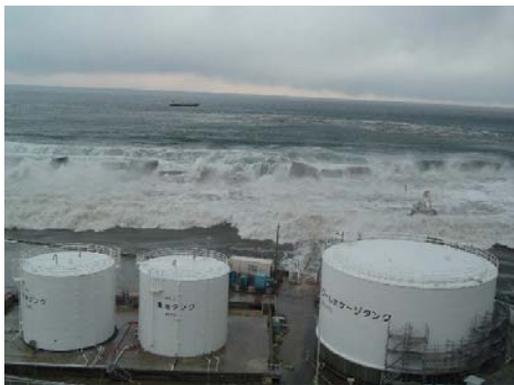
約10mの防波堤を破壊して押し寄せる津波

現場から避難してくる人がいなくなった後、海の方を見ると、海水が引いて普段は見えない海底が見えた。すぐに高台に避難し、海の状況を監視していると、壁のような津波が発電所に押し寄せてきた。津波は防波堤を破壊して、取水ポンプ付近まで到達。次に押し寄せた津波によって、取水ポンプは飲み込まれた。重油タンクは破壊され、重油が海に漏れ出していた。サプレッションプール水サージタンクの側面は押し潰されて変形、海側に駐車していた車は波に飲み込まれた。海には津波で流された重油タンクが漂っていた。

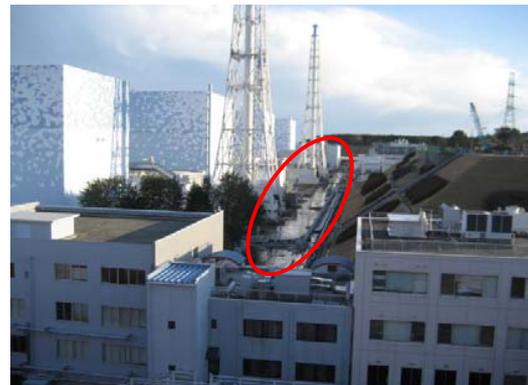
津波により1～4号機全域が浸水

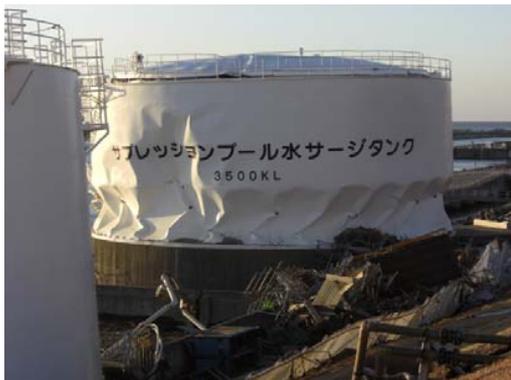
津波で変形したタンク
(上の写真の右のタンクと同一)

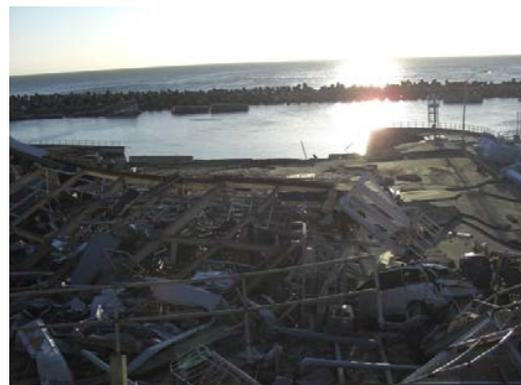
津波襲来後の海側の状況
